บทที่ 4 ผลการดำเนินงาน

ผลทดลองการศึกษาเปรียบเทียบสมบัติของรอยเชื่อมท่อไอเสียรถยนต์: การทดแทนวัสดุ ชิ้นส่วนเหล็กกล้าไร้สนิมออสเทเนติค 304 ด้วยเหล็กเหนียวหล่อ SC410 โดยมีค่าตัวแปรที่ใช้ในการ ทดลองดังนี้กระแสที่ใช้ในการเชื่อมประมาณ 140 180 และ 220 แอมแปร์.อัตราการไหลของแก๊ส อาร์กอนประมาณ 10 15 และ 20 ลิตรต่อนาที และความเร็วเดินแนวเชื่อม 200 300 และ 400 มม./ นาที สามารถอธิบายผลการทดสอบได้ดังนี้

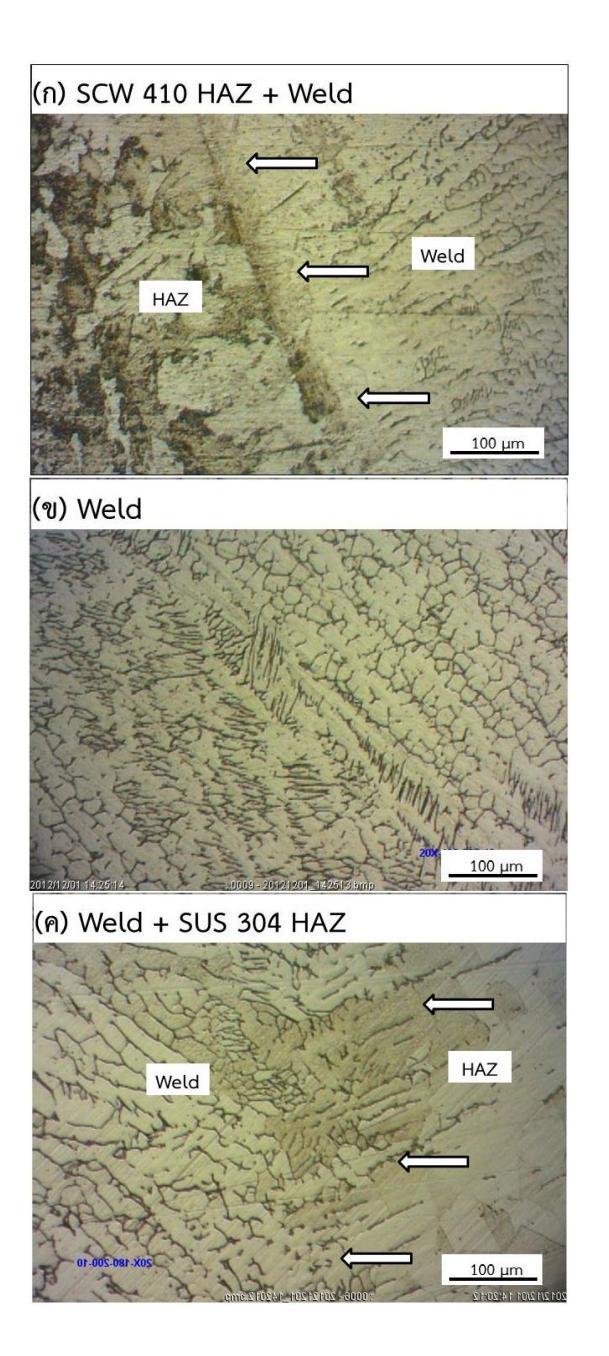
รูปที่ 4.24 โครงสร้างมหภาคของกระแสเชื่อม 180 แอมแปร์ ที่ความเร็วเดินเชื่อม 200 มม./นาที อัตราการไหลของแก๊สปกคลุม 10 ลิตร/นาที

รูปที่ 4.24 แสดงโครงสร้างจุลภาคของรอยต่อที่เชื่อมด้วยกระแสเชื่อม 180 แอมแปร์ ความเร็ว เดินแนวเชื่อม 200 มม./นาที และอัตราการไหลของแก๊สปกคลุม 10 ลิตร/นาที ที่แสดงความแข็งแรง กระแทก 297 J ผลการตรวจสอบโครงสร้างจุลภาคของพื้นที่กระทบร้อนด้านรอยต่อด้านเหล็กเหนียว หล่อ SC410 แสดงในรูปที่ 4.24 (ก) เกรนมีความกลมมนและเป็นระเบียบมากกว่าเม็ดเกรนของโลหะ หลัก SC410 เม็ดเกรนมีรูปร่างสมมาตรจนกระทั่งเข้าใกล้เขตการหลอมเหลวของโลหะเชื่อมดังแสดง ด้วยลูกศรสีขาว เม็ดเกรนจะมีลักษณะเรียวยาวมีทิศทางเข้าสู่เขตพื้นที่หลอมเหลว การเกิดเม็ดเกรนที่ ยาวมีทิศทางเข้าสู่เขตพื้นที่หลอมเหลวจากซ้ายไปขวา เนื่องจากมีการถ่ายเทความร้อนที่รวดเร็วของ โลหะหลอมเหลวในโลหะเชื่อมออกสู่บรรยากาศ ขณะที่ด้านซ้ายของเส้นเขตการหลอมเหลว คือพื้นที่ ของโลหะเชื่อมที่ประกอบด้วยเดนไดร์ทของโลหะเชื่อมที่มีความละเอียดมากกว่า และเดนไดร์ทมี ทิศทางเข้าสู่กึ่งกลางของแนวเชื่อมที่มีความเอียงจากบนลงล่าง ดังแสดงในรูปที่ 4.24 (ข) และ ด้านซ้ายของรูปที่ 4.24 (ค) ที่มีลักษณะของเดนไดร์ทละเอียดที่มีทิศทางลากการเรียงตัวเข้าสู่กึ่งกลาง จากขวาไปซ้ายของโลหะเชื่อม ด้านขวาของเขตการหลอมเหลวของโลหะเชื่อมดังแสดงด้วยลูกศรสี ขาวเม็ดเกรนของเหล็กกล้าไร้สนิม304 มีการเรียงตัวที่เป็นระเบียบแต่เม็ดเกรนของโลหะไม่ได้มีความ กลมมนและสมมาตรเหมือนดังที่เกิดในพื้นที่กระทบร้อนของเหล็กเหนียวหล่อ SC410 นอกจากนั้นไม่ พบจุดบกพร่องใดๆ บนรอยเชื่อมที่ตรวจสอบ

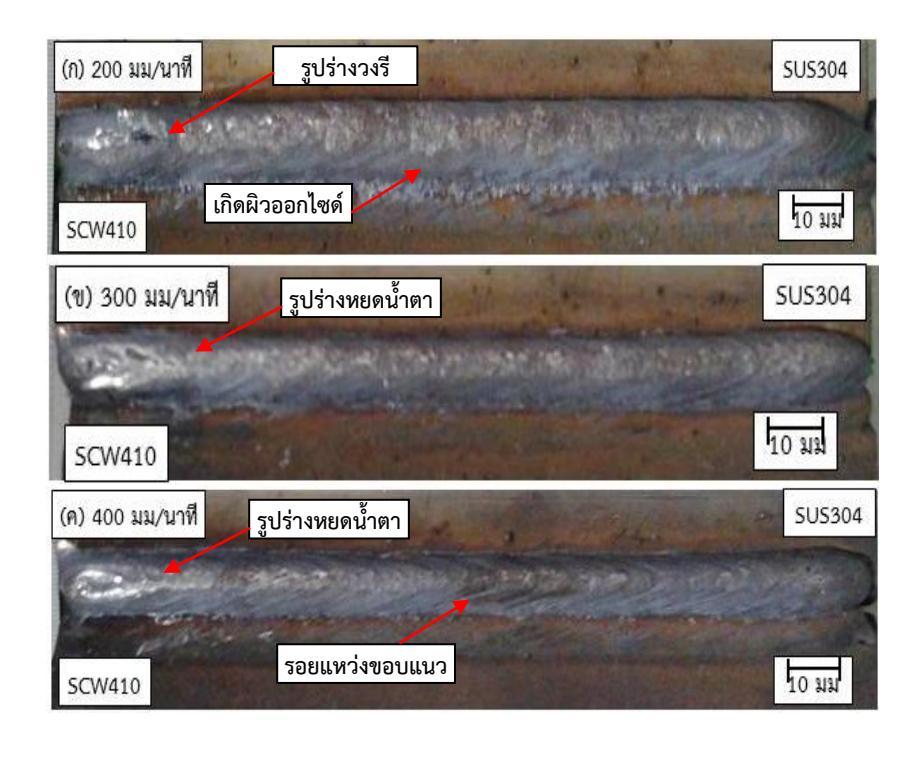
รูปที่ 4.25 ผิวหน้าแนวเชื่อมที่อัตราการไหลของแก๊สปกคลุม 15 ลิตร/นาที

(ก) ความเร็วเดินเชื่อม 200 มม./นาที
(ข) ความเร็วเดินเชื่อม 300 มม./นาที
(ค) ความเร็วเดินเชื่อม 400 มม./นาที

รูปที่ 4.25 ผิวหน้าแนวเชื่อมที่เชื่อมด้วยกระแส 180 แอมแปร์ ที่อัตราการไหลของแก๊สปกคลุม 15 ลิตร/นาที ความเร็วเดินแนวเชื่อมที่แตกต่างกัน พบว่า เมื่อความเร็วเดินแนวเชื่อมเพิ่มขึ้นทำให้ค่า ความนูนของแนวเชื่อมมีค่าลดลง และความกว้างของแนวเชื่อมมีค่าลดลงและเกิดรอยแหว่งขอบแนว (Undercut) ที่ความเร็วเดินแนวเชื่อม 300 และ 400 มม./นาที ดังรูปที่ 4.25 (ข) (ค) และลักษณะ บริเวณบ่อหลอมละลายของแนวเชื่อมมีรูปร่างคล้ายหยดน้ำตา (Teardrop Shape) [22] [23] ซึ่งจะ เกิดขึ้นเมื่อความเร็วเดินเชื่อมที่สูง ขณะที่ผิวแนวเชื่อมที่ความเร็วเดินแนวเชื่อมต่ำ คือ 200 มม./นาที ดังรูปที่ 4.25 (ก) เกิดผิวออกไซด์ที่ผิว (Oxide Layer) ทางด้านเหล็กเหนียวหล่อ SC410 บริเวณขอบ แนวเชื่อม และลักษณะบริเวณบ่อหลอมละลายของแนวเชื่อมมีรูปร่างคล้ายวงรี (Elliptical Shape) [22] [23] ซึ่งจะเกิดขึ้นเมื่อความเร็วเดินเชื่อมที่ต่ำ การเปลี่ยนแปลงรูปร่างและขนาดของแนวเชื่อมนี้ สัมพันธ์กับสมการทางความร้อนของการเชื่อมโดยตรง ที่แสดงไว้ว่า ความเร็วเดินเชื่อมที่มีค่าเพิ่มขึ้น ส่งผลทำให้ค่าความร้อนในแนวเชื่อมมีค่าลดลง ค่าความร้อนที่ลดลงทำให้การแผ่กระจายความร้อนไป บริเวณโดยรอบของแนวเชื่อมมีค่าน้อย และทำให้โลหะหลอมเหลวไม่สามารถกระจายออกไปบริเวณ

ด้านข้างได้ แนวเชื่อมจึงมีความนูนสูงกว่าและความกว้างของแนวเชื่อมมีค่ามากกว่า [25] และมี ลักษณะแนวโน้มเหมือนกับรูปที่ 4.1 ที่สภาวะการเชื่อมด้วยกระแส 140 แอมแปร์

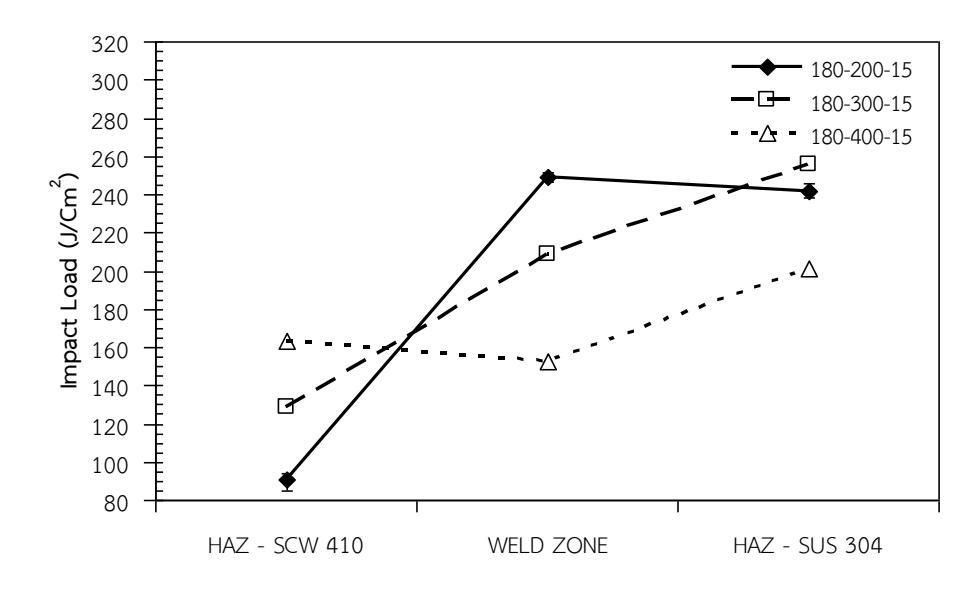
รูปที่ 4.26 ค่าการดูดซับพลังงานระหว่างกระแสเชื่อม 180 แอมแปร์ ที่อัตราการไหลของ แก๊สปกคลุม 15 ลิตร/นาที

รูปที่ 4.26 ค่าการดูดซับพลังงานที่กระแสเชื่อม 180 แอมแปร์ ความเร็วเดินเชื่อม 200 300 และ 400 มม./นาที อัตราการไหลของแก๊สปกคลุม 15 ลิตร/นาที พบว่า ความแข็งแรงกระแทกสูง ของรอยต่อทุกๆ ความเร็วเดินเชื่อม บริเวณที่มีความแข็งแรงสูง คือ บริเวณพื้นที่กระทบร้อน (Heat affected zone: HAZ) ของแนวเชื่อมด้านเหล็กกล้าไร้สนิม304 โลหะเชื่อม นอกจากนั้นความเร็วใน ้การเดินแนวเชื่อมที่มีค่าเพิ่มขึ้นส่งผลต่อความเปราะของรอยต่อเชื่อม ขณะที่ค่าความแข็งแรงมี แนวโน้มต่ำ คือ บริเวณแนวเชื่อม (Weld Zone) ค่าความแข็งแรงกระแทกสูงที่ได้จากการเชื่อมพบว่า ี้มีค่าเท่ากับ 255 J ที่ความเร็วเดินเชื่อม 400 มม./นาที บริเวณพื้นที่กระทบร้อน (Heat affected zone: HAZ) ของแนวเชื่อมด้านเหล็กกล้าไร้สนิม304 และรูปที่ 4.27 ลักษณะการพังทลายของ กระแสเชื่อม 180 แอมแปร์ ที่อัตราการไหลของแก๊สปกคลุม 15 ลิตร/นาที ที่ความเร็วเดินแนวเชื่อมที่ แตกต่างกัน พบว่า ลักษณะการพังทลายที่ความเร็วเดินเชื่อม 200 มม./นาที ดังรูปที่ 4.27 (ก) จะ เกิดขึ้นเป็นลักษณะเส้นตรงและบริเวณพื้นที่ผิวหน้าตัดมีความเป็นมันวาวคล้ายกับลักษณะแตกหัก แบบเปราะ (Brittle Fracture) ซึ่งสอดคล้องกับผลการทดสอบค่าการดูดซับพลังงานที่แสดงค่าสูง ้บริเวณแนวเชื่อม ดังรูปที่ 4.26 ขณะที่การพังทลายที่ความเร็วเดินเชื่อม 300 และ 400 มม./นาที ดัง รูปที่ 4.27 (ข) (ค) มีลักษณะการแตกหักแบบเหนี่ยว (Ductile Fracture) สังเกตจากบริเวณแนว พังทลายมีลักคล้าย Cup และ Cone [27] และชิ้นทดสอบไม่ขาดออกจากกัน ซึ่งผลสอดคล้องกับค่า การดูดซับพลังงานที่มีแนวโน้มต่ำเมื่อความเร็วเพิ่มขึ้น ดังรูปที่ 4.26

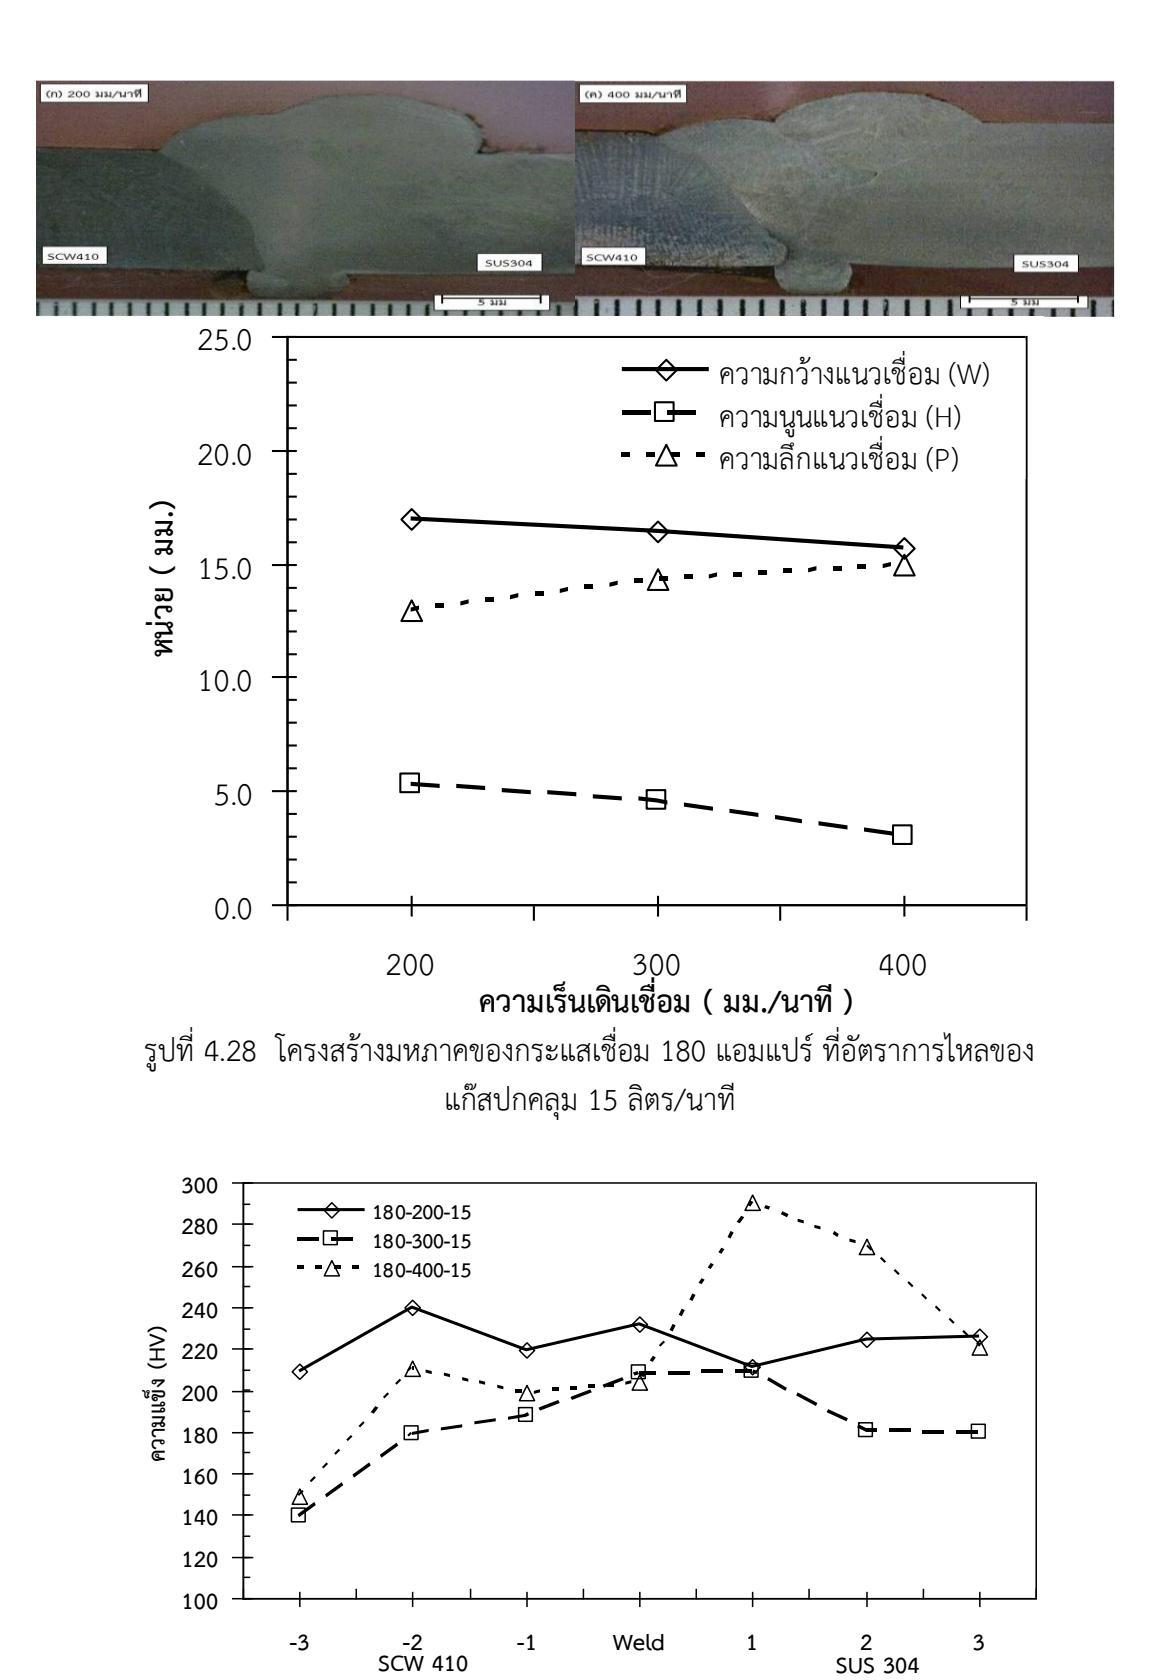
รูปที่ 4.29 ค่าความแข็งของกระแสเชื่อม 180 แอมแปร์ ที่อัตราการไหลของ แก๊สปกคลุม 15 ลิตร/นาที

ผลการทดสอบค่าความแข็งของกระแสเชื่อม 180 แอมแปร์ ที่อัตราการไหลของแก๊สปกคลุม 15 ลิตร/นาที ดังรูปที่ 4.29 พบว่า ค่าความแข็งมีแนวโน้มสูงที่สุดบริเวณพื้นที่กระทบร้อน (Heat affected zone: HAZ) ทางด้านเหล็กกล้าไร้สนิม304 บริเวณจุดทดสอบตำแหน่งที่ 1 ที่ความเร็วเดิน แนวเชื่อม 400 มม./นาที ขณะที่ความเร็วเดินแนวเชื่อม 200 และ 300 มม./นาที ค่าความแข็งของ ชิ้นทดสอบมีลักษณะค่าความแข็งบริเวณพื้นที่กระทบร้อนของทั้งสองด้านของแนวเชื่อม และโลหะ เชื่อมสูงกว่าโลหะเดิม

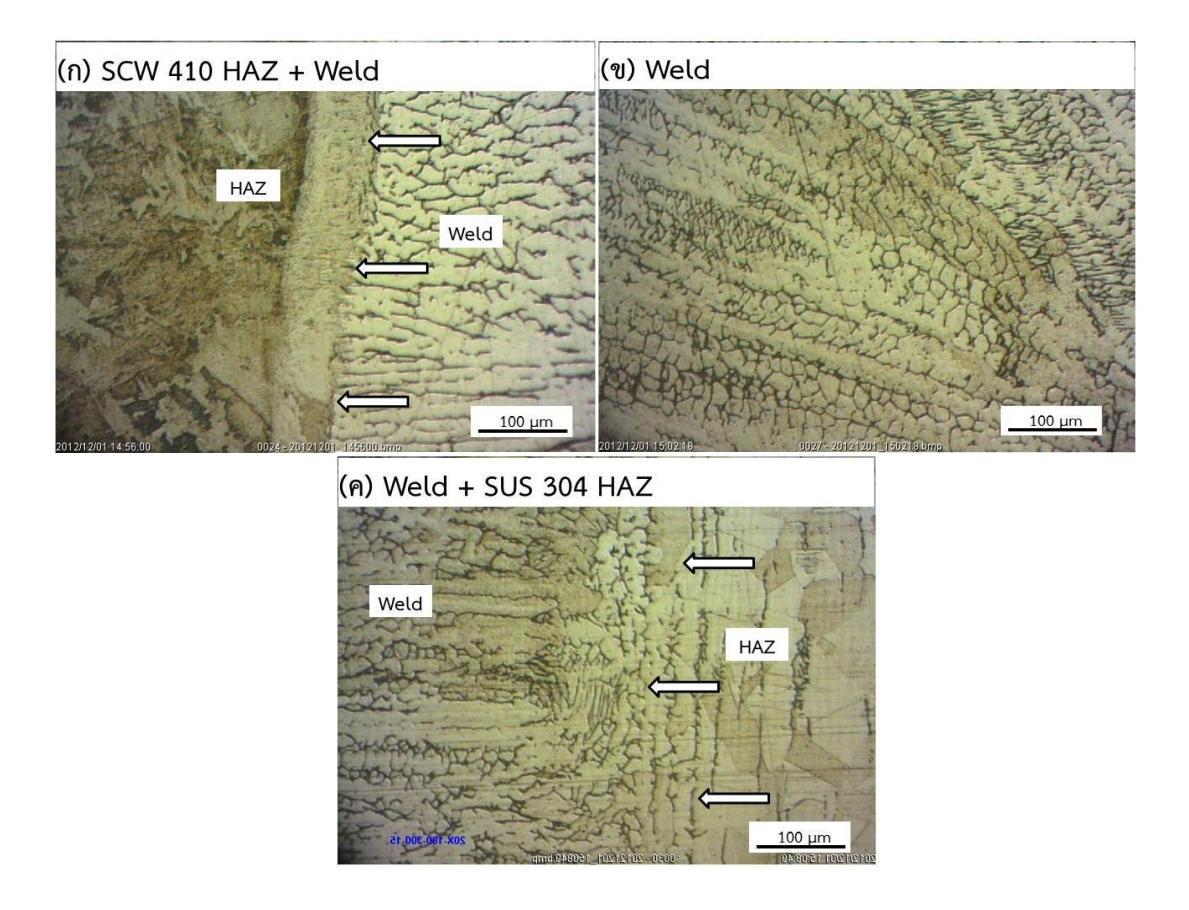
รูปที่ 4.30 โครงสร้างจุลภาคของกระแสเชื่อม 180 แอมแปร์ ที่ความเร็วเดินเชื่อม 300 มม./นาที อัตราการไหลของแก๊สปกคลุม 15 ลิตร/นาที

รูปที่ 4.30 โครงสร้างจุลภาคของรอยต่อที่เชื่อมด้วยกระแสเชื่อม 180 แอมแปร์ ความเร็วเดิน แนวเชื่อม 300 มม./นาที และอัตราการไหลของแก๊สปกคลุม 10 ลิตร/นาที ที่แสดงค่าความแข็งแรง กระแทก 255 J รูปที่ 4.30 (ก) เกรนมีความกลมมนและเป็นระเบียบมากกว่าเม็ดเกรนของโลหะหลัก SC410 บริเวณเขตการหลอมเหลวของโลหะเชื่อมดังแสดงด้วยลูกศรสีขาว เม็ดเกรนจะมีลักษณะเรียว ยาวมีทิศทางเข้าสู่เขตพื้นที่หลอมเหลว การเกิดเม็ดเกรนที่ยาวมีทิศทางเข้าสู่เขตพื้นที่หลอมเหลวจาก ซ้ายไปขวา ขณะที่ด้านซ้ายของเส้นเขตการหลอมเหลว คือพื้นที่ของโลหะเชื่อมที่ประกอบด้วยเดน ไดร์ทของโลหะเชื่อมที่มีความละเอียดมากกว่า และเดนไดร์ทมีทิศทางเข้าสู่กึ่งกลางของแนวเชื่อม ดัง แสดงในรูปที่ 4.30 (ข) และด้านซ้ายของรูปที่ 4.30 (ค) ที่มีลักษณะของเดนไดร์ทละเอียดที่มีทิศทาง ลากการเรียงตัวเข้าสู่กึ่งกลางจากขวาไปซ้ายของโลหะเชื่อม ด้านขวาของเขตการหลอมเหลวของโลหะ เชื่อมดังแสดงด้วยลูกศรสีขาวเม็ดเกรนของเหล็กกล้าไร้สนิม304

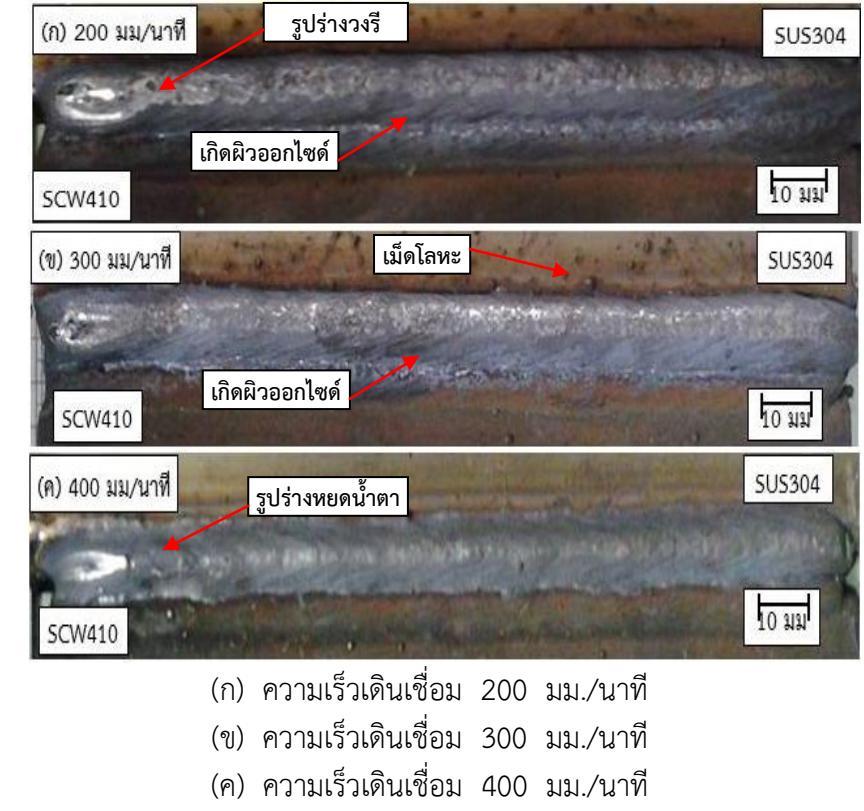
รูปที่ 4.31 ผิวหน้าแนวเชื่อมที่อัตราการไหลของแก๊สปกคลุม 20 ลิตร/นาที

รูปที่ 4.31 ผิวหน้าแนวเชื่อมที่เชื่อมด้วยกระแส 180 แอมแปร์ ที่อัตราการไหลของแก๊สปกคลุม 20 ลิตร/นาที ความเร็วเดินแนวเชื่อมที่แตกต่างกัน พบว่า เมื่ออัตราการไหลของแก๊สปกคลุมเพิ่มขึ้น และความเร็วเดินแนวเชื่อมเพิ่มขึ้นทำให้ค่าความนูนของแนวเชื่อมมีค่าลดลง และความกว้างของแนว เชื่อมมีค่าลดลงและเกิดรอยแหว่งขอบแนว (Undercut) ที่ความเร็วเดินแนวเชื่อม 400 มม./นาที ดัง รูปที่ 4.31 (ค) และลักษณะบริเวณบ่อหลอมละลายของแนวเชื่อมมีรูปร่างคล้ายหยดน้ำตา (Teardrop Shape) [22] [23] ซึ่งจะเกิดขึ้นเมื่อความเร็วเดินเชื่อมที่สูง ขณะที่ผิวแนวเชื่อมที่ความเร็ว เดินแนวเชื่อมต่ำ คือ 200 และ 300 มม./นาที ดังรูปที่ 4.31 (ก) และ (ข) เกิดผิวออกไซด์ที่ผิว (Oxide Layer) ทางด้านเหล็กเหนียวหล่อ SC410 บริเวณขอบแนวเชื่อม และเกิดเม็ดโลหะที่ความเร็ว เดินแนวเชื่อม 300 มม./นาที ทางด้านเหล็กกล้าไรสนิม304 และลักษณะบริเวณบ่อหลอมละลายของ แนวเชื่อมมีรูปร่างคล้ายวงรี (Elliptical Shape) [22] [23] ซึ่งจะเกิดขึ้นเมื่อความเร็วเดินเชื่อมที่ต่ำ

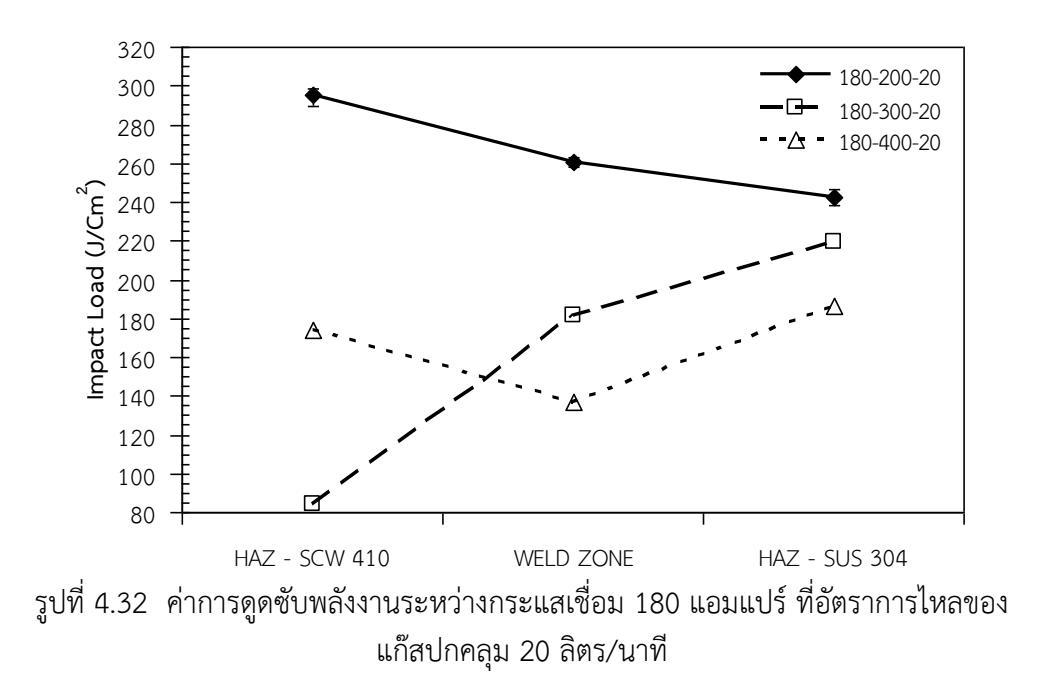
รูปที่ 4.32 ค่าการดูดซับพลังงานที่กระแสเชื่อม 180 แอมแปร์ ความเร็วเดินเชื่อม 200 300 และ 400 มม./นาที อัตราการไหลของแก๊สปกคลุม 20 ลิตร/นาที พบว่า ความแข็งแรงกระแทกสูง ของรอยต่อ อยู่ที่บริเวณพื้นที่กระทบร้อน (Heat affected zone: HAZ) ของแนวเชื่อมด้านเหล็กกล้า ไร้สนิม304 และสอดคล้องกับการทดสอบค่าความแข็งของแนวเชื่อมที่มีค่าความแข็งสูงบริเวณแนว เชื่อม (Weld Zone) และบริเวณพื้นที่กระทบร้อน (Heat affected zone: HAZ) ทางด้านแนวเชื่อม เหล็กกล้าไร้สนิม304 ทุกความเร็วเดินเชื่อม ดังรูปที่ 4.35 นอกจากนั้นความเร็วในการเดินแนวเชื่อมที่ มีค่าเพิ่มขึ้นส่งผลต่อการเพิ่มขึ้นของความเปราะของรอยต่อเชื่อม

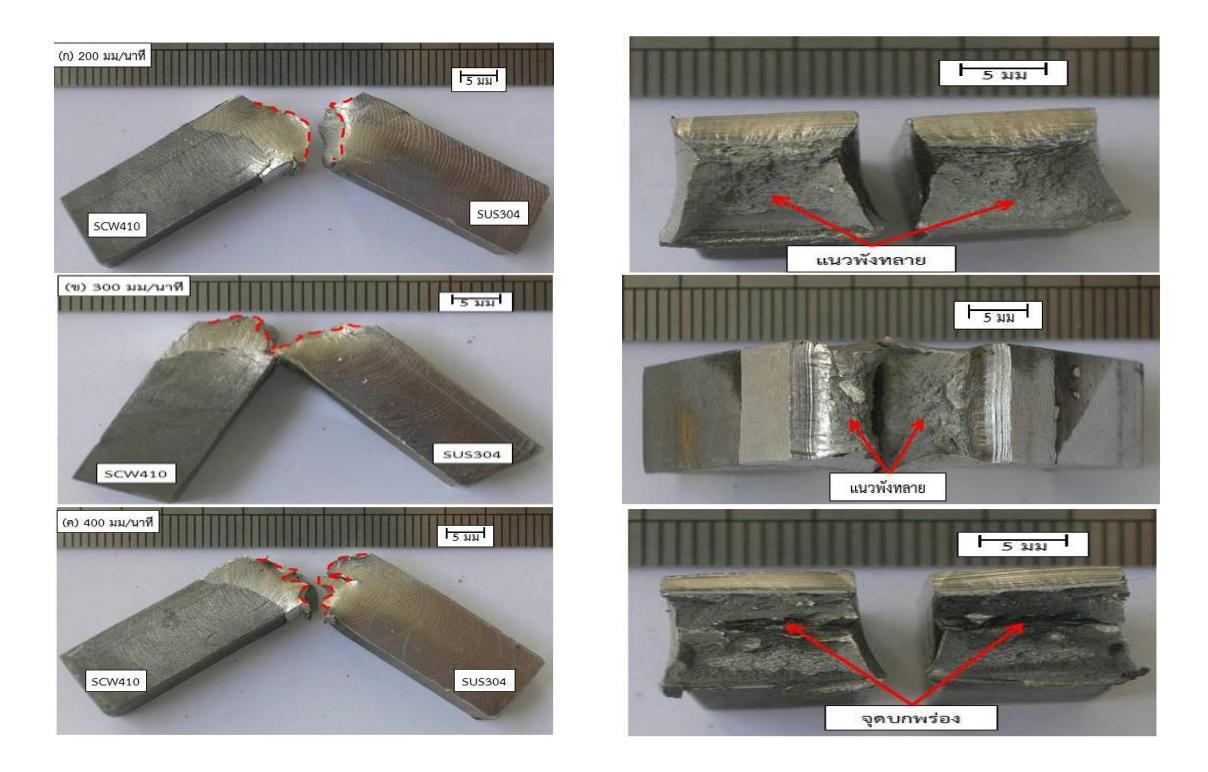
รูปที่ 4.33 ลักษณะการพังทลายของกระแสเชื่อม 180 แอมแปร์ ที่อัตราการไหลของ แก๊สปกคลุม 20 ลิตร/นาที

ขณะรูปที่ 4.33 ลักษณะการพังทลายของกระแสเชื่อม 180 แอมแปร์ ที่อัตราการไหลของแก๊ส ปกคลุม 20 ลิตร/นาที ที่ความเร็วเดินแนวเชื่อมที่แตกต่างกัน พบว่า ลักษณะการพังทลายที่ความเร็ว เดินเชื่อม 200 300 และ 400 มม./นาที ดังรูปที่ 4.33 มีลักษณะการแตกหักแบบเหนี่ยว (Ductile Fracture) สังเกตจากบริเวณแนวพังทลายมีลักษณะคล้ายรูปทรง Cup และ Cone และการพังทลาย ที่ความเร็วเดินเชื่อม 400 มม./นาที จะเกิดขึ้นบริเวณที่พบจุดบกพร่องซึ่งเป็นสาเหตุที่ส่งผลให้มีค่า การดูดซับพลังงานที่ต่ำสอดคล้องกับรูปที่ 4.33 (ค)

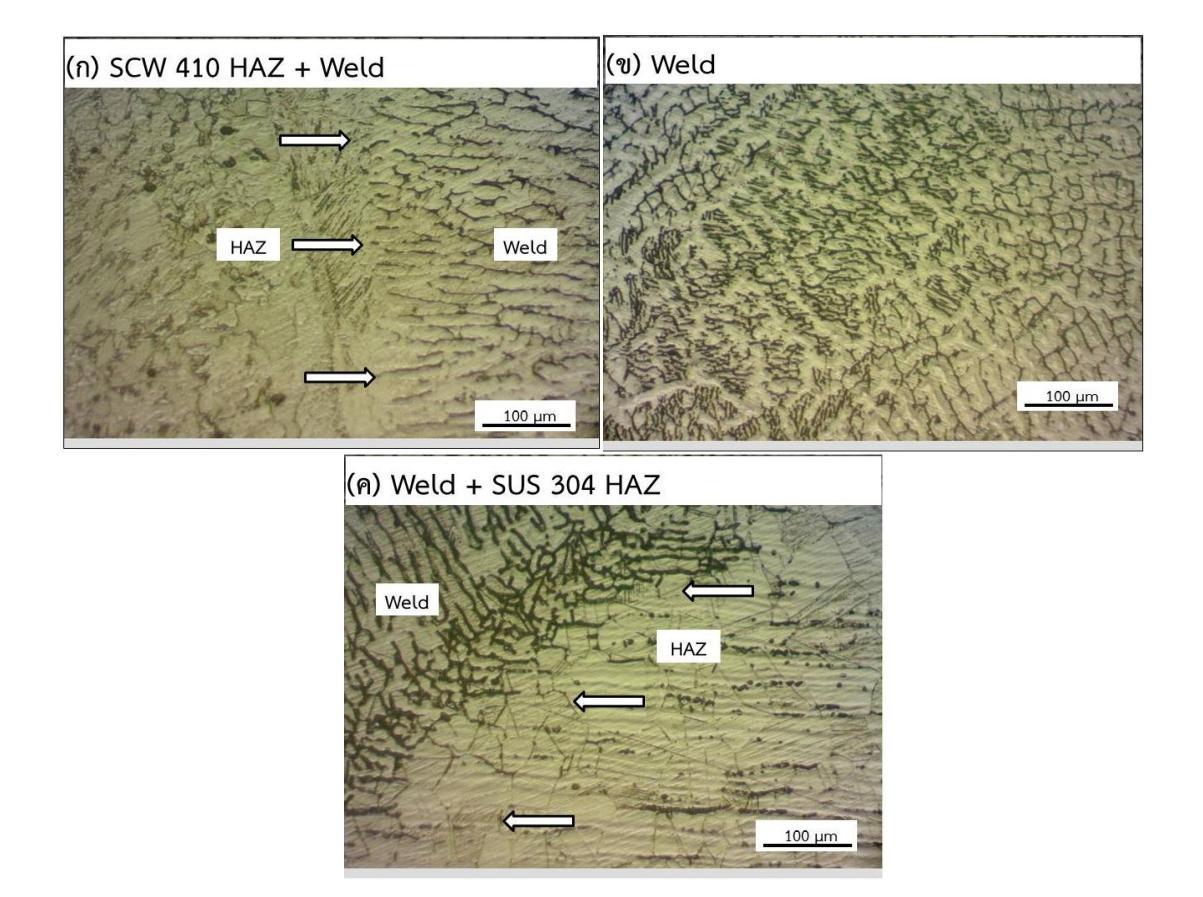
รูปที่ 4.36 โครงสร้างจุลภาคของกระแสเชื่อม 180 แอมแปร์ ที่ความเร็วเดินเชื่อม 200 มม./นาที อัตราการไหลของแก๊สปกคลุม 20 ลิตร/นาที

ผลการตรวจโครงสร้างจุลภาคของรอยต่อที่เชื่อมด้วยกระแสเชื่อม 180 แอมแปร์ ความเร็วเดิน แนวเชื่อม 200 มม./นาที และอัตราการไหลของแก๊สปกคลุม 20 ลิตร/นาที ที่แสดงความแข็งแรง กระแทก 295 J รูปที่ 4.36 แสดงโครงสร้างจุลภาคของพื้นที่กระทบร้อนด้านรอยต่อด้านเหล็กเหนียว หล่อ SC410 แสดงในรูปที่ 4.36 (ก) เกรนมีความกลมมนและเป็นระเบียบมากกว่าเม็ดเกรนของโลหะ หลักเม็ดเกรนมีรูปร่างสมมาตรจนกระทั่งเข้าใกล้เขตการหลอมเหลวของโลหะเชื่อมดังแสดงด้วยลูกศร สีขาว เม็ดเกรนจะมีลักษณะเรียวยาวมีทิศทางเข้าสู่เขตพื้นที่หลอมเหลว การเกิดเม็ดเกรนที่ยาวมีทิศ ทางเข้าสู่เขตพื้นที่หลอมเหลวจากซ้ายไปขวา ขณะที่ด้านซ้ายของเส้นเขตการหลอมเหลว คือ พื้นที่ ของโลหะเชื่อมที่ประกอบด้วยเดนไดร์ทของโลหะเชื่อมที่มีความละเอียดมากกว่า และเดนไดร์ทมี ทิศทางเข้าสู่กึ่งกลางของแนวเชื่อมที่มีความเอียงจากบนลงล่าง ดังรูปที่ 4.36 (ข) และด้านซ้ายของรูป ที่ 4.36 (ค) ที่มีลักษณะของเดนไดร์ทละเอียดที่มีทิศทางลากการเรียงตัวเข้าสู่กึ่งกลางจากขวาไปซ้าย ของโลหะเชื่อม ด้านขวาของเขตการหลอมเหลวของโลหะเชื่อมดังแสดงด้วยลูกศรสีขาวเม็ดเกรนของ เหล็กกล้าไร้สนิม304 มีการเรียงตัวที่เป็นระเบียบแต่เม็ดเกรนของโลหะไม่ได้มีความกลมมนและ สมมาตรเหมือนดังที่เกิดในพื้นที่กระทบร้อนของเหล็กเหนียวหล่อ SC410 นอกจากนั้นไม่พบ จุดบกพร่องใดๆ บนรอยเชื่อมที่ตรวจสอบ

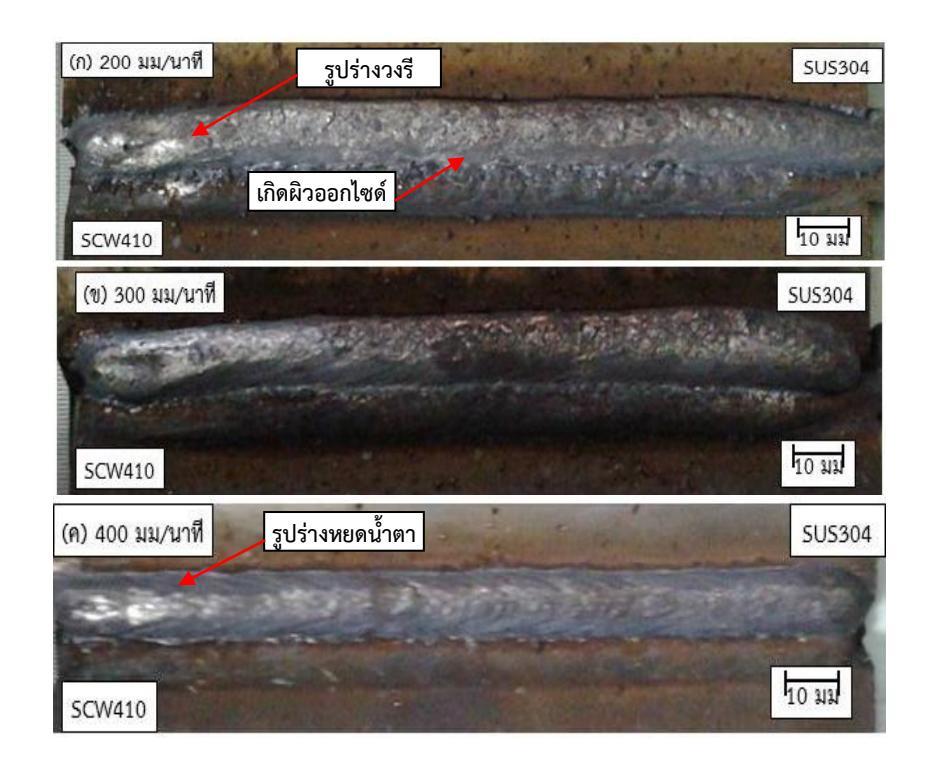
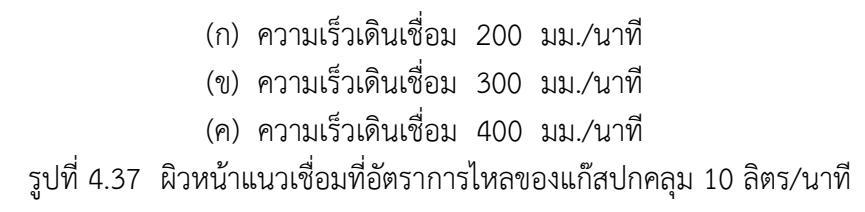
รูปที่ 4.37 ผิวหน้าแนวเชื่อมที่เชื่อมด้วยกระแส 220 แอมแปร์ ที่อัตราการไหลของแก๊สปกคลุม 10 ลิตร/นาที ความเร็วเดินแนวเชื่อมที่แตกต่างกัน พบว่า เมื่อกระแสเชื่อมเพิ่มขึ้น และความเร็วเดิน แนวเชื่อมลดลงบริเวณหลอมละลายของแนวเชื่อมจะมีความกว้าง และเกิดผิวออกไซด์ที่ผิว (Oxide Layer) บริเวณขอบแนวเชื่อมทางด้านเหล็กเหนียวหล่อSC410 ที่ความเร็วเดินแนวเชื่อม 200 มม./ นาที ดังรูปที่ 4.37 (ก) Shanping Lu and Etc. [28] ได้อธิบายไว้ว่า การเกิดผิวออกไซ์ที่ผิว(Oxide Layer) เมื่อ O₂ หรือ CO₂ เพิ่มมากกว่าปริมาณ 0.6 % จะเกิดชั้นออกไซด์ที่หนาและเป็นอุปสรรค์ใน การดูดซึมออกซิเจนลงในบริเวณหลอมละลายและยับยั้งการพาความร้อนทำให้เกิดแรงตึงผิวบริเวณ หลอมละลายและลักษณะบริเวณบ่อหลอมละลายของแนวเชื่อมมีรูปร่างคล้ายวงรี (Elliptical Shape) [22] [23] ซึ่งจะเกิดขึ้นเมื่อความเร็วเดินเชื่อมที่ต่ำ ขณะที่ความเร็วเดินแนวเชื่อมเพิ่มขึ้นทำให้ ค่าความนูนของแนวเชื่อมมีค่าลดลง และความกว้างของแนวเชื่อมมีค่าลดลง ดังรูปที่ 4.37 (ค) และ ลักษณะบริเวณบ่อหลอมละลายของแนวเชื่อมมีรูปร่างคล้ายหยดน้ำตา (Teardrop Shape) [22] [23] ซึ่งจะเกิดขึ้นเมื่อความเร็วเดินเชื่อมที่สูง

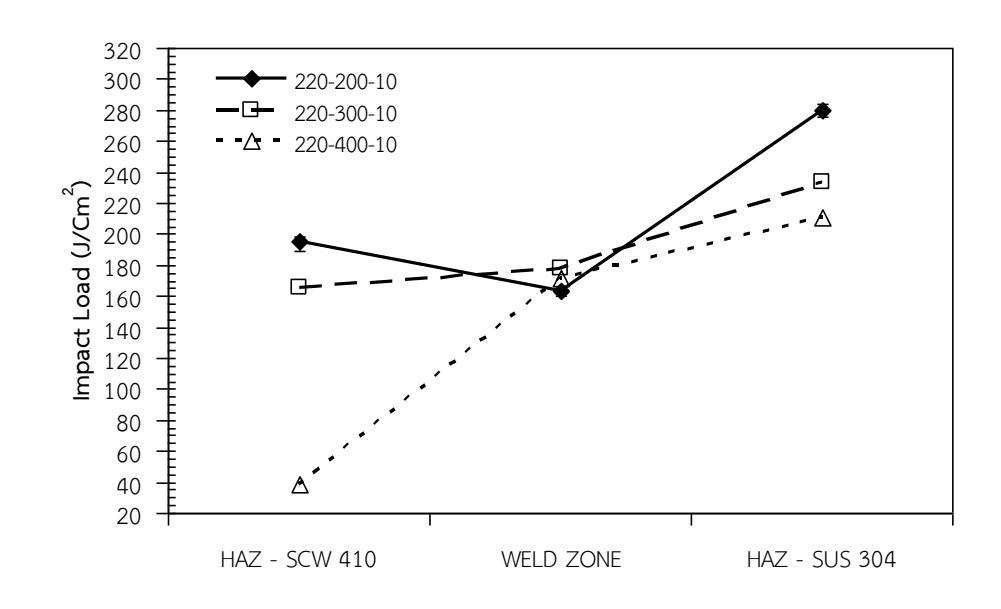
รูปที่ 4.38 ค่าการดูดซับพลังงานระหว่างกระแสเชื่อม 220 แอมแปร์ ที่อัตราการไหลของ แก๊สปกคลุม 10 ลิตร/นาที

รูปที่ 4.38 ค่าการดูดซับพลังงานที่กระแสเชื่อม 220 แอมแปร์ ความเร็วเดินเชื่อม 200 300 และ 400 มม./นาที อัตราการไหลของแก๊สปกคลุม 10 ลิตร/นาที พบว่า บริเวณที่มีความแข็งแรง กระแทกสูง คือ บริเวณพื้นที่กระทบร้อน (Heat affected zone: HAZ) ของแนวเชื่อมด้านเหล็กกล้า ไร้สนิม304 โลหะเชื่อม และสอดคล้องกับการทดสอบค่าความแข็งของแนวเชื่อมที่มีแนวโน้มค่าความ แข็งสูงบริเวณพื้นที่กระทบร้อน (Heat affected zone: HAZ) ทางด้านแนวเชื่อมเหล็กกล้าไร้สนิม 304 เช่นเดียวกันทุกความเร็วเดินเชื่อม ดังแสดงระยะการทดสอบวงกลมหมายเลข 1 และ 2 ดังรูปที่ 4.41 ค่าความแข็งแรงกระแทกสูงที่ได้จากการเชื่อมพบว่ามีค่าเท่ากับ 279 J ที่ความเร็วเดินเชื่อม 200 มม./นาที ที่บริเวณพื้นที่กระทบร้อน (Heat affected zone: HAZ) ของแนวเชื่อมด้านเหล็กกล้าไร้ สนิม304

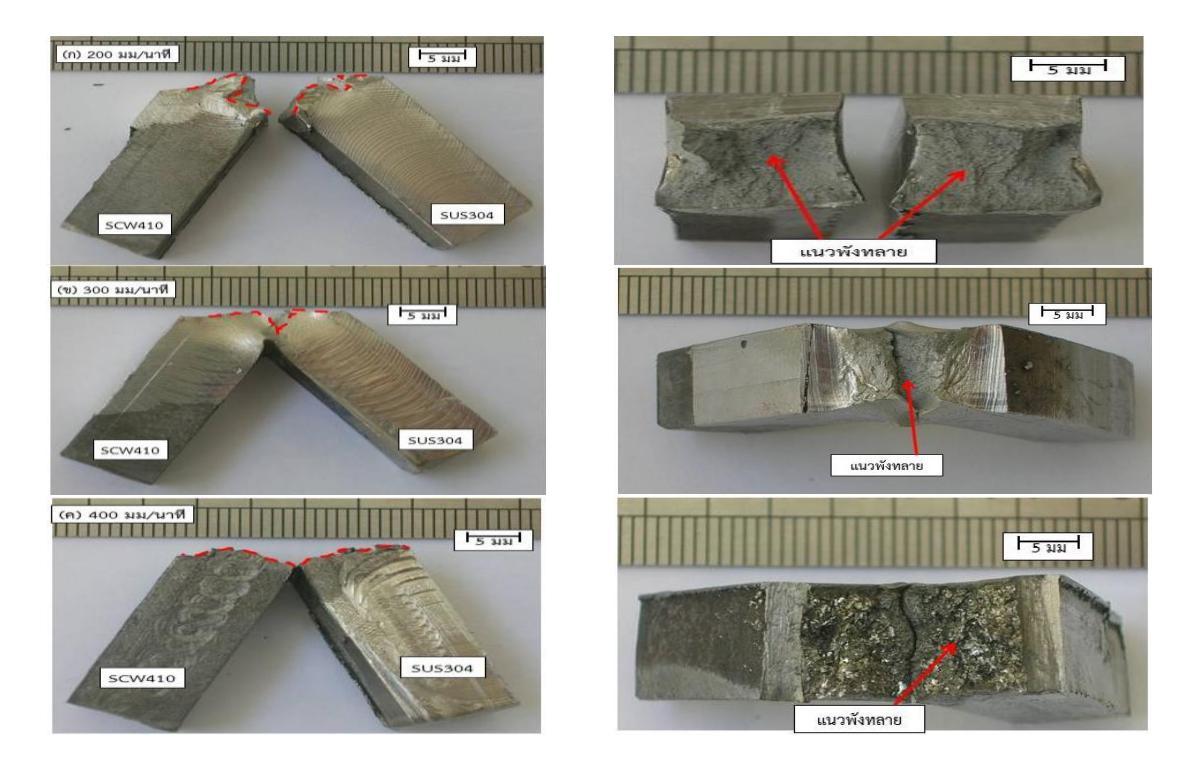
รูปที่ 4.39 ลักษณะการพังทลายของกระแสเชื่อม 220 แอมแปร์ ที่อัตราการไหลของ แก๊สปกคลุม 10 ลิตร/นาที

รูปที่ 4.39 ลักษณะการพังทลายของกระแสเชื่อม 220 แอมแปร์ ที่อัตราการไหลของแก๊สปก คลุม 10 ลิตร/นาที ที่ความเร็วเดินแนวเชื่อมที่แตกต่างกัน พบว่า ลักษณะการพังทลายที่ความเร็วเดิน เชื่อม 200 และ 300 มม./นาที ดังรูปที่ 4.39 (ก) (ข) มีลักษณะการแตกหักแบบเหนี่ยว (Ductile Fracture) สังเกตจากบริเวณแนวพังทลายมีลักษณะคล้ายรูปทรง Cup และ Cone และมีลักษณะ เป็นเส้น (Fibrous) [27] ขณะที่การพังทลายความเร็วเดินเชื่อม 400 มม./นาที มีลักษณะการแตกหัก แบบเปราะ (Brittle Fracture) สังเกตได้บริเวณที่แตกหักแบบเปราะพื้นที่หน้าตัดมีความคงที่เท่า ขนาดชิ้นงานเดิมและรอยแตกไม่มีลักษณะเป็นเส้น (Fibrous) หรือ Cup และ Cone บริเวณรอย แตกหักดังรูปที่ 4.39 (ค)

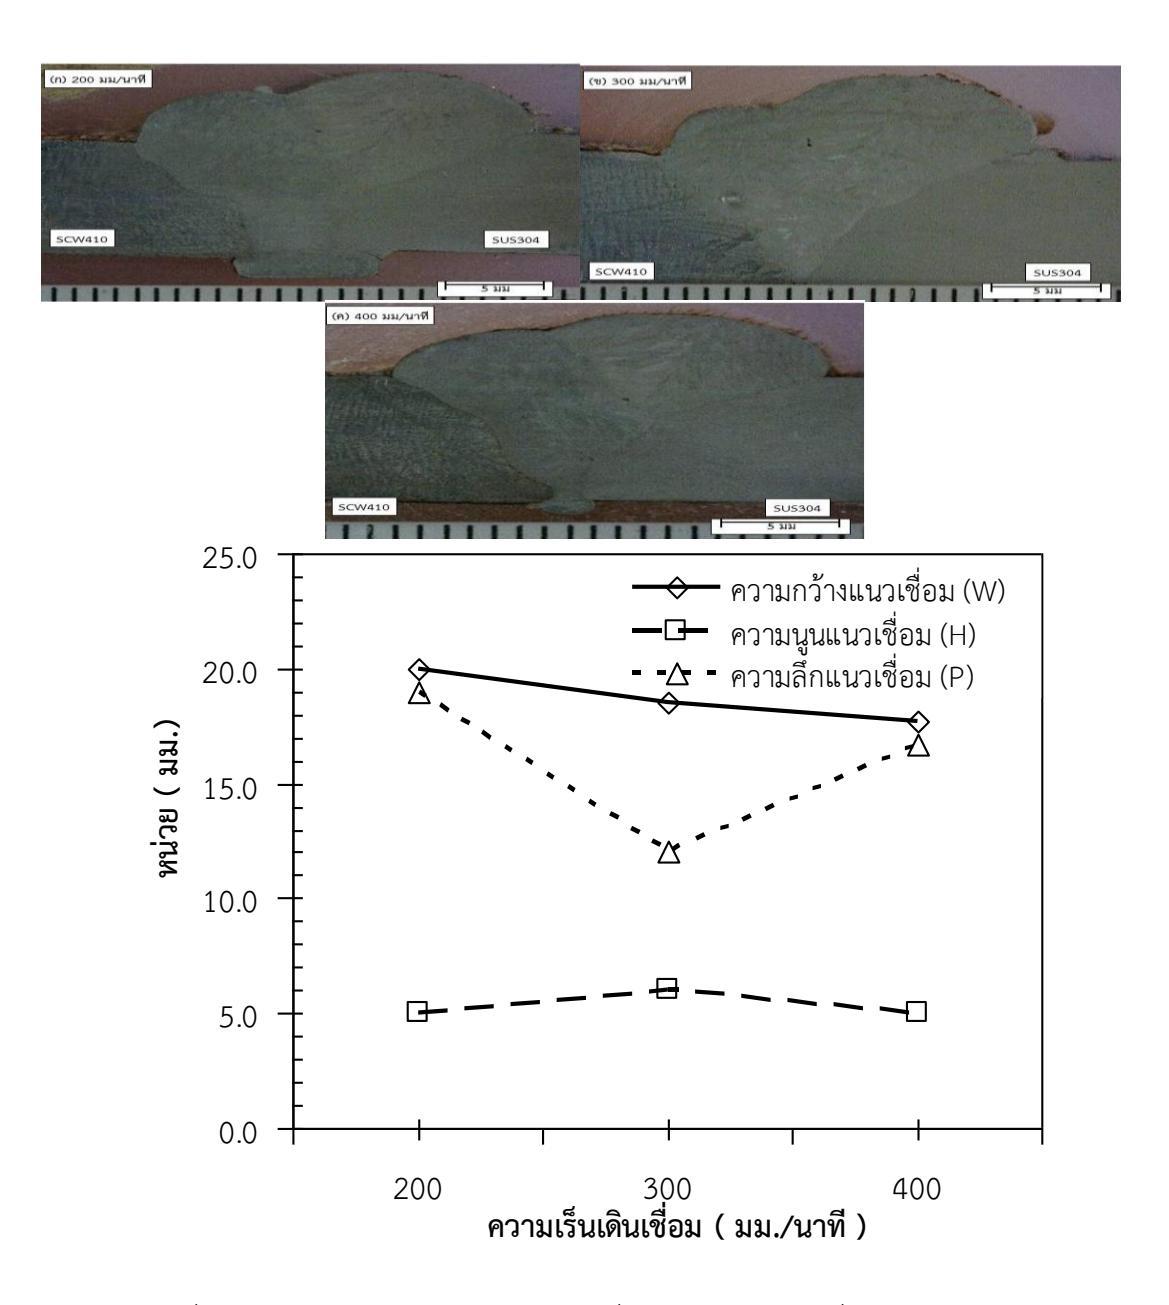
รูปที่ 4.40 โครงสร้างมหภาคของกระแสเชื่อม 220 แอมแปร์ ที่อัตราการไหลของ แก๊สปกคลุม 10 ลิตร/นาที

รูปที่ 4.40 ลักษณะโครงสร้างมหภาคของกระแสเชื่อม 220 แอมแปร์ ที่อัตราการไหลของแก๊ส ปกคลุม 10 ลิตร/นาที ที่ความเร็วเดินแนวเชื่อมต่างๆ ทำการวัดค่าความกว้างของแนวเชื่อม (W) ค่า ความนูนของแนวเชื่อม (H) และค่าความลึกของแนวเชื่อม (P) พบว่า เมื่อความเร็วเดินแนวเชื่อม เพิ่มขึ้น ค่าความกว้างของแนวเชื่อม (W) และค่าความนูนของแนวเชื่อม (H) และค่าความลึกของแนว เชื่อม (P) มีค่าลดลง ขณะเดียวกันยังไม่พบจุดบกพร่องใดๆ ทุกๆสภาวะความเร็วเดินเชื่อมบริเวณแนว เชื่อม (B) มีค่าลดลง ขณะเดียวกันยังไม่พบจุดบกพร่องใดๆ ทุกๆสภาวะความเร็วเดินเชื่อมบริเวณแนว เชื่อม และรูปที่ 4.41 ค่าความแข็งของกระแสเชื่อม 220 แอมแปร์ ที่อัตราการไหลของแก๊สปกคลุม 20 ลิตร/นาที ค่าความแข็งมีแนวโน้มสูงที่บริเวณแนวเชื่อม (Weld Zone) และบริเวณพื้นที่กระทบ ร้อน (Heat affected zone: HAZ) ทางด้านเหล็กกล้าไร้สนิม304 และเหล็กเหนียวหล่อ SC410 ขณะที่บริเวณโลหะเดิมทั้งสองชนิดค่าความแข็งมีค่าต่ำกว่าโลหะเชื่อม ขณะที่ความเร็วเดินแนวเชื่อม 200 มม./นาที ค่าความแข็งของชิ้นทดสอบมีค่าสูงใกล้เคียงกันทุกๆระยะการทดสอบ

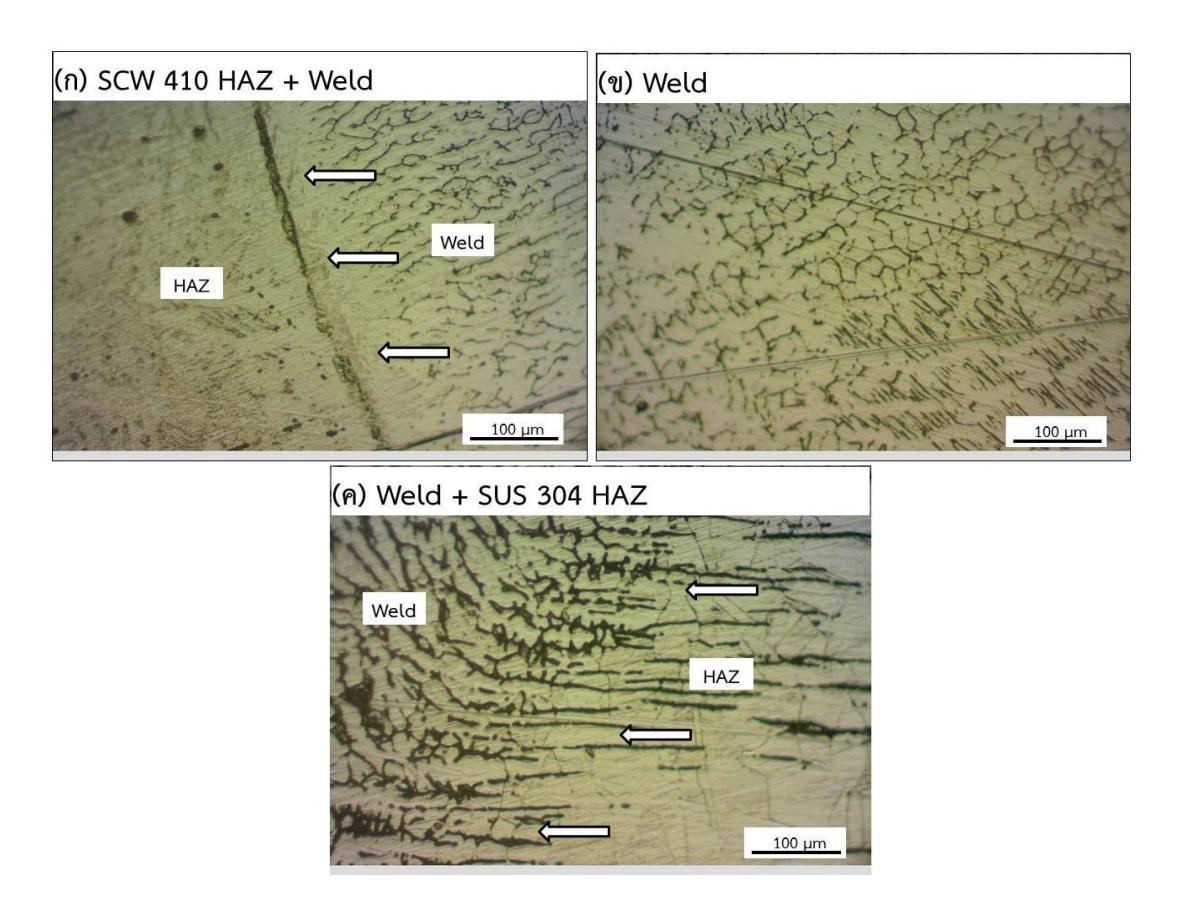
รูปที่ 4.42 โครงสร้างจุลภาคของกระแสเชื่อม 220 แอมแปร์ ที่ความเร็วเดินเชื่อม 200 มม./นาที อัตราการไหลของแก๊สปกคลุม 10 ลิตร/นาที

รูปที่ 4.42 โครงสร้างจุลภาคของรอยต่อที่เชื่อมด้วยกระแสเชื่อม 220 แอมแปร์ ความเร็วเดิน แนวเชื่อม 200 มม./นาที และอัตราการไหลของแก๊สปกคลุม 10 ลิตร/นาที ที่มีความแข็งแรงกระแทก 279 J สูง โครงสร้างจุลภาคของพื้นที่กระทบร้อนด้านรอยต่อด้านเหล็กเหนียวหล่อแสดงเม็ดเกรนมี รูปร่างสมมาตร บริเวณกึ่งกลางของแนวเชื่อมประกอบด้วยเดนไดร์ทละเอียด โครงสร้างจุลภาคของ พื้นที่กระทบร้อนด้านเหล็กกล้าไร้สนิมแสดงเม็ดเกรนมีการเรียงตัวที่เป็นระเบียบมากกว่าโครงสร้าง จุลภาคโลหะหลัก

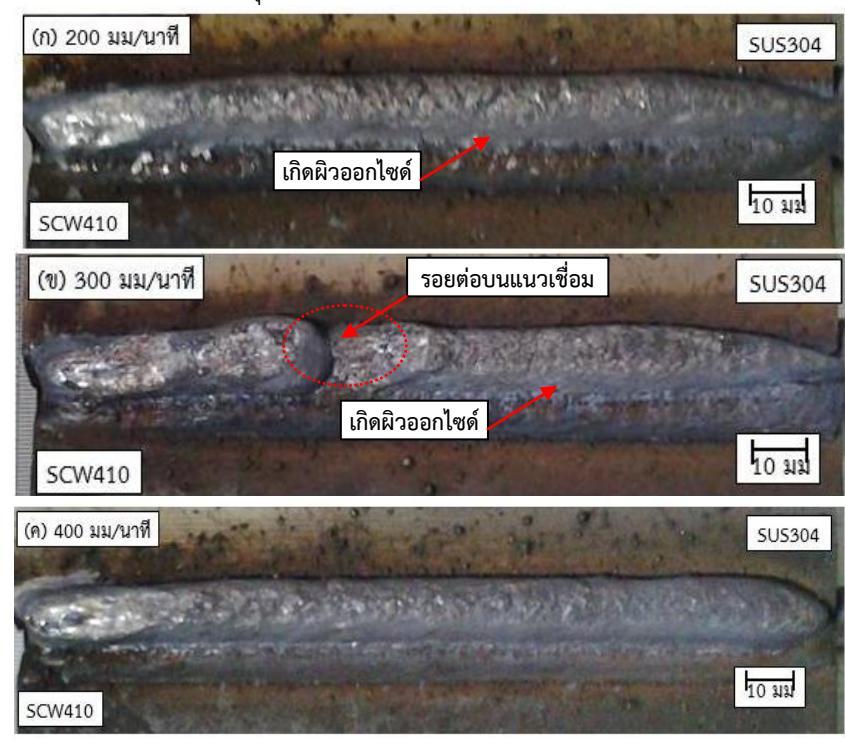
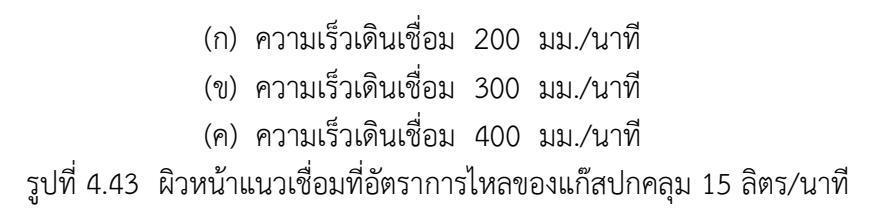
รูปที่ 4.43 ผิวหน้าแนวเชื่อมที่เชื่อมด้วยกระแส 220 แอมแปร์ ที่อัตราการไหลของแก๊สปกคลุม 15 ลิตร/นาที ความเร็วเดินแนวเชื่อมที่แตกต่างกัน พบว่า เมื่อความเร็วเดินแนวเชื่อมต่ำเกิดผิว ออกไซด์ที่ผิว (Oxide Layer) บริเวณขอบแนวเชื่อมทางด้านเหล็กเหนียวหล่อ SC410 ที่ความเร็วเดิน แนวเชื่อม 200 และ 300 มม./นาที ดังรูปที่ 4.43 (ก) และ (ข) และบริเวณแนวเชื่อมรูปที่ 4.43 (ข) เกิดรอยต่อบนแนวเชื่อมดังแสดงเส้นประวงกลมสีแดงซึ่งรอยต่อบนแนวเชื่อมเกิดจากปัญหาการหยุด การทำงานของเครื่องเชื่อม ขณะที่ความเดินแนวเชื่อมเพิ่มขึ้นที่ 400 มม./นาที เกิดเม็ดโลหะบริเวณ ทางด้านเหล็กกล้าไร้สนิม304 SUS 304 ดังรูปที่ 4.43 (ค)

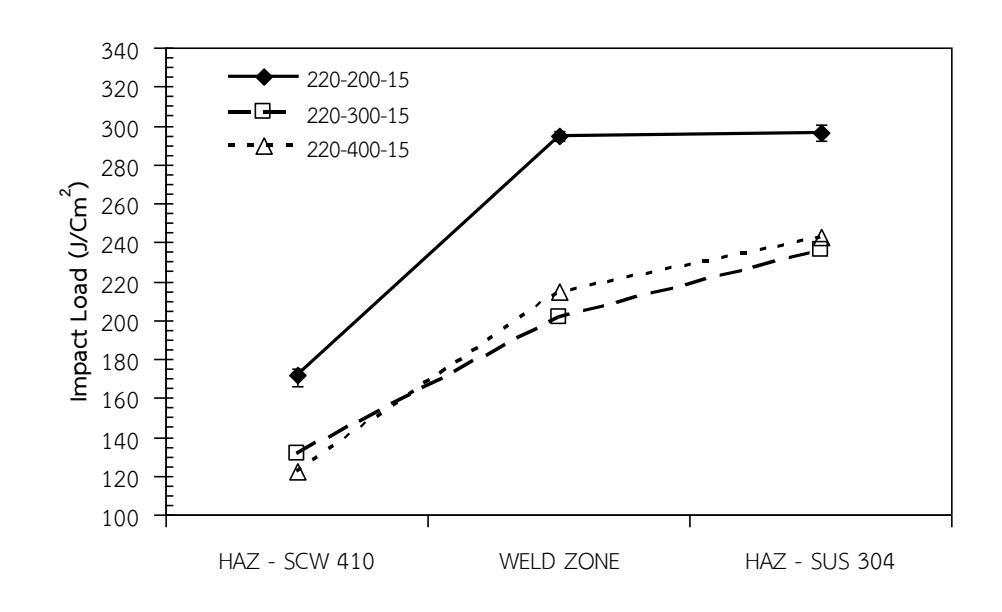
รูปที่ 4.44 ค่าการดูดซับพลังงานระหว่างกระแสเชื่อม 220 แอมแปร์ ที่อัตราการไหลของ แก๊สปกคลุม 15 ลิตร/นาที

รูปที่ 4.44 ค่าการดูดซับพลังงานที่กระแสเชื่อม 220 แอมแปร์ ความเร็วเดินเชื่อม 200 300 และ 400 มม./นาที อัตราการไหลของแก๊สปกคลุม 15 ลิตร/นาที พบว่า ค่าความแข็งแรงกระแทกสูง ที่ได้จากการเชื่อมพบว่ามีค่าเท่ากับ 296 J ที่ความเร็วเดินเชื่อม 200 มม./นาที และแนวโน้มของค่า ความแข็งแรงกระแทกสูงของรอยต่อทุกๆ ความเร็วเดินเชื่อม บริเวณที่มีความแข็งแรงสูง คือ บริเวณ พื้นที่กระทบร้อน (Heat affected zone: HAZ) ของแนวเชื่อมด้านเหล็กกล้าไร้สนิม304 โลหะเชื่อม และสอดคล้องกับการทดสอบค่าความแข็งของแนวเชื่อมที่มีแนวโน้มค่าความแข็งสูงบริเวณพื้นที่ กระทบร้อน (Heat affected zone: HAZ) ทางด้านแนวเชื่อมเหล็กกล้าไร้สนิม304 ทุกความเร็วเดิน เชื่อมดังแสดงระยะการทดสอบวงกลมหมายเลข 1 และ 2 ดังรูปที่ 4.47

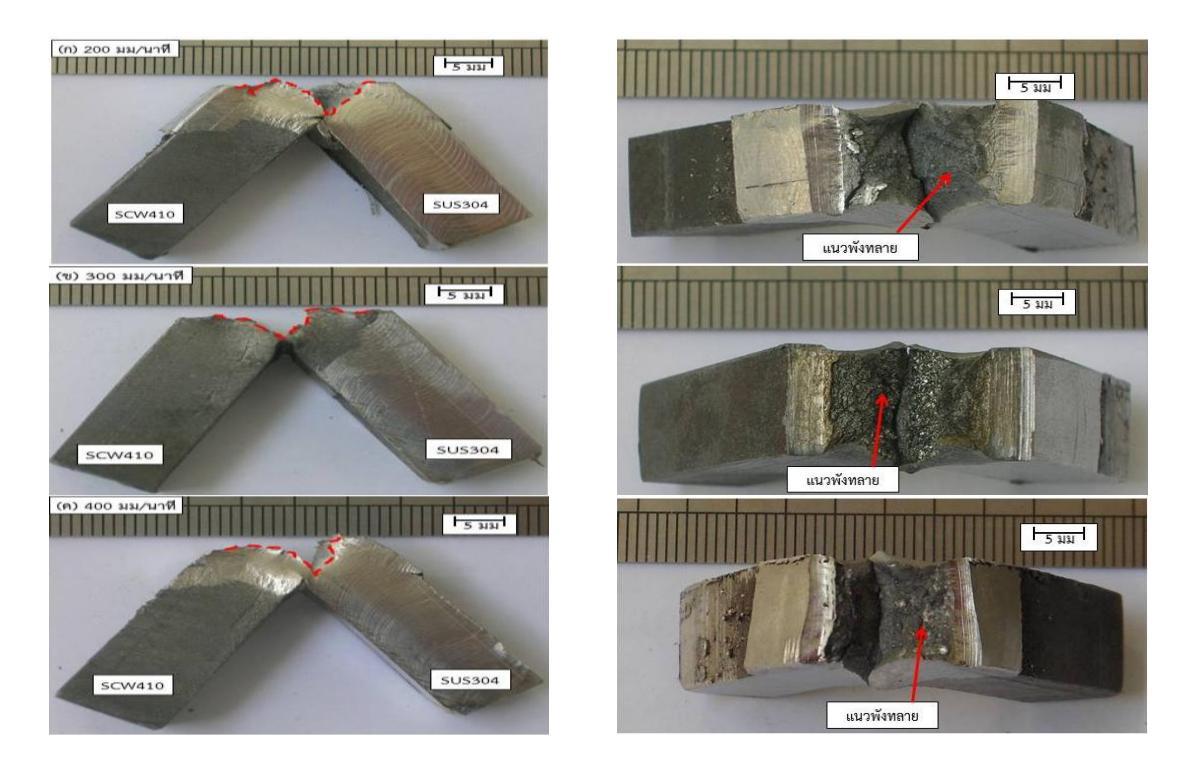
รูปที่ 4.45 ลักษณะการพังทลายของกระแสเชื่อม 220 แอมแปร์ ที่อัตราการไหลของ แก๊สปกคลุม 15 ลิตร/นาที

ลักษณะการพังทลายของกระแสเชื่อม 220 แอมแปร์ ที่อัตราการไหลของแก๊สปกคลุม 15 ลิตร/นาที ที่ความเร็วเดินแนวเชื่อมที่แตกต่างกัน พบว่า ลักษณะการพังทลายที่ความเร็วเดินเชื่อม 200 300 และ 400 มม./นาที ดังรูปที่ 4.45 (ก) (ข) (ค) มีลักษณะการแตกหักแบบเหนี่ยว (Ductile Fracture) สังเกตจากบริเวณแนวพังทลายมีลักษณะคล้ายรูปทรง Cup และ Cone และมีลักษณะ เป็นเส้น (Fibrous) [27] ขณะที่การพังทลายจะเกิดขึ้นบริเวณทางด้านพื้นที่กระทบร้อน (Heat affected zone: HAZ) ทางด้านแนวเชื่อมเหล็กกล้าไร้สนิม304 ซึ่งสอดคล้องกับค่าความแข็งดังรูปที่ 4.47 ที่แสดงค่าความแข็งของแนวเชื่อมมีแนวโน้มสูงบริเวณทางด้านพื้นที่กระทบร้อน (Heat affected zone: HAZ) ทางด้านแนวเชื่อมมีแนวโน้มสูงบริเวณทางด้านพื้นที่กระทบร้อน (Heat affected zone: HAZ) ทางด้านแนวเชื่อมมีแนวโน้มสูงบริเวณทางด้านพื้นที่กระทบร้อน (Heat

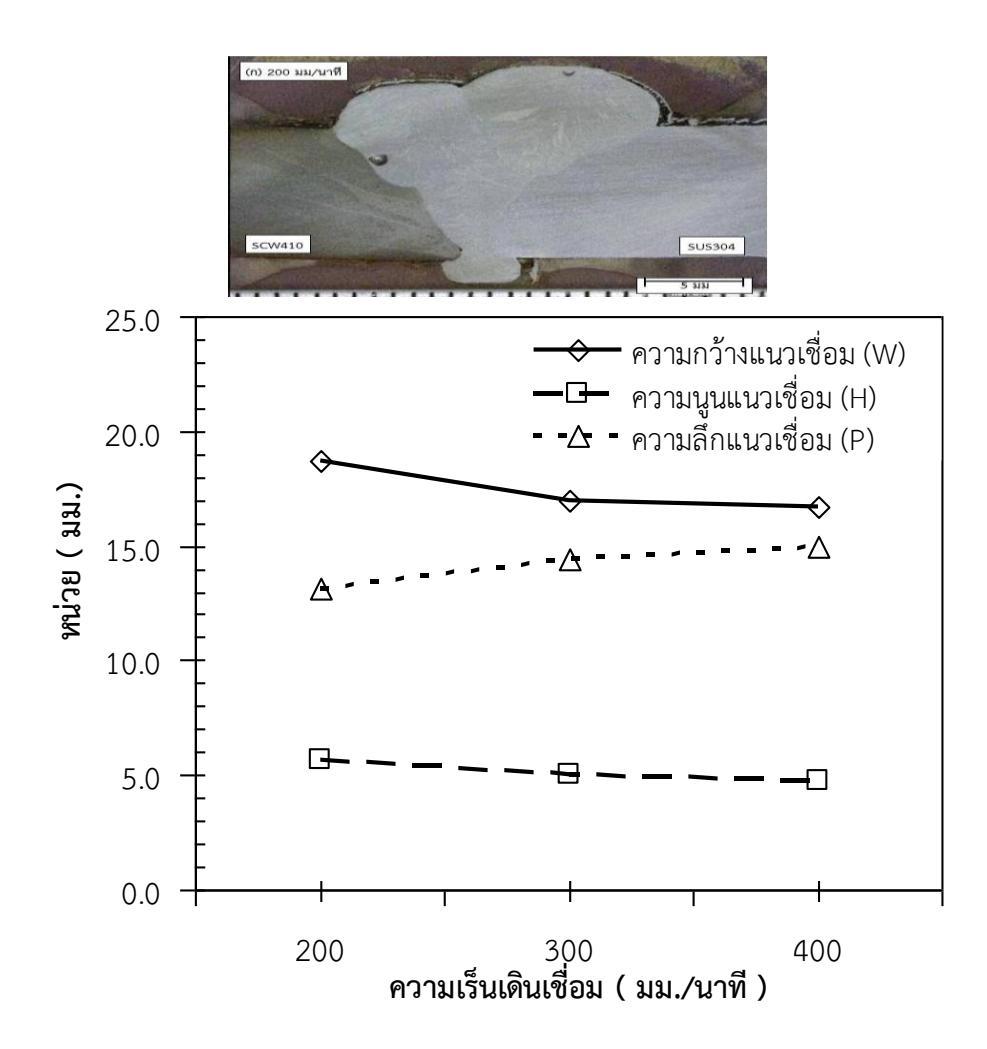
รูปที่ 4.46 โครงสร้างมหภาคของกระแสเชื่อม 220 แอมแปร์ ที่อัตราการไหลของ แก๊สปกคลุม 15 ลิตร/นาที

รูปที่ 4.46 ลักษณะโครงสร้างมหภาคของกระแสเชื่อม 220 แอมแปร์ ที่อัตราการไหลของแก๊ส ปกคลุม 10 ลิตร/นาที ที่ความเร็วเดินแนวเชื่อมต่างๆ พบว่า โครงสร้างมหภาคมีความสมบูรณ์ไม่พบ จุดบกพร่อง (Defect) บริเวณแนวเชื่อม (Weld Zone) และบริเวณพื้นที่กระทบร้อน (Heat affected zone: HAZ) ซึ่งสอดคล้องกับลักษณะการพังทลายดังรูปที่ 4.45 สังเกตจากการพังทลาย บริเวณพื้นที่หน้าตัดและจากนั้นทำการวัดค่าความกว้างของแนวเชื่อม (W) ค่าความนูนของแนวเชื่อม (H) และค่าความลึกของแนวเชื่อม (P) ทำการเปรียบเทียบ พบว่า เมื่อความเร็วเดินแนวเชื่อมเพิ่มขึ้น ทำให้ค่าความกว้างของแนวเชื่อม (W) ค่าความนูนของแนวเชื่อม (H) และค่าความลึกของแนวเชื่อม (P) มีค่าแนวโน้มลดลงเมื่อความเร็วเดินเชื่อมต่ำ

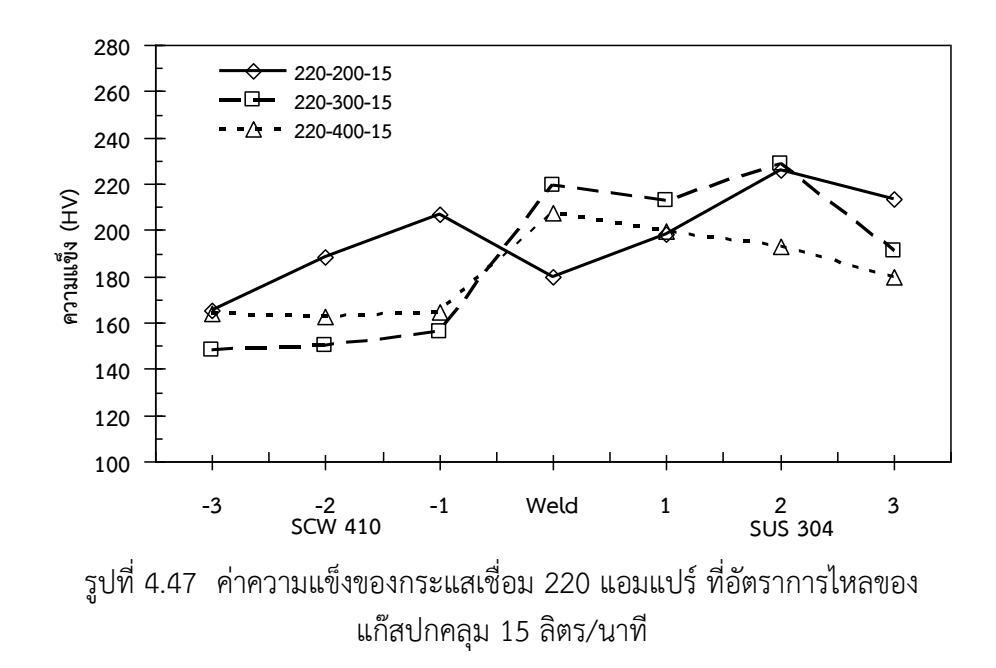
ผลจาการทดสอบค่าความแข็งที่กระแสเชื่อม 220 แอมแปร์ ที่อัตราการไหลของแก๊สปกคลุม 15 ลิตร/นาที แสดงค่าความแข็งของรอยต่อที่ทำการวัดในตำแหน่งกึ่งกลางความหนาของแผ่น และมี ตำแหน่งตั้งแต่ด้านเหล็กกล้าไร้สนิม304 ลากผ่านโลหะเชื่อมไปที่ด้านเหล็กเหนียวหล่อดังรูปที่ 4.47 พบว่าค่าความแข็งบริเวณพื้นที่กระทบร้อนของทั้งสองด้านของแนวเชื่อม และโลหะเชื่อมทุกสภาวะ นั้นมีความแข็งสูงกว่าโลหะในการทดลองทั้งสองชนิด ค่าความแข็งมีแนวโน้มคล้ายกับค่าการดูดซับ พลังงานดังรูปที่ 4.45 กล่าวคือ บริเวณพื้นที่กระทบร้อนด้านเหล็กกล้าไร้สนิม304 มีค่าความแข็งสูง เมื่อเปรียบเทียบกับโลหะเชื่อม และพื้นที่กระทบร้อนด้านเหล็กเหนียวหล่อที่มีค่าต่ำสุด ขณะที่บริเวณ กึ่งกลางแนวเชื่อมมีค่าความแข็งใกล้เคียงบริเวณพื้นที่กระทบร้อนด้านเหล็กเล้าไร้สนิม304
