บทที่ 4 ผลการดำเนินงาน

ผลทดลองการศึกษาเปรียบเทียบสมบัติของรอยเชื่อมท่อไอเสียรถยนต์: การทดแทนวัสดุ ชิ้นส่วนเหล็กกล้าไร้สนิมออสเทเนติค 304 ด้วยเหล็กเหนียวหล่อ SC410 โดยมีค่าตัวแปรที่ใช้ในการ ทดลองดังนี้กระแสที่ใช้ในการเชื่อมประมาณ 140 180 และ 220 แอมแปร์.อัตราการไหลของแก๊ส อาร์กอนประมาณ 10 15 และ 20 ลิตรต่อนาที และความเร็วเดินแนวเชื่อม 200 300 และ 400 มม./ นาที สามารถอธิบายผลการทดสอบได้ดังนี้

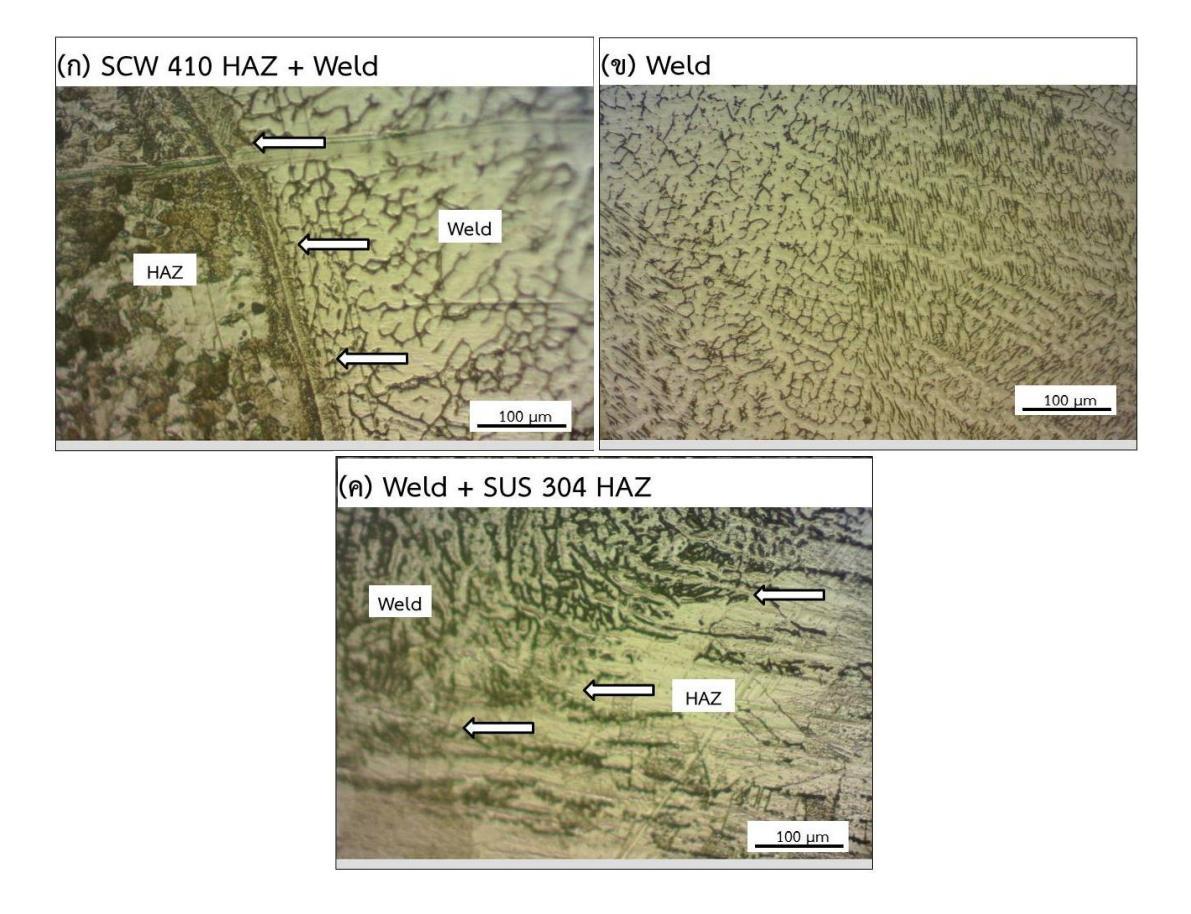
รูปที่ 4.48 โครงสร้างจุลภาคของกระแสเชื่อม 220 แอมแปร์ ที่ความเร็วเดินเชื่อม 200 มม./นาที อัตราการไหลของแก๊สปกคลุม 15 ลิตร/นาที

รูปที่ 4.48 แสดงโครงสร้างจุลภาคของรอยต่อที่เชื่อมด้วยกระแสเชื่อม 220 แอมแปร์ ความเร็ว เดินแนวเชื่อม 300 มม./นาที และอัตราการไหลของแก๊สปกคลุม 10 ลิตร/นาที มีค่าการดูดซับ พลังงานที่สูงในการทดสอบมีค่าเท่ากับ 296 J โครงสร้างจุลภาคของพื้นที่กระทบร้อนด้านรอยต่อด้าน เหล็กเหนียวหล่อแสดงเม็ดเกรนมีรูปร่างสมมาตร บริเวณกึ่งกลางของแนวเชื่อมประกอบด้วยเดนไดร์ท ละเอียด โครงสร้างจุลภาคของพื้นที่กระทบร้อนด้านเหล็กกล้าไร้สนิมแสดงเม็ดเกรนมีการเรียงตัวที่ เป็นระเบียบมากกว่าโครงสร้างจุลภาคโลหะหลัก 4.3.3 อัตราการไหลของแก๊สปกคลุม 20 ลิตร/นาที ที่มีผลต่อแนวเชื่อม

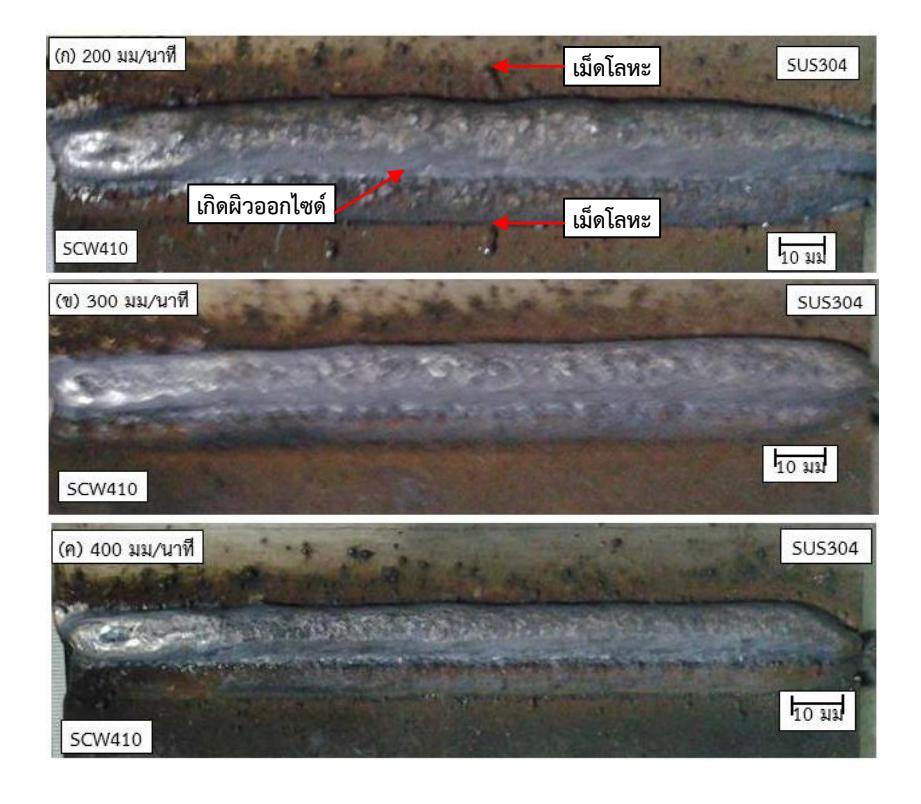
รูปที่ 4.49 ผิวหน้าแนวเชื่อมที่อัตราการไหลของแก๊สปกคลุม 20 ลิตร/นาที

(ก) ความเร็วเดินเชื่อม 200 มม./นาที
(ข) ความเร็วเดินเชื่อม 300 มม./นาที
(ค) ความเร็วเดินเชื่อม 400 มม./นาที

รูปที่ 4.49 ผิวหน้าแนวเชื่อมที่เชื่อมด้วยกระแส 220 แอมแปร์ ที่อัตราการไหลของแก๊สปกคลุม 20 ลิตร/นาที ความเร็วเดินแนวเชื่อมที่แตกต่างกัน พบว่า เมื่อความเร็วเดินแนวเชื่อมเพิ่มขึ้นทำให้ค่า ความนูนของแนวเชื่อมมีค่าเพิ่มขึ้น และความกว้างของแนวเชื่อมมีค่าลดลง ขณะที่ความเร็วเดินแนว เชื่อมต่ำเกิดผิวออกไซด์ที่ผิว (Oxide Layer) และมีเม็ดโลหะบริเวณขอบแนวเชื่อมทางด้านเหล็ก เหนียวหล่อ SC410 ที่ความเร็วเดินแนวเชื่อม 200 มม./นาที ดังรูปที่ 4.49 (ก) และที่ความเดินแนว เชื่อมเพิ่มขึ้นที่ 300 และ 400 มม./นาที เกิดเม็ดโลหะบริเวณทางด้านเหล็กกล้าไร้สนิม304 ดังรูปที่ 4.49 (ข) และ (ค)

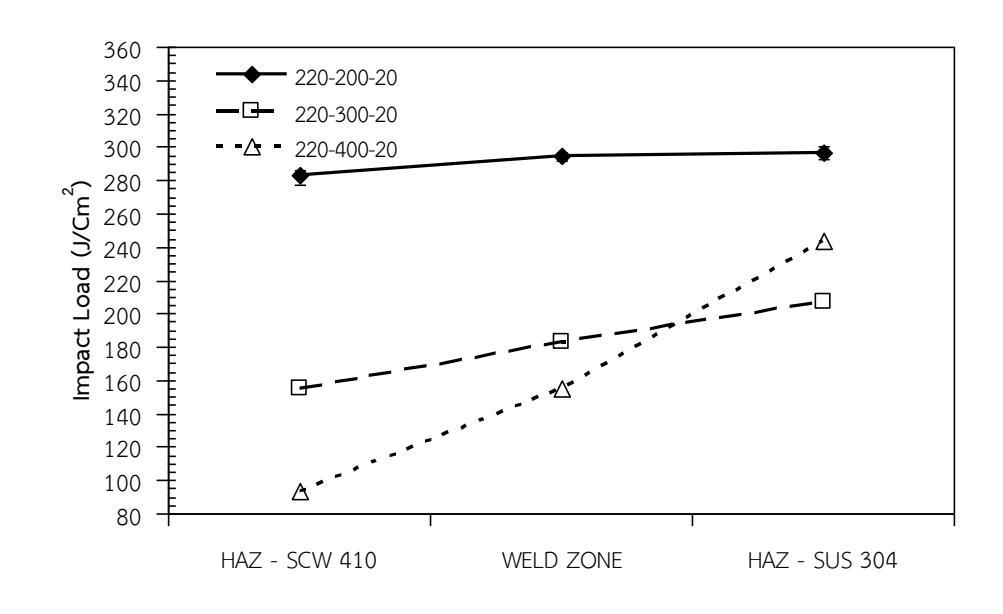
รูปที่ 4.50 ค่าการดูดซับพลังงานระหว่างกระแสเชื่อม 220 แอมแปร์ ที่อัตราการไหลของ แก๊สปกคลุม 20 ลิตร/นาที

รูปที่ 4.50 ค่าการดูดซับพลังงานที่กระแสเชื่อม 220 แอมแปร์ ความเร็วเดินเชื่อม 200 300 และ 400 มม./นาที อัตราการไหลของแก๊สปกคลุม 20 ลิตร/นาที พบว่า ค่าการดูดซับพลังงานมีค่าสูง ทางด้านบริเวณพื้นที่กระทบร้อน (Heat affected zone: HAZ) ของโลหะเหล็กกล้าไร้สนิม304 ทุก ้ความเร็วเดินแนวเชื่อม สอดคล้องกับโครงสร้างจุลภาครูปที่ 4.54 แสดงบริเวณหลอมเหลวได้สมบูรณ์ ้ดีกว่า ขณะที่บริเวณพื้นที่กระทบร้อน (Heat affected zone: HAZ) ของโลหะเหล็กเหนียวหล่อ SC410 มีค่าการดูดซับพลังงานต่ำ เนื่องจากเมื่อเปรียบเทียบลักษณะโครงสร้างจุลภาคสังเกตเห็นเส้น ้ขอบแบ่งเขตระหว่างบริเวณแนวเชื่อมและโลหะเดิม และในการทดสอบนี้ค่าความแข็งแรงกระแทกสูง ้ คือ ความเร็วเดินเชื่อม 200 มม./นาที มี่ค่าเท่ากับ 296 J และมีค่าการดูดซับพลังงานแนวโน้ม ใกล้เคียงกันทุกตำแหน่งการทดสอบ ขณะรูปที่ 4.51 แสดงลักษณะการพังทลายของกระแสเชื่อม 220 ้แอมแปร์ ที่อัตราการไหลของแก๊สปกคลุม 20 ลิตร/นาที ที่ความเร็วเดินแนวเชื่อมที่แตกต่างกัน พบว่า ้ลักษณะการพังทลายที่ความเร็วเดินเชื่อม 200 300 และ 400 มม./นาที ดังรูปที่ 4.51 (ก) (ข) (ค) มี ้ลักษณะการแตกหักแบบเหนี่ยว (Ductile Fracture) สังเกตจากบริเวณแนวพังทลายมีลักษณะคล้าย รูปทรง Cup และ Cone ดังรูปที่ 4.51 (ก) (ค) และมีลักษณะเป็นเส้น (Fibrous) ดังรูปที่ 4.51 (ข) ขณะที่การพังทลายจะเกิดขึ้นบริเวณทางด้านพื้นที่กระทบร้อน (Heat affected zone: HAZ) ทางด้านแนวเชื่อมเหล็กกล้าไร้สนิม304 ซึ่งสอดคล้องกับค่าความแข็งดังรูปที่ 4.53 ที่แสดงค่าความ แข็งของแนวเชื่อมมีแนวโน้มสูงบริเวณพื้นที่กระทบร้อน (Heat affected zone: HAZ) ทางด้านแนว เชื่อมเหล็กกล้าไร้สนิม304 และเป็นสาเหตุของการเริ่มต้นการพังทลาย และผลจากการทดสอบค่า ความแข็งของกระแสเชื่อม 220 แอมแปร์ ที่อัตราการไหลของแก๊สปกคลุม 20 ลิตร/นาที รูปที่ 4.53 ้แสดงค่าความแข็งของรอยต่อที่ทำการวัดในตำแหน่งกึ่งกลางความหนาของแผ่น และมีตำแหน่งตั้งแต่ ้ด้านเหล็กกล้าไร้สนิม304 ลากผ่านโลหะเชื่อมไปที่ด้านเหล็กเหนียวหล่อ SC410 พบว่า ค่าความแข็ง ้บริเวณพื้นที่กระทบร้อนของทั้งสองด้านของแนวเชื่อม และโลหะเชื่อมทุกสภาวะนั้นมีความแข็งสูงกว่า ้โลหะในการทดลองทั้งสองชนิด และบริเวณพื้นที่กระทบร้อนด้านเหล็กกล้าไร้สนิม304 มีค่าความแข็ง ้สูงซึ่งสอดกับกับค่าการดูดซับพลังงานดังรูปที่ 4.50 และเมื่อเปรียบเทียบกับโลหะเชื่อม และพื้นที่ ้กระทบร้อนด้านเหล็กเหนียวหล่อที่มีค่าต่ำสุด ขณะที่บริเวณกึ่งกลางแนวเชื่อมมีค่าความแข็งใกล้เคียง ้บริเวณพื้นที่กระทบร้อนด้านเหล็กกล้าไร้สนิม304

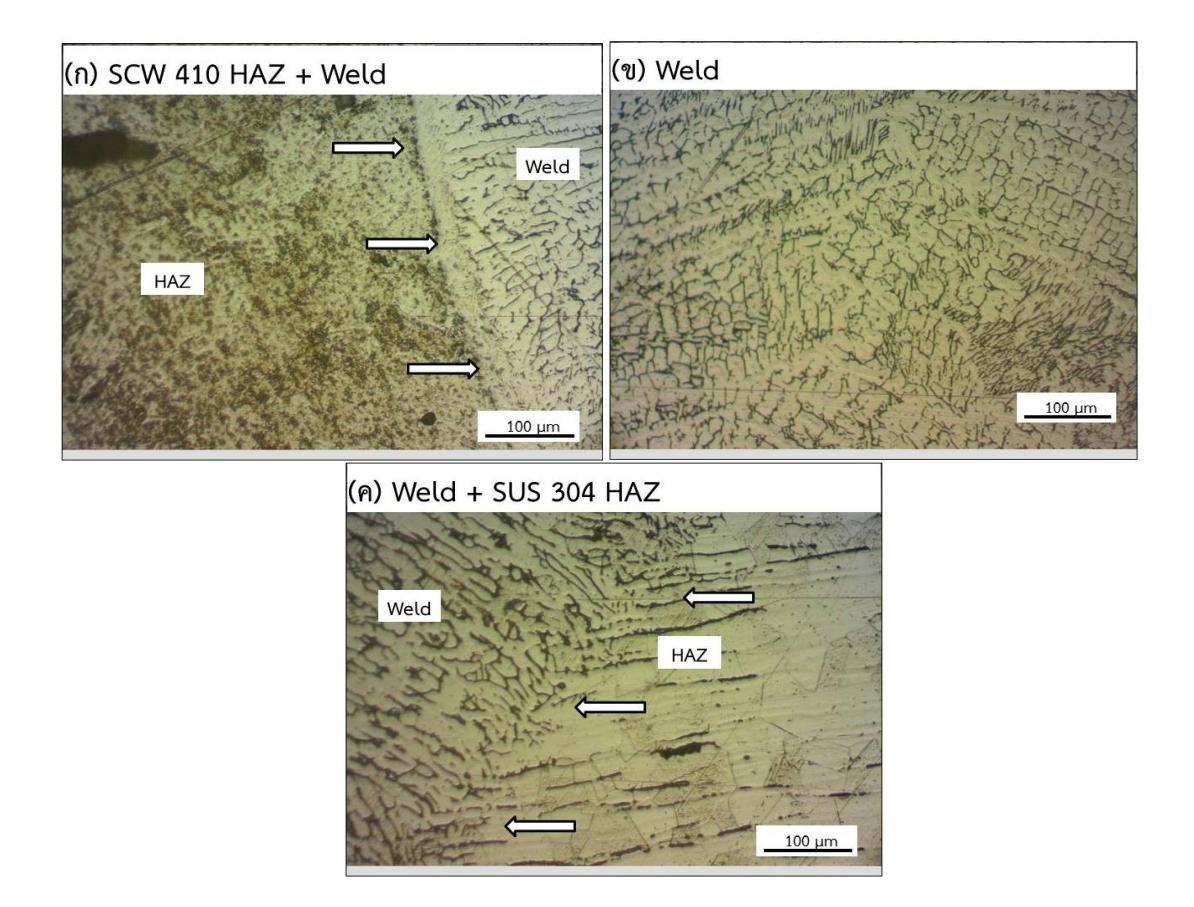
รูปที่ 4.54 โครงสร้างจุลภาคของกระแสเชื่อม 220 แอมแปร์ ที่ความเร็วเดินเชื่อม 200 มม./นาที อัตราการไหลของแก๊สปกคลุม 20 ลิตร/นาที

รูปที่ 4.54 แสดงโครงสร้างจุลภาคของรอยต่อที่เชื่อมด้วยกระแสเชื่อม 220 แอมแปร์ ความเร็ว เดินแนวเชื่อม 200 มม./นาที และอัตราการไหลของแก๊สปกคลุม 20 ลิตร/นาที ที่แสดงค่าการดูดซับ พลังงานสูง 296 J โครงสร้างจุลภาคของพื้นที่กระทบร้อนด้านรอยต่อด้านเหล็กเหนียวหล่อแสดงเม็ด เกรนมีรูปร่างสมมาตร บริเวณกึ่งกลางของแนวเชื่อมประกอบด้วยเดนไดร์ทละเอียด โครงสร้างจุลภาค ของพื้นที่กระทบร้อนด้านเหล็กกล้าไร้สนิมแสดงเม็ดเกรนมีการเรียงตัวที่เป็นระเบียบมากกว่า โครงสร้างจุลภาคโลหะหลักจึงส่งถึงค่าการดูดซับพลังงานที่สูง
