บทน้ำ

ในการดำเนินงานโครงการวิจัยเรื่องการปรับปรุงประสิทธิภาพการเจาะขนาดจุลภาคบนไททาเนียม ผสมโดยการเคลือบด้วยฟิล์มคาร์บอนคล้ายเพชรนี้ ได้ทำการแบ่งงานออกเป็น 2 ส่วนดังนี้

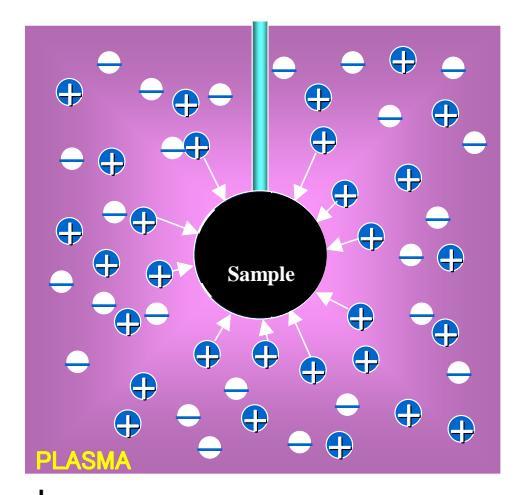
เครื่องเคลือบผิวโดยเทคนิค PBII จะประกอบด้วยส่วนหลัก ๆคือ Vacuum Chamber, Gas Supply System, Plasma Generator และ Insulated Sample Holder ต่อเข้ากับชุดจ่ายไฟที่ความต่างศักย์สูง หลักการทำงานจะเริ่มจากป้อนก๊าซที่ต้องการใช้ในการเคลือบเข้าไปใน chamber แล้วPlasma Generator จะ ทำให้ก๊าซนั้นแตกตัวเป็นประจุหรือเรียกว่าสถานะพลาสมาโดยใช้คลื่นความถี่วิทยุ หรือไมโครเวฟ ซึ่งพลาสมา จะมีประจุเป็นบวก จากนั้นให้ความต่างศักย์ที่เป็นขั้วลบไปที่ชิ้นงาน พลาสมาจะวิ่งเข้าชนชิ้นงาน เกิดการ แทรกซึมของประจุพลาสมาในทุกทิศทางของชิ้นงานเว้นแต่ส่วนที่เป็น Electrical Contact Point ของชิ้นงาน ซึ่งการที่จะให้ผิวของชิ้นงานได้รับพลังงานประจุอย่างเต็มที่ ความดันใน Vacuum Chamber ควรจะด่ำ (ไม่ เกิน 0.5 Pa) เพื่อที่จะลดการชนกันเองของพลาสมาไอออน และเพื่อหลีกเลี่ยงการจ่ายกำลังไฟฟ้าให้กับ ชิ้นงานมากเกินไป

รูปที่ 1 Schematic diagram of PBII technique

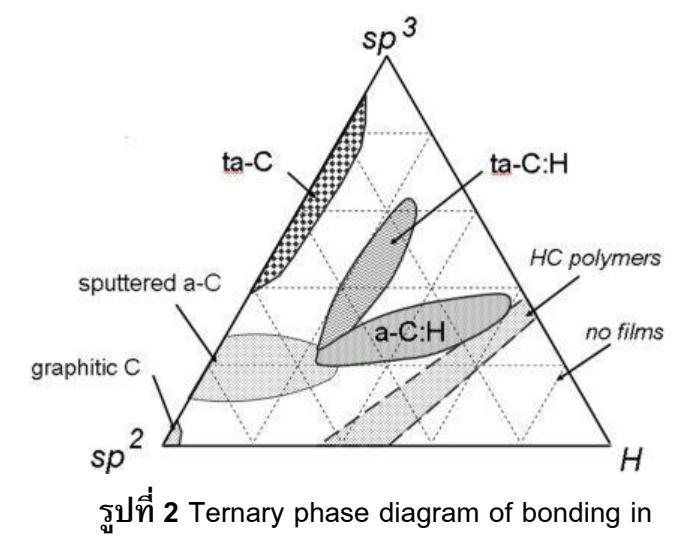
ส่วนประกอบของผิวเคลือบ Diamond-like Carbon นอกจากคาร์บอนอสัณฐานแล้ว ยังมีส่วนประกอบ ของไฮโดรเจนอีกด้วย โดยจะแบ่งประเภทตามปริมาณของคาร์บอน และ ไฮโดรเจนได้ 4 ประเภทดังรูป และมี สมบัติตามตาราง

amorphous carbon-hydrogen

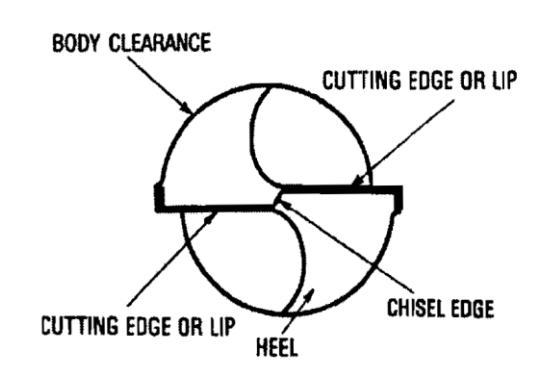
ในงานเจาะนั้นย่อมเกิดการสึกหรอขึ้น เนื่องจากมีความเค้นกระทำกับผิวดอกสว่าน รวมทั้งอุณหภูมิที่ สูงขึ้นระหว่างการเจาะนั้นก็เป็นหนึ่งในป[ั]จจัยที่ทำให้เกิดการสึกหรอของดอกสว่านทั้งสิ้น ซึ่งการสึกหรอมักจะ เกิดกับ 3 ส่วนต่อไปนี้คือ คมขวาง (Chisel Edge) คมตัด (Cutting Edge) และคมเลื่อย (Land)

ร**ูปที่ 3** ส่วนประกอบของดอกสว่าน

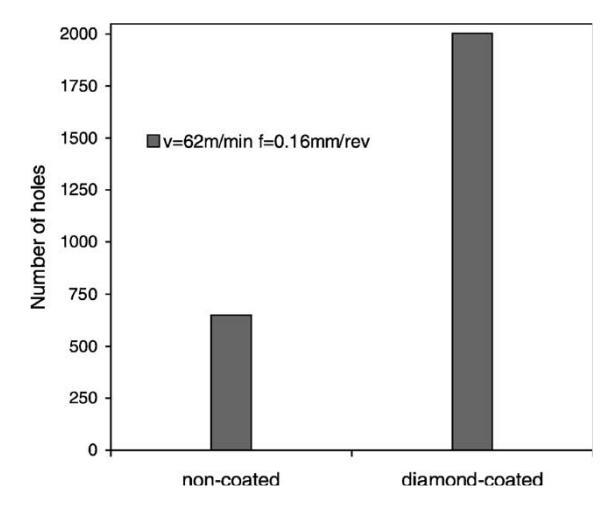
ในปี 2003, Nouari และคณะ [8] ได้เสนอผลงานวิจัยเกี่ยวกับการเจาะ aluminum alloys โดยศึกษา เกี่ยวกับการสึกหรอของดอกสว่านขนาด 6 มิลลิเมตร ชนิดที่เคลือบด้วยฟิล์ม TiAIN, TiN, DLC และไม่ถูก เคลือบผิว ผลการวิจัยแสดงให้เห็นว่าฟิล์ม TiAIN (PVD) ช่วยทำหน้าที่เป็นฟิล์มกันอุณหภูมิที่เกิดขึ้นกับดอก สว่าน จึงช่วยลดอุณหภูมิที่เกิดกับดอกสว่านได้ นอกจากนั้นฟิล์ม DLC (CVD) ซึ่งมีความแข็งสูงมากก็ช่วยลด การสึกหรอได้ดีเมื่อเจาะวัสดุ alloyed steel และ aluminum ดังรูปที่ 4

ร**ูปที่ 4** จำนวนของรูเจาะหลังจากดอกสว่านถูกเคลือบด้วยฟิล์ม DLC

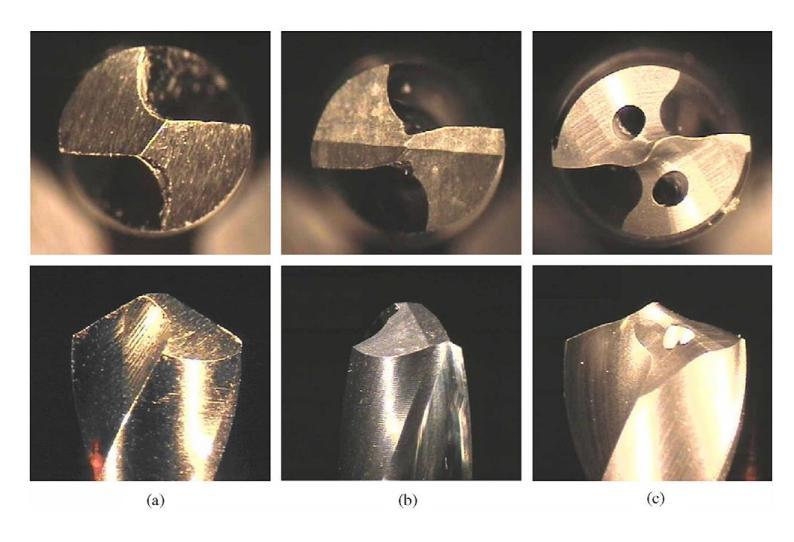
ในปี 2006, Rui Li และคณะ [9] ได้เสนอผลงานวิจัยเกี่ยวกับการเจาะ titanium alloys โดยศึกษา เกี่ยวกับเงื่อนไขที่เหมาะสมในการเจาะ Ti-6AI-4V ด้วยดอกสว่านขนาด 4 มิลลิเมตรที่ทำจากวัสดุ 3 ชนิดคือ HSS (twist drill), WC-Co (twist drill) และ WC-Co (spiral point drill) ดังรูปที่ 5 ผลการวิจัยแสดงให้เห็นว่า ดอกสว่านประเภท WC-Co (spiral point drill) ส่งผลให้เกิดครีบน้อยที่สุด ดังรูปที่ 6 ทั้งนี้เนื่องจาก thrust force ที่บริเวณ S-shape ของดอกสว่านมีค่าน้อยมาก และเนื่องจาก point angle มีมากกว่าดอกสว่าน HSS (twist drill) และ WC-Co (twist drill) ตามลำดับ

รูปที่ 5 ดอกสว่าน a) HSS (twist drill) b) WC-Co (twist drill) c) WC-Co (spiral point drill)

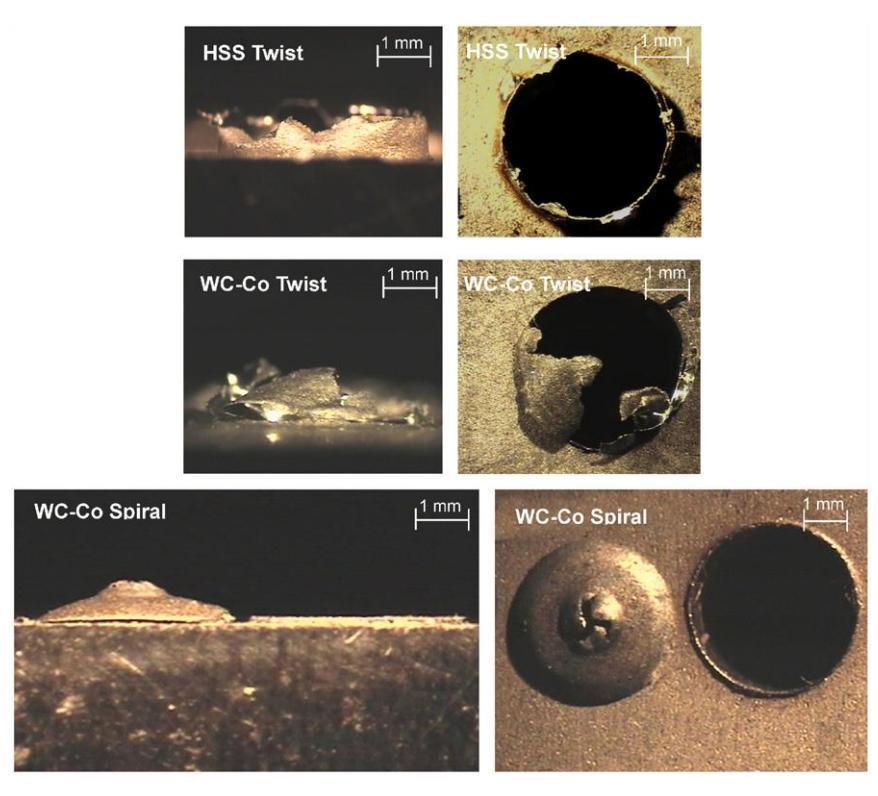
รูปที่ 6 ลักษณะครีบที่รูทางออกของดอกสว่านชนิดต่าง ๆ

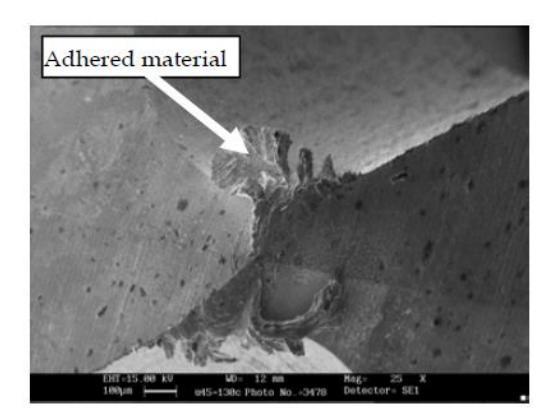
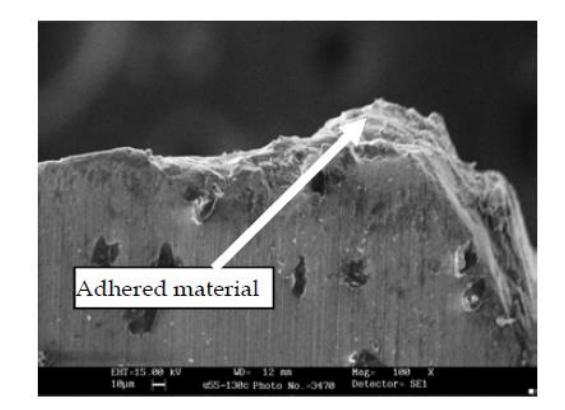
ในปี 2005, Rahim [10] ได้เสนอผลงานวิจัยในระดับปริญญาโทเกี่ยวกับการเจาะ Ti-6AI-4V โดยใช้ดอก สว่านที่ทำจากวัสดุ carbide และเคลือบผิวด้วยฟิล์ม TiAIN (PVD) และ Nitride ผลการวิจัยพบว่าฟิล์มเคลือบ ทั้ง 2 ชนิดช่วยลดการสึกหรอของดอกสว่านได้ ทั้งนี้เนื่องจากมีความแข็งแม้ในที่อุณหภูมิสูงก็ตาม สำหรับดอก สว่านที่ไม่ได้ทำการเคลือบผิว จะพบว่าเกิดการยึดติดของ titanium ซึ่งนำไปสู่การสึกหรอของดอกสว่าน ดังรูป ที่ 7

a) Chisel edge

ร**ูปที่ 7** การยึดติดของ titanium บนดอกสว่าน ณ บริเวณต่างๆ

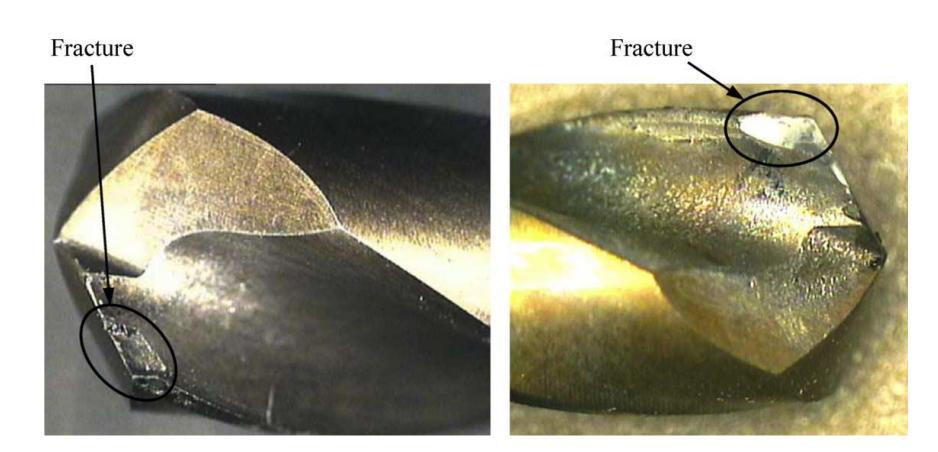
ในปี 2005, Centero และคณะ [11] ได้เสนอผลงานวิจัยเกี่ยวกับการเจาะ Ti-6AI-4V ด้วยดอกสว่านที่ ทำจากวัสดุ carbide ขนาด 6 มิลลิเมตร และผ่านการเคลือบผิวด้วยฟิล์ม TiN จากผลการวิจัยพบว่า เมื่อทำ การเจาะในแต่ละรูแล้ว กรณีที่มีการเป่าด้วยลม (Tool I) เพื่อระบายความร้อนก่อนทำการเจาะในรูต่อไปจะช่วย ลดการสึกหรอและลดการแตกหักของดอกสว่านได้ดีกว่าการเจาะแบบต่อเนื่องโดยไม่มีการเป่าลมระบายความ ร้อน (Tool II) ดังรูปที่ 8 นอกจากนั้นเมื่อทำการเจาะแล้ววัดขนาดของครีบที่เกิดขึ้น จะพบว่าเมื่อมีการเป่า ระบายความร้อนก่อนเจาะรูต่อไป (Tool I) จะช่วยลดขนาดของครีบลงได้ดังรูปที่ 9

ูรูปที่ 8 การแตกของดอกสว่าน a) ใช้ลมเป่า (Tool I) เจาะรูที่ 455 b) ไม่มีลมเป่า (Tool II) เจาะรูที่ 16

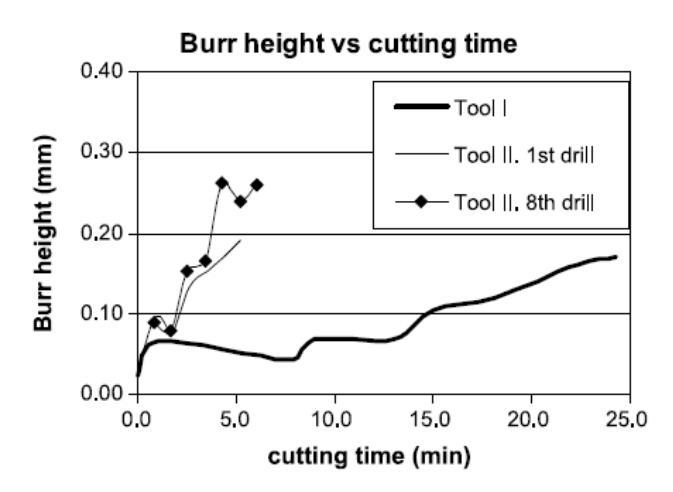
รูปที่ 9 เปรียบเทียบความสูงของครีบเมื่อมีการใช้และไม่ใช้ลมระบายความร้อน

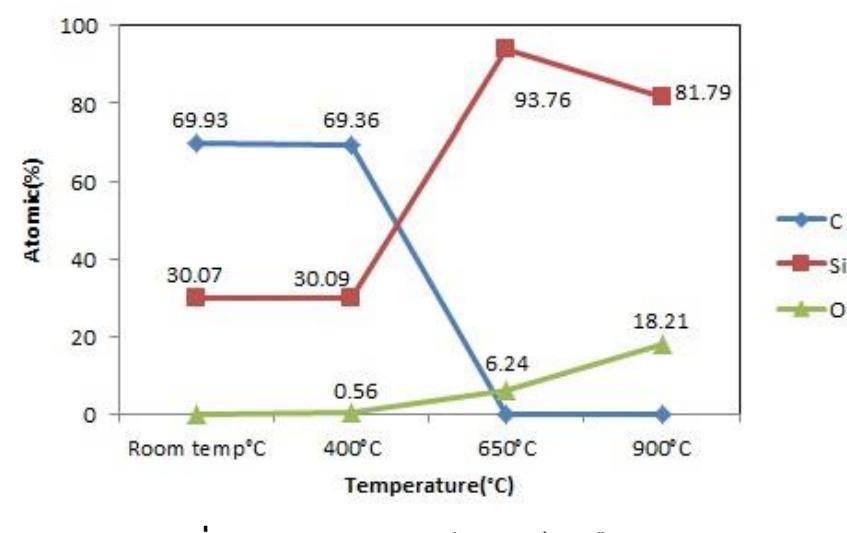
จากผลการทดสอบส่วนผสมทางเคมีของฟิล์มเคลือบ DLC ก่อนอบและหลังอบแสดงดังรูปที่ 10 ผล การทดลองพบว่า ฟิล์มเคลือบ DLC ที่ผ่านการอบที่อุณหภูมิ 400°C มีการเปลี่ยนแปลงส่วนผสมทางเคมี เล็กน้อยเมื่อเทียบกับก่อนอบ และเมื่อผ่านการอบที่อุณหภูมิ 650°C พบว่ามีการเพิ่มขึ้นของปริมาณ silicon และ oxygen เป็นอย่างมากเท่ากับ 93.76 at.%Si และ 6.24 at.%O ตามลำดับ ในขณะที่ปริมาณ carbon ลด น้อยลง ทั้งนี้การที่ปริมาณ oxygen เพิ่มมากขึ้นเมื่อผ่านการอบที่อุณหภูมิสูงขึ้น เนื่องจากเกิดปฏิกิริยา oxidation บนชั้นผิวฟิล์ม และ oxygen ที่มีภายในเตาจะทำปฏิกิริยาเข้าแทนที่ carbon ทำให้ปริมาณธาตุ carbon ที่ตรวจสอบหลังการอบมีปริมาณลดลง [12] ผลการทดสอบดังกล่าวแสดงให้เห็นว่าฟิล์มเคลือบ DLC เริ่มมีการเปลี่ยนแปลงส่วนผสมทางเคมีหลังจากผ่านการอบที่อุณหภูมิ 400°C และจะเกิดปฏิกิริยา oxidation อย่างรุนแรงเมื่อผ่านการอบที่อุณหภูมิ 650°C

รูปที่ 10 ส่วนผสมทางเคมีของฟิล์มเคลือบ DLC

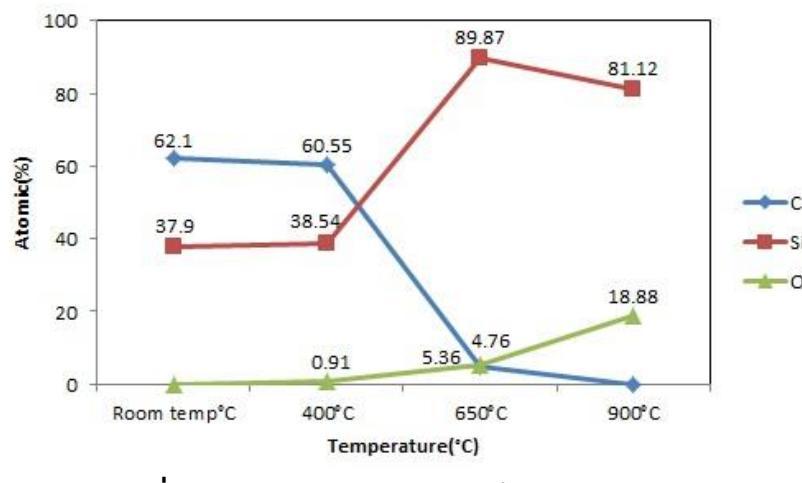
จากผลการทดสอบส่วนผสมทางเคมีของฟิล์มเคลือบ H-DLC ก่อนอบและหลังอบแสดงดังรูปที่ 11 ผล การทดลองพบว่า ฟิล์มเคลือบ H-DLC ที่ผ่านการอบที่อุณหภูมิ 400°C มีการเปลี่ยนแปลงส่วนผสมทางเคมี เล็กน้อยเมื่อเทียบกับก่อนอบ และเมื่อผ่านการอบที่อุณหภูมิ 650°C พบว่ามีการเพิ่มขึ้นของปริมาณ silicon และ oxygen เป็นอย่างมากเท่ากับ 89.87 at.%Si และ 5.36 at.%O ตามลำดับ ในขณะที่ปริมาณ carbon ลด น้อยลง ทั้งนี้การที่ปริมาณ oxygen เพิ่มมากขึ้นเมื่อผ่านการอบที่อุณหภูมิสูงขึ้น เนื่องจากเกิดปฏิกิริยา oxidation บนชั้นผิวฟิล์ม และ oxygen ที่มีภายในเตาจะทำปฏิกิริยาเข้าแทนที่ carbon ทำให้ปริมาณธาตุ carbon ที่ตรวจสอบหลังการอบมีปริมาณลดลง [12] ผลการทดสอบดังกล่าวแสดงให้เห็นว่าฟิล์มเคลือบ H-DLC เริ่มมีการเปลี่ยนแปลงส่วนผสมทางเคมีหลังจากผ่านการอบที่อุณหภูมิ 400°C และจะเกิดปฏิกิริยา oxidation อย่างรุนแรงเมื่อผ่านการอบที่อุณหภูมิ 650°C

ร**ูปที่ 11** ส่วนผสมทางเคมีของฟิล์มเคลือบ H-DLC

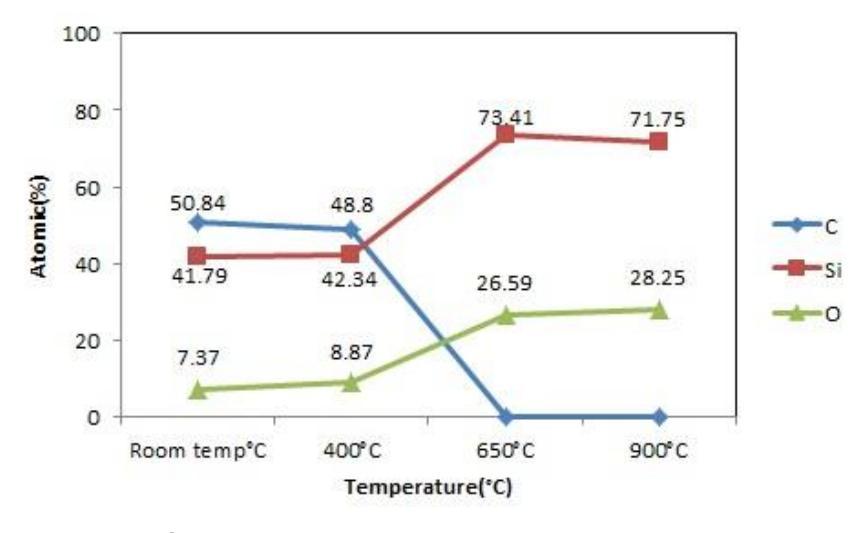
จากผลการทดสอบส่วนผสมทางเคมีของฟิล์มเคลือบ Si-O-DLC ก่อนอบและหลังอบแสดงดังรูปที่ 12 ผลการทดลองพบว่า ฟิล์มเคลือบ Si-O-DLC ที่ผ่านการอบที่อุณหภูมิ 400°C มีการเปลี่ยนแปลงส่วนผสมทาง เคมีเล็กน้อยเมื่อเทียบกับก่อนอบ และเมื่อผ่านการอบที่อุณหภูมิ 650°C พบว่ามีการเพิ่มขึ้นของปริมาณ silicon และ oxygen เป็นอย่างมากเท่ากับ 73.41 at.%Si และ 26.59 at.%O ตามลำดับ ในขณะที่ปริมาณ carbon ลดน้อยลง ทั้งนี้การที่ปริมาณ oxygen เพิ่มมากขึ้นเมื่อผ่านการอบที่อุณหภูมิสูงขึ้น เนื่องจาก เกิดปฏิกิริยา oxidation บนชั้นผิวฟิล์ม และ oxygen ที่มีภายในเตาจะทำปฏิกิริยาเข้าแทนที่ carbon ทำให้ ปริมาณธาตุ carbon ที่ตรวจสอบหลังการอบมีปริมาณลดลง [12] ผลการทดสอบดังกล่าวแสดงให้เห็นว่าฟิล์ม เกลือบ Si-O-DLC เริ่มมีการเปลี่ยนแปลงส่วนผสมทางเคมีหลังจากผ่านการอบที่อุณหภูมิ 400°C และจะ เกิดปฏิกิริยา oxidation อย่างรุนแรงเมื่อผ่านการอบที่อุณหภูมิ 650°C

รูปที่ 12 ส่วนผสมทางเคมีของฟิล์มเคลือบ Si-O-DLC

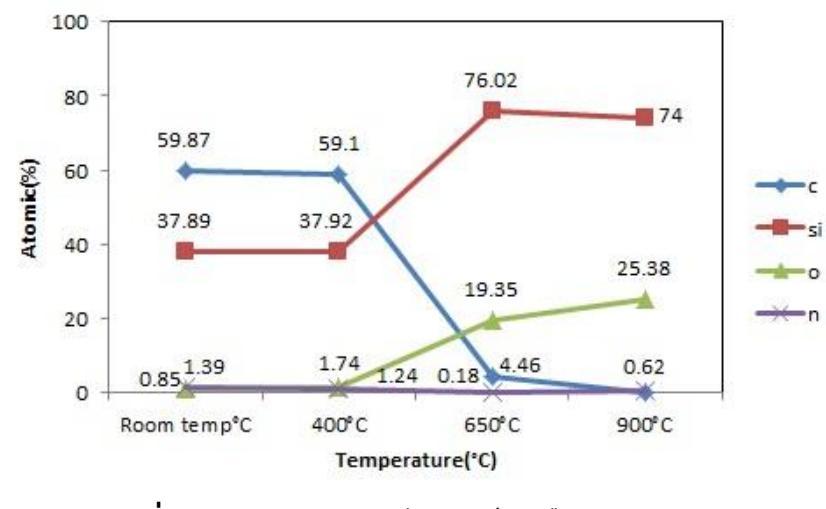
จากผลการทดสอบส่วนผสมทางเคมีของฟิล์มเคลือบ Si-N-DLC ก่อนอบและหลังอบแสดงดังรูปที่ 13 ผลการทดลองพบว่า ฟิล์มเคลือบ Si-N-DLC ที่ผ่านการอบที่อุณหภูมิ 400°C มีการเปลี่ยนแปลงส่วนผสมทาง เคมีเล็กน้อยเมื่อเทียบกับก่อนอบ และเมื่อผ่านการอบที่อุณหภูมิ 650°C พบว่ามีการเพิ่มขึ้นของปริมาณ silicon และ oxygen เป็นอย่างมากเท่ากับ 76.02 at.%Si และ 19.35 at.%O ตามลำดับ ในขณะที่ปริมาณ carbon ลดน้อยลง ทั้งนี้การที่ปริมาณ oxygen เพิ่มมากขึ้นเมื่อผ่านการอบที่อุณหภูมิสูงขึ้น เนื่องจาก เกิดปฏิกิริยา oxidation บนชั้นผิวฟิล์ม และ oxygen ที่มีภายในเตาจะทำปฏิกิริยาเข้าแทนที่ carbon ทำให้ ปริมาณธาตุ carbon ที่ตรวจสอบหลังการอบมีปริมาณลดลง [12] ผลการทดสอบดังกล่าวแสดงให้เห็นว่าฟิล์ม เคลือบ Si-N-DLC เริ่มมีการเปลี่ยนแปลงส่วนผสมทางเคมีหลังจากผ่านการอบที่อุณหภูมิ 400°C และจะ เกิดปฏิกิริยา oxidation อย่างรุนแรงเมื่อผ่านการอบที่อุณหภูมิ 650°C

รูปที่ 13 ส่วนผสมทางเคมีของฟิล์มเคลือบ Si-N-DLC

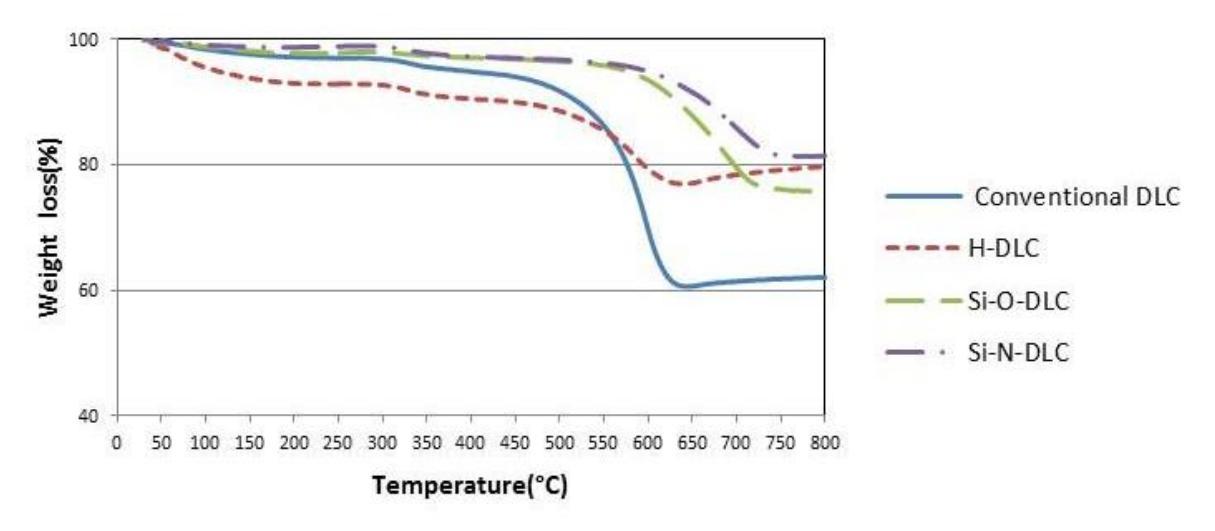
ร**ูปที่ 14** การเปลี่ยนแปลงน้ำหนักของฟิล์ม DLC, H-DLC, Si-O-DLC และ Si-N-DLC จากผลการทดลองดังรูปที่ 14 พบว่าฟิล์มเคลือบ DLC มีการเปลี่ยนน้ำหนักอย่างรวดเร็วที่อุณหภูมิ การอบตั้งแต่ 450°C เป็นต้นไป ฟิล์มเคลือบ H-DLC พบว่ามีการเปลี่ยนแปลงน้ำหนักที่อุณหภูมิตั้งแต่ 500°C เป็นต้นไป ฟิล์มเคลือบ Si-O-DLC พบว่ามีการเปลี่ยนแปลงน้ำหนักอุณหภูมิตั้งแต่ 550°C และจากผลการ ทดลอง ฟิล์มเคลือบ Si-N-DLC พบว่ามีการเปลี่ยนแปลงน้ำหนักอุณหภูมิตั้งแต่ 600°C ดังนั้นจากรูปที่ 14 สามารถสรุปได้ว่าฟิล์มเคลือบ Si-N-DLC ซึ่งมีการเปลี่ยนแปลงน้ำหนักอุณหภูมิตั้งแต่ 600°C จังนั้นจากรูปที่ 14 สามารถสรุปได้ว่าฟิล์มเคลือบ Si-N-DLC ซึ่งมีการเปลี่ยนแปลงน้ำหนักช้าที่สุดคือ ตั้งแต่ 600°C จึงน่าจะ สามารถทนอุณหภูมิได้สูงที่สุดเมื่อเทียบกับฟิล์มเคลือบทั้งหมด

จากผลการทดสอบร้อยละการเปลี่ยนแปลงของน้ำหนักพีล์มเคลือบเมื่อได้รับความร้อน พบว่าพีล์ม เคลือบ DLC, H-DLC, Si-O-DLC และ Si-N-DLC เริ่มมีการสูญเสียของน้ำหนักที่อุณหภูมิตั้งแต่ 450°C, 500°C, 550°C และ 600°C เป็นตันไป ตามลำดับ จากผลการทดลองดังกล่าวกล่าวได้ว่าพีล์มเคลือบ Si-N-DLC ซึ่งมีการเปลี่ยนแปลงน้ำหนักช้าที่สุดคือ ตั้งแต่ 600°C เป็นตันไปสามารถทนอุณหภูมิได้สูงที่สุดเมื่อ เทียบกับพีล์มเคลือบทั้งหมด

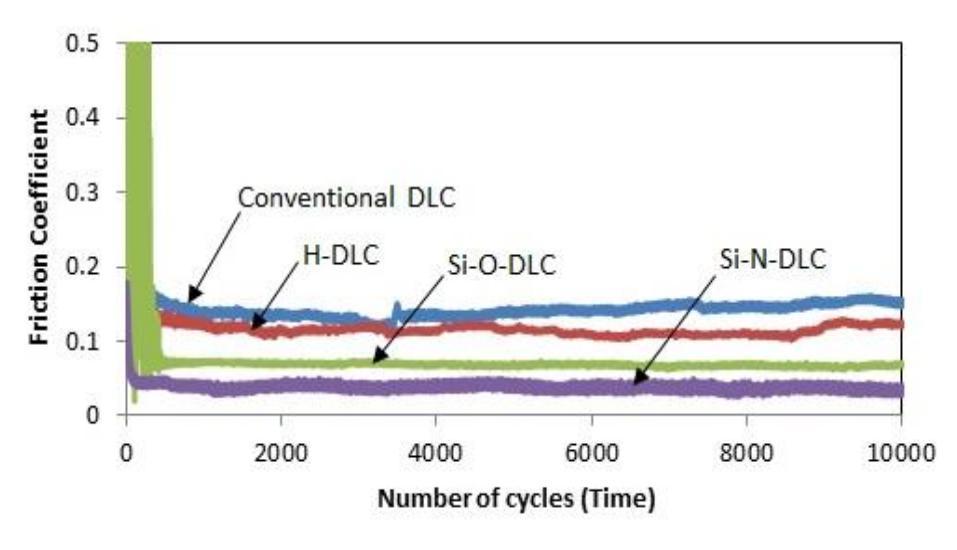
ผลการทดสอบค่าสัมประสิทธิ์ความเสียดทานของฟิล์มเคลือบชนิดต่างๆที่ไม่ผ่านการอบดังรูปที่ 15 พบว่า ฟิล์มเคลือบ Si-N-DLC มีค่าสัมประสิทธิ์ความเสียดทานต่ำที่สุด เท่ากับ 0.039 ในขณะที่ฟิล์มเคลือบ Si-O-DLC, H-DLC และ DLC มีค่าสัมประสิทธิ์ความเสียดทานเท่ากับ 0.07, 0.11 และ 0.14 ตามลำดับ ทั้งนี้ การที่ฟิล์มเคลือบ Si-N-DLC มีค่าสัมประสิทธิ์ความเสียดทานต่ำที่สุดเนื่องจากมีค่าความแข็งของฟิล์มสูง เท่ากับ 11.1 GPa และมีค่าความเค้นในฟิล์มค่อนข้างต่ำ เท่ากับ 1.02 GPa ดังตารางที่ 2

รูปที่ 15 ค่าสัมประสิทธิ์ความเสียดทานของฟิล์มเคลือบที่ไม่ผ่านการอบ

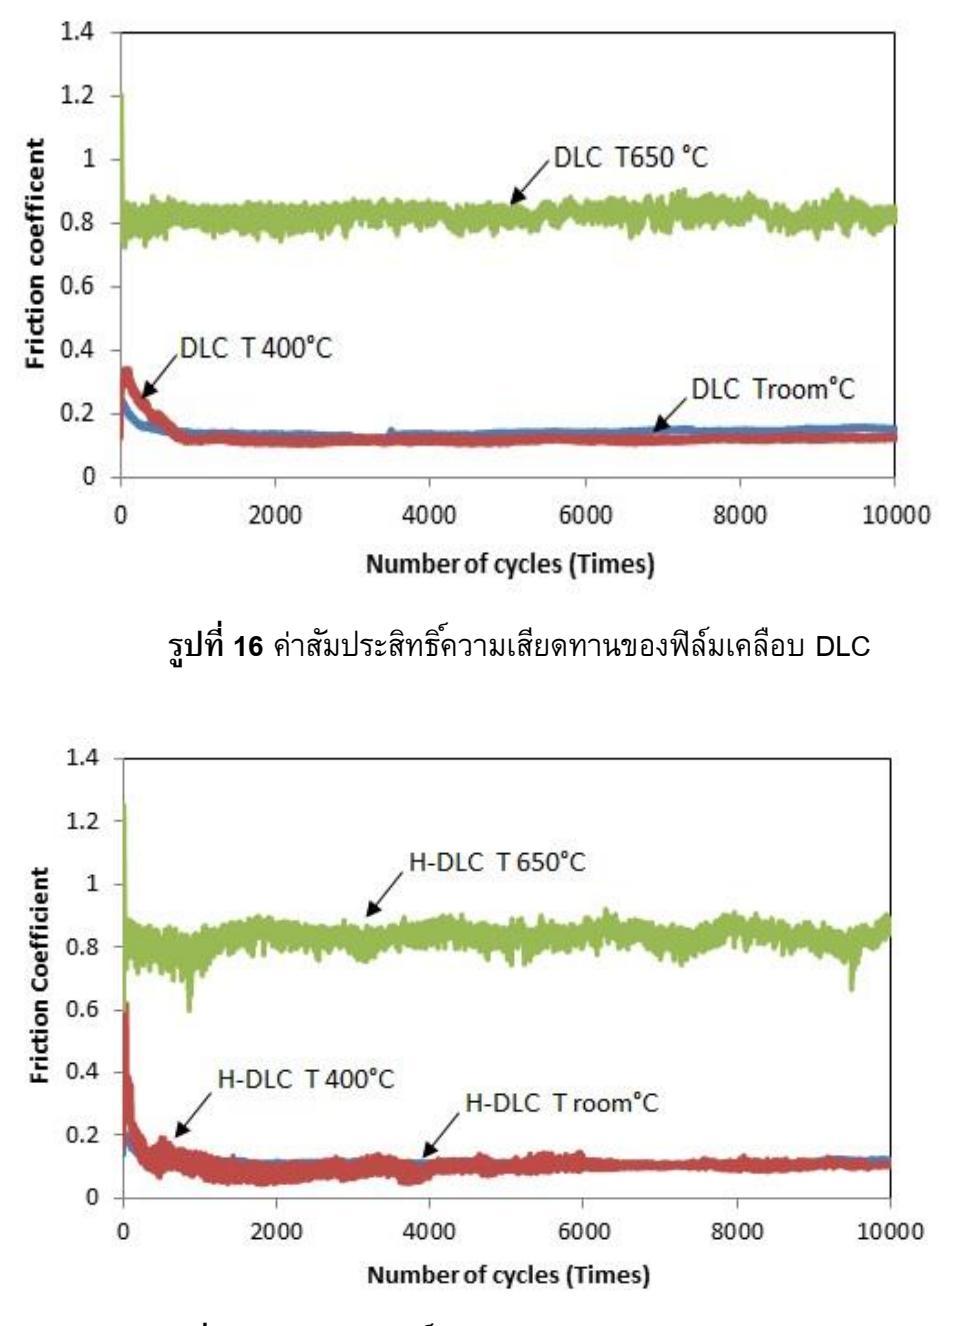
ร**ูปที่ 17** ค่าสัมประสิทธิ์ความเสียดทานของฟิล์มเคลือบ H-DLC

ผลการทดสอบค่าสัมประสิทธิ์ความเสียดทานของฟิล์มเคลือบ H-DLC ที่ผ่านการอบอุณหภูมิต่างๆดัง รูปที่ 17 พบว่า ฟิล์มเคลือบ H-DLC เมื่อผ่านการอบที่อุณหภูมิ 400°C มีค่าสัมประสิทธิ์ความเสียดทาน ใกล้เคียงกับก่อนอบซึ่งมีค่าเท่ากับ 0.11 แสดงให้เห็นว่า ณ อุณหภูมิดังกล่าว ฟิล์มเคลือบ H-DLC ยังไม่เกิด การเปลี่ยนแปลงของสมบัติ และเมื่อผ่านการอบที่อุณหภูมิ 650°C พบว่ามีค่าสัมประสิทธิ์ความเสียดทานสูง มากเท่ากับ 0.8 ซึ่งสอดคล้องกับการทดสอบส่วนผสมทางเคมีดังรูปที่ 11 ซึ่งแสดงให้เห็นถึงฟิล์มเคลือบ H-DLC มีการเปลี่ยนแปลงส่วนผสมทางเคมีเล็กน้อยเมื่อผ่านการอบที่ 400°C และมีการเปลี่ยนแปลงส่วนผสม ทางเคมีอย่างมากเมื่อผ่านการอบที่อุณหภูมิ 650°C นอกจากนั้นยังสอดคล้องกับผลการทดสอบ TGA ดังรูปที่ 14 ซึ่งแสดงให้เห็นถึงการเปลี่ยนแปลงน้ำหนักของฟิล์มอย่างมากหลังจากถูกให้ความร้อนตั้งแต่ 500°C

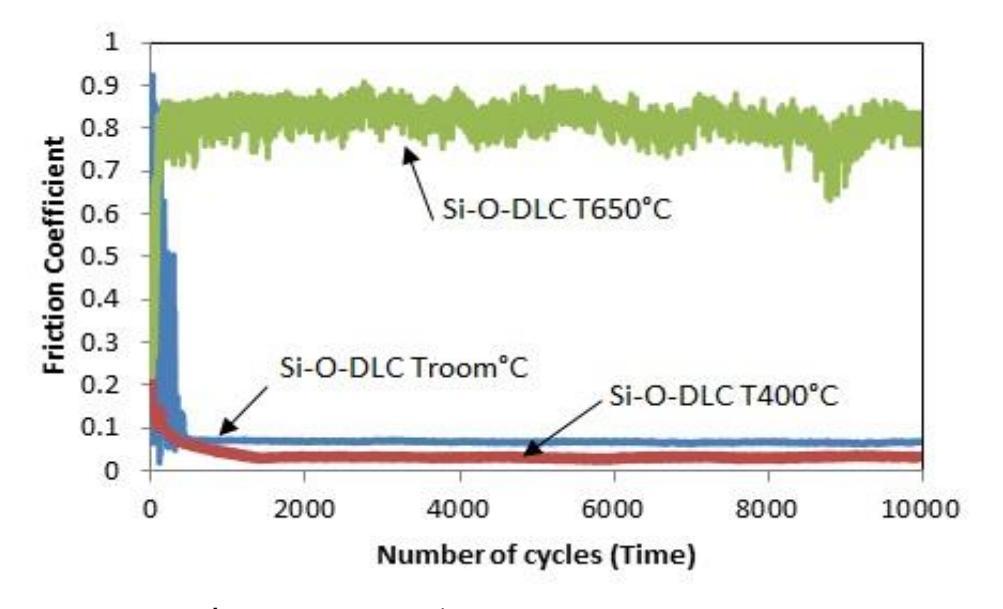
รูปที่ 18 ค่าสัมประสิทธิ์ความเสียดทานของฟิล์มเคลือบ Si-O-DLC

ผลการทดสอบค่าสัมประสิทธิ์ความเสียดทานของฟิล์มเคลือบ Si-O-DLC ที่ผ่านการอบอุณหภูมิต่างๆ ดังรูปที่ 18 พบว่า ฟิล์มเคลือบ Si-O-DLC เมื่อผ่านการอบที่อุณหภูมิ 400°C มีค่าสัมประสิทธิ์ความเสียดทาน ต่ำกว่าก่อนอบ โดยมีค่าเท่ากับ 0.039 ในขณะที่ก่อนอบมีค่าเท่ากับ 0.07 ทั้งนี้ การที่ค่าสัมประสิทธิ์ความเสียด ทานมีค่าต่ำกว่าก่อนอบเนื่องจากเกิดปฏิกิริยา oxidation บนชั้นผิวฟิล์ม ซึ่งส่งผลให้เกิดชั้น silicon-oxide ขึ้น บนผิวฟิล์มดังกล่าว [12] นอกจากนั้นเมื่อผ่านการอบที่อุณหภูมิ 650°C พบว่ามีค่าสัมประสิทธิ์ความเสียด ทานสูงมากเท่ากับ 0.8 ซึ่งสอดคล้องกับการทดสอบส่วนผสมทางเคมีดังรูปที่ 12 ซึ่งแสดงให้เห็นถึงฟิล์ม เคลือบ Si-O-DLC มีการเปลี่ยนแปลงส่วนผสมทางเคมีเล็กน้อยเมื่อผ่านการอบที่ 400°C และมีการ เปลี่ยนแปลงส่วนผสมทางเคมีอย่างมากเมื่อผ่านการอบที่อุณหภูมิ 650°C นอกจากนั้นยังสอดคล้องกับผลการ ทดสอบ TGA ดังรูปที่ 14 ซึ่งแสดงให้เห็นถึงการเปลี่ยนแปลงน้ำหนักของฟิล์มอย่างมากหลังจากถูกให้ความ ร้อนตั้งแต่ 550°C

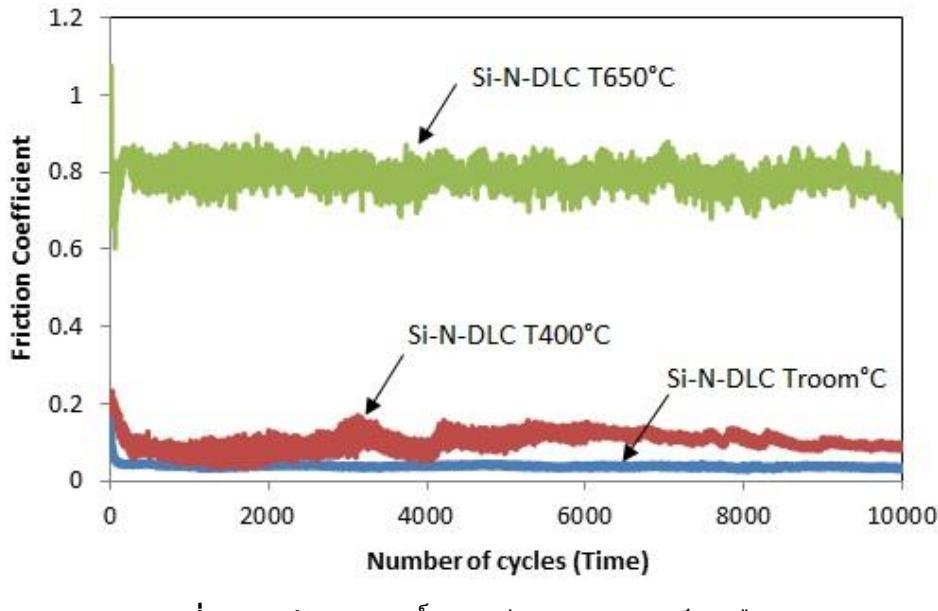
ร**ูปที่ 19** ค่าสัมประสิทธิ์ความเสียดทานของฟิล์มเคลือบ Si-N-DLC

ผลการทดสอบค่าสัมประสิทธิ์ความเสียดทานของฟิล์มเคลือบ Si-N-DLC ที่ผ่านการอบอุณหภูมิต่าง ๆ ดังรูปที่ 19 พบว่า ฟิล์มเคลือบ Si-N-DLC เมื่อผ่านการอบที่อุณหภูมิ 400°C มีค่าสัมประสิทธิ์ความเสียดทาน สูงกว่าก่อนอบ โดยมีค่าเท่ากับ 0.10 ในขณะที่ก่อนอบมีค่าเท่ากับ 0.039 นอกจากนั้นเมื่อผ่านการอบที่ อุณหภูมิ 650°C พบว่ามีค่าสัมประสิทธิ์ความเสียดทานสูงมากเท่ากับ 0.8 ซึ่งสอดคล้องกับการทดสอบ ส่วนผสมทางเคมีดังรูปที่ 13 ซึ่งแสดงให้เห็นถึงฟิล์มเคลือบ Si-N-DLC มีการเปลี่ยนแปลงส่วนผสมทางเคมี เล็กน้อยเมื่อผ่านการอบที่ 400°C และมีการเปลี่ยนแปลงส่วนผสมทางเคมีอย่างมากเมื่อผ่านการอบที่อุณหภูมิ 650°C นอกจากนั้นยังสอดคล้องกับผลการทดสอบ TGA ดังรูปที่ 14 ซึ่งแสดงให้เห็นถึงการเปลี่ยนแปลง น้ำหนักของฟิล์มอย่างมากหลังจากถูกให้ความร้อนตั้งแต่ 600°C

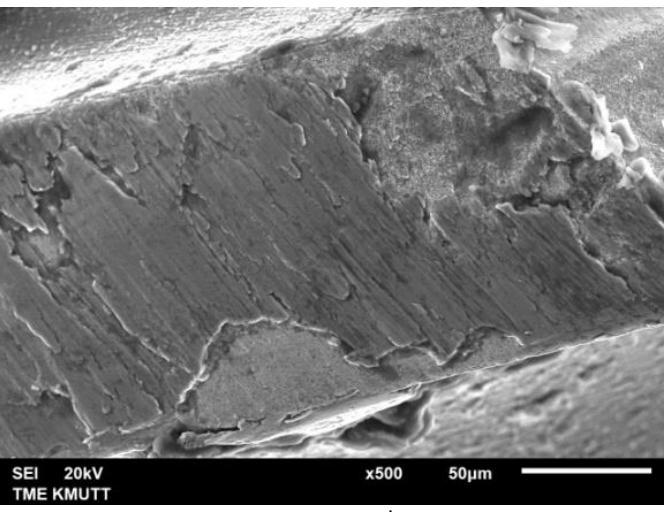
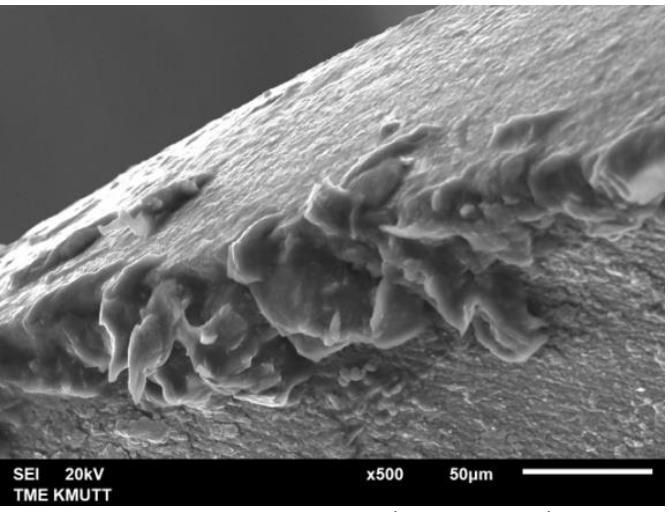
จากการวัดขนาดของดอกสว่านและขนาดรูเจาะหลังการทดสอบการเจาะบนแผ่นไททาเนียมผสม จำนวน 200 รู พบว่าขนาดของรูเจาะมีแนวโน้มทั้งเพิ่มขึ้นและลดลง ซึ่งการลดลงของขนาดรูเจาะ มี ความสัมพันธ์กับขนาดของดอกสว่านที่ลดลงด้วยเช่นกันเนื่องจากการสึกหรอจากการเสียดสี และการเพิ่มขึ้น ของขนาดรูเจาะที่มีความสัมพันธ์กับขนาดของดอกสว่านที่เพิ่มขึ้นเนื่องจากการสึกหรอที่เกิดจากการเชื่อมติด ของเศษโลหะ ดังรูปที่ 20

a) การสึกหรอของดอกสว่านเนื่องจากการเสียดสี

b) การสึกหรอของดอกสว่านเนื่องจากการเชื่อมติด

ร**ูปที่ 20** ลักษณะการสึกหรอที่พบหลังการทดสอบการเจาะ 200 รู ตรวจสอบด้วย SEM ขยาย 500 เท่า

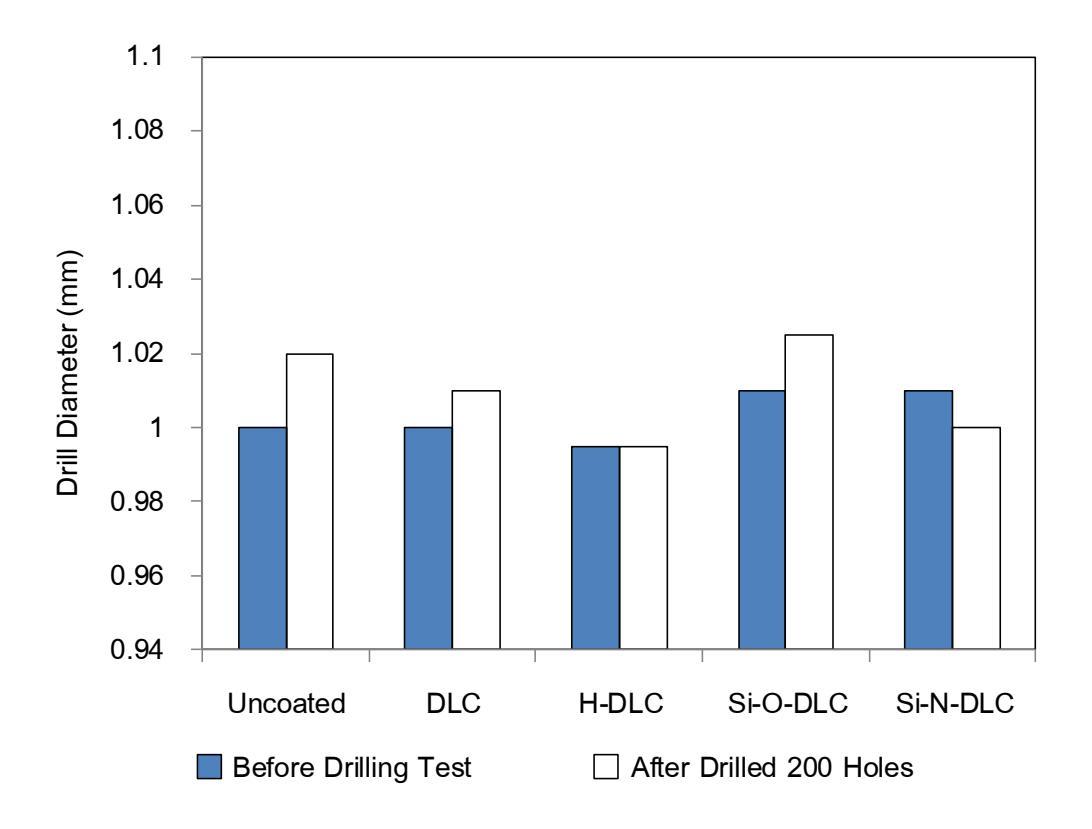
รูปที่ 21 ขนาดของดอกสว่านก่อนและหลังการทดสอบการเจาะจำนวน 200 รู

จากรูปที่ 21 แสดงถึงขนาดของดอกสว่านก่อนและหลังจากทำการเจาะจำนวน 200 รู ที่เคลือบผิวด้วย ฟิล์มเคลือบ DLC, H-DLC, Si-O-DLC และ Si-N-DLC จากผลการวัดขนาดดอกสว่านพบว่า ดอกสว่านที่ไม่ เคลือบผิวมีขนาดใหญ่ขึ้น 2% เมื่อเปรียบเทียบกับก่อนเจาะ และดอกสว่านที่เคลือบผิวด้วยฟิล์มเคลือบ DLC และ Si-O-DLC มีขนาดใหญ่ขึ้น 1% และ 1.5% ตามลำดับ ในขณะที่ดอกสว่านที่เคลือบผิวด้วยฟิล์มเคลือบ DLC Si-N-DLC มีแนวโน้มขนาดของดอกสว่านที่ลดลง 1% และดอกสว่านที่เคลือบผิวด้วยฟิล์มเคลือบ H-DLC พบว่าแทบจะไม่มีการเปลี่ยนแปลงของขนาดดอกสว่าน จากการลดลงของขนาดของดอกสว่านที่เคลือบด้วย ฟิล์ม Si-N-DLC อาจจะเนื่องจากเกิดการสึกหรอของดอกสว่านเนื่องจากการเสียดสี ในขณะที่ดอกสว่านซึ่งไม่ ผ่านการเคลือบและผ่านการเคลือบด้วยฟิล์มอื่นๆ ซึ่งขนาดของดอกสว่านใหญ่ขึ้น อาจจะเนื่องจากเกิดการ เชื่อมติดของเศษโลหะบนดอกสว่าน จากรูปที่ 22 ขนาดรูเจาะที่เจาะด้วยดอกสว่านที่เคลือบผิวด้วยฟิล์มเคลือบทุกชนิดได้แก่ DLC, H-DLC, Si-O-DLC และ Si-N-DLC นั้น จะพบว่าช่วงรูเจาะที่ 1 ถึง 60 ขนาดของรูเจาะที่วัดได้มีแนวโน้มที่ เพิ่มขึ้น คาดว่าเนื่องจากเกิดการยึดติดของไททาเนียมบนดอกสว่านจึงส่งผลทำให้ขนาดของรูเจาะเพิ่มขึ้นด้วย เช่นกัน และในช่วงหลังจากรูเจาะที่ 60 ถึง 80 พบว่าขนาดของรูเจาะมีแนวโน้มลดลงเล็กน้อย คาดว่าอาจจะ เกิดจากเศษของไททาเนียมที่ยึดติดบนดอกสว่านบางส่วนหลุดออกไป จึงส่งผลทำให้ขนาดของรูเจาะมี แนวโน้มลดลง และหลังจากนั้นพบว่ามีแนวโน้มขนาดรูเจาะที่เพิ่มขึ้นอีกครั้ง ดังรูปใน ภาคผนวก ก.

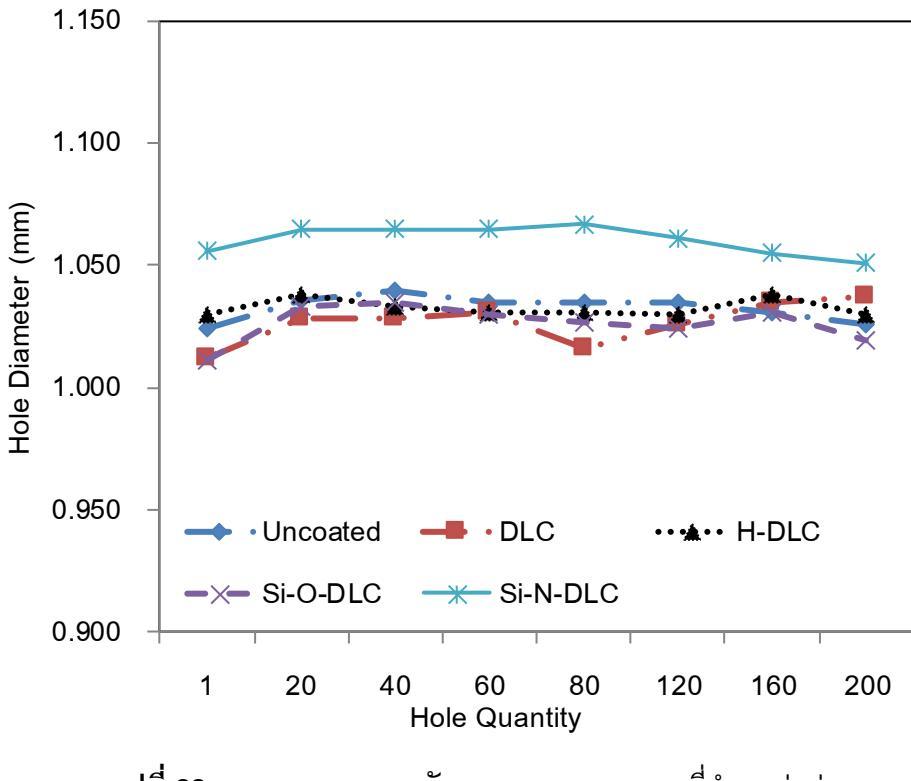
รูปที่ 22 ขนาดของรูเจาะหลังการทดสอบการเจาะที่ตำแหน่งต่างๆ

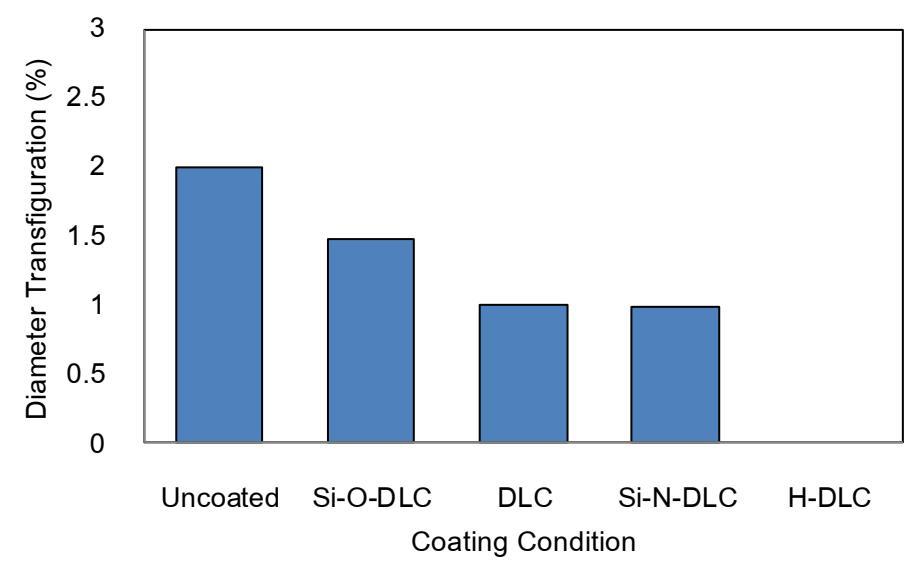
จากรูปที่ 23 แสดงร้อยละการเปลี่ยนแปลงของขนาดดอกสว่านเมื่อทำการวัดขนาดของดอกสว่านก่อน และหลังทดสอบการเจาะ พบว่าขนาดของดอกสว่านที่เปลี่ยนแปลงมีความสัมพันธ์กับขนาดของรูเจาะดังรูปที่ 22 เช่นกัน ซึ่งดอกสว่านที่ไม่ทำการเคลือบผิว (Uncoated) มีขนาดเปลี่ยนแปลงมากที่สุด รองลงมาคือดอก สว่านที่เคลือบผิวด้วยฟิล์มเคลือบ Si-O-DLC, DLC และ Si-N-DLC ตามลำดับ ส่วนดอกสว่านที่แทบจะไม่มี การเปลี่ยนแปลงขนาดของดอกสว่านคือ H-DLC

จากการที่ดอกสว่านที่เคลือบด้วยฟิล์ม H-DLC แล้วนำไปทำการเจาะ ซึ่งแสดงผลการทดลองว่าขนาด ของดอกสว่านก่อนเจาะและหลังเจาะจำนวน 200 รูนั้น แทบจะไม่แตกต่างกันดังแสดงในรูปที่ 23 ซึ่งสอดคล้อง กับขนาดของรูเจาะที่ไม่แตกต่างกันดังแสดงในรูปที่ 22 ทั้งนี้เนื่องจากฟิล์มเคลือบ H-DLC มีค่าความแข็งของ ฟิล์มสูงที่สุดเท่ากับ 12.2 GPa ดังตารางที่ 2 นอกจากนั้นผลการทดสอบส่วนผสมทางเคมีของฟิล์ม H-DLC ที่ อุณหภูมิ 650°C ซึ่งแสดงปริมาณ carbon ที่หลงเหลือมากที่สุดเท่ากับ 4.76 at.%C ดังรูปที่ 11 และยัง สามารถคงค่าสัมประสิทธิ์ความเสียดทานไว้ได้เท่ากับ 0.11 ในที่อุณหภูมิสูงถึง 400°C ดังแสดงในรูปที่ 17 ดังนั้นเมื่อพิจารณาในส่วนของขนาดของดอกสว่านก่อนและหลังเจาะ โดยวิเคราะห์ในเชิงของความแม่นยำของ ขนาดดอกสว่านก่อนและหลังเจาะ ซึ่งจะส่งผลต่อความแม่นยำของขนาดรูเจาะเช่นกัน จึงพบว่าดอกสว่านที่ เคลือบด้วยฟิล์มเคลือบ H-DLC ยืดอายุการใช้งานได้มากที่สุดคือ 2 เท่า ในขณะที่ฟิล์ม DLC และ Si-N-DLC ยืดอายุการใช้งานได้ 1 เท่า ส่วน Si-O-DLC ยืดอายุการใช้งานได้มากที่สุดคือ 0.5 เท่า ดังรูปที่ 23

ร**ูปที่ 23** ขนาดของดอกสว่านที่เปลี่ยนแปลงหลังจากทำการเจาะ 200 ครั้ง

จากการทดสอบการเจาะบนแผ่นไททาเนียมผสมจำนวน 200 รูพบว่า ดอกสว่านที่ไม่ผ่านการเคลือบ ผิวมีขนาดใหญ่ขึ้น 2% ส่วนดอกสว่านที่เคลือบผิวด้วยฟิล์มเคลือบ DLC และ Si-O-DLC มีขนาดที่ใหญ่ขึ้น 1% และ 1.5% ตามลำดับ ทั้งนี้เนื่องจากเกิดการเชื่อมติดของไททาเนียมผสมบนผิวดอกสว่าน ในขณะที่ดอกสว่าน ที่เคลือบผิวด้วยฟิล์มเคลือบ Si-N-DLC มีขนาดของดอกสว่านที่เล็กลง 1% เนื่องจากเกิดการหลุดลอกของ ฟิล์มและเกิดการสึกหรอของดอกสว่าน ส่วนดอกสว่านที่เคลือบผิวด้วยฟิล์มเคลือบ H-DLC พบว่าแทบจะไม่มี การเปลี่ยนแปลงของขนาดดอกสว่าน ซึ่งแสดงให้เห็นว่าฟิล์มเคลือบ H-DLC ไม่เกิดการเชื่อมติดของไททา เนียมผสมบนดอกสว่านและมีความสามารถต้านทานการสึกหรอที่เกิดจากการเสียดสีได้ดีที่สุด ทั้งนี้เนื่องจาก ฟิล์มเคลือบ H-DLC มีค่าความแข็งของฟิล์มสูงที่สุดเท่ากับ 12.2 GPa นอกจากนั้นผลการทดสอบส่วนผสม ทางเคมีของฟิล์ม H-DLC ที่อุณหภูมิ 650°C ซึ่งแสดงปริมาณ carbon ที่หลงเหลือมากที่สุดเท่ากับ 4.76 at.%C และยังสามารถคงค่าสัมประสิทธิ์ความเสียดทานไว้ได้เท่ากับ 0.11 ในที่อุณหภูมิสูงถึง 400°C ดังนั้น เมื่อพิจารณาในส่วนของขนาดของดอกสว่านก่อนและหลังเจาะ โดยวิเคราะห์ในเชิงของความแม่นยำของขนาด ดอกสว่านก่อนและหลังเจาะ ซึ่งจะส่งผลต่อความแม่นยำของขนาดรูเจาะเช่นกัน จึงพบว่าดอกสว่านที่เคลือบ ด้วยฟิล์มเคลือบ H-DLC ยึดอายุการใช้งานได้มากที่สุดคือ 2 เท่า ในขณะที่ฟิล์ม DLC และ Si-N-DLC ยืดอายุ การใช้งานได้ 1 เท่า ส่วน Si-O-DLC ยึดอายุการใช้งานได้มากที่สุดคือ 0.5 เท่า

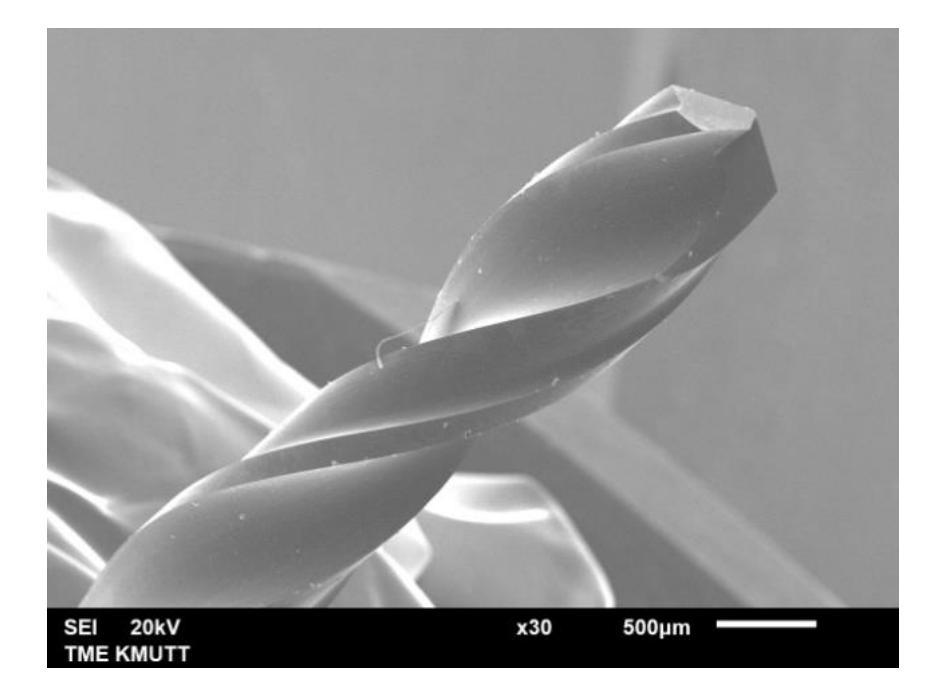
ร**ูปที่ 24** ดอกสว่านที่ไม่ผ่านการเคลือบผิวก่อนทดสอบการเจาะ

การวิเคราะห์ผลด้วยกล้องจุลทรรศน์แบบส่องกราด (Scanning electron microscope: SEM) เพื่อ ยืนยันผลการสึกหรอของดอกสว่านและความเรียบผิวของผนังรูเจาะ นอกจากการวิเคราะห์ผลการสึกหรอของ ดอกสว่านที่เกิดการเชื่อมติดของเศษโลหะจะต้องวิเคราะห์ธาตุเชิงปริมาณ (Energy Dispersive X-Ray Spectrometer; EDS) เพื่อยืนยันผลของธาตุโลหะที่เกิดการยึดติดบนดอกสว่าน จากรูปที่ 24 แสดงถึงดอก สว่านที่ไม่เคลือบผิว (Uncoated) ก่อนทดสอบการเจาะ และรูปที่ 25 แสดงถึงดอกสว่านที่ไม่เคลือบผิวหลัง ทดสอบการเจาะ พบว่าบริเวณผิวของดอกสว่านเกิดการสึกหรอจากการเชื่อมติดของเศษโลหะดังรูปที่ 26

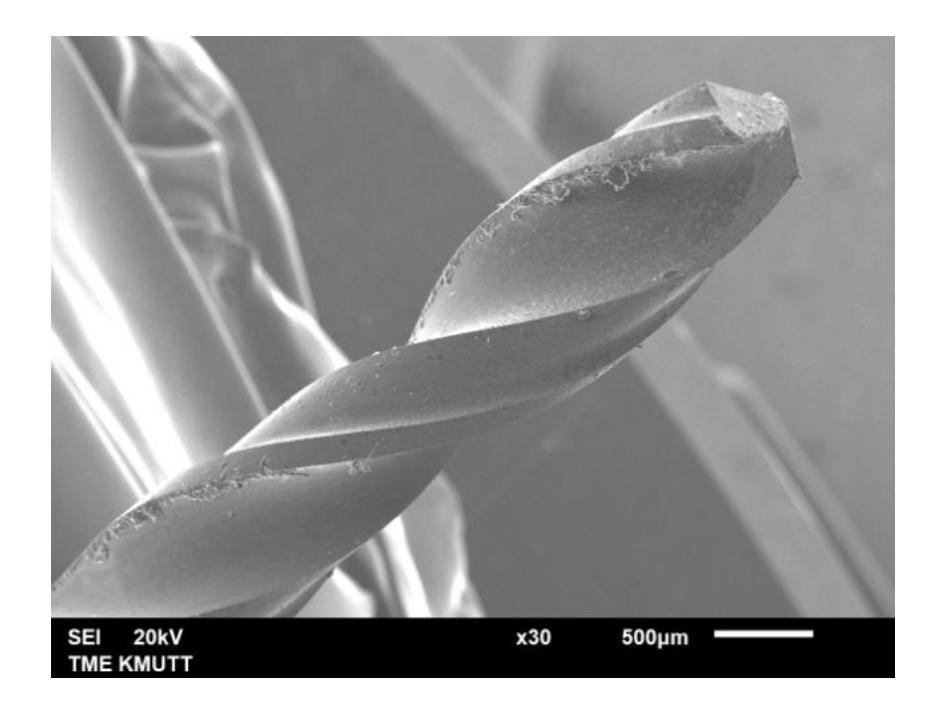
รูปที่ 25 ดอกสว่านที่ไม่ผ่านการเคลือบผิวหลังทดสอบการเจาะ

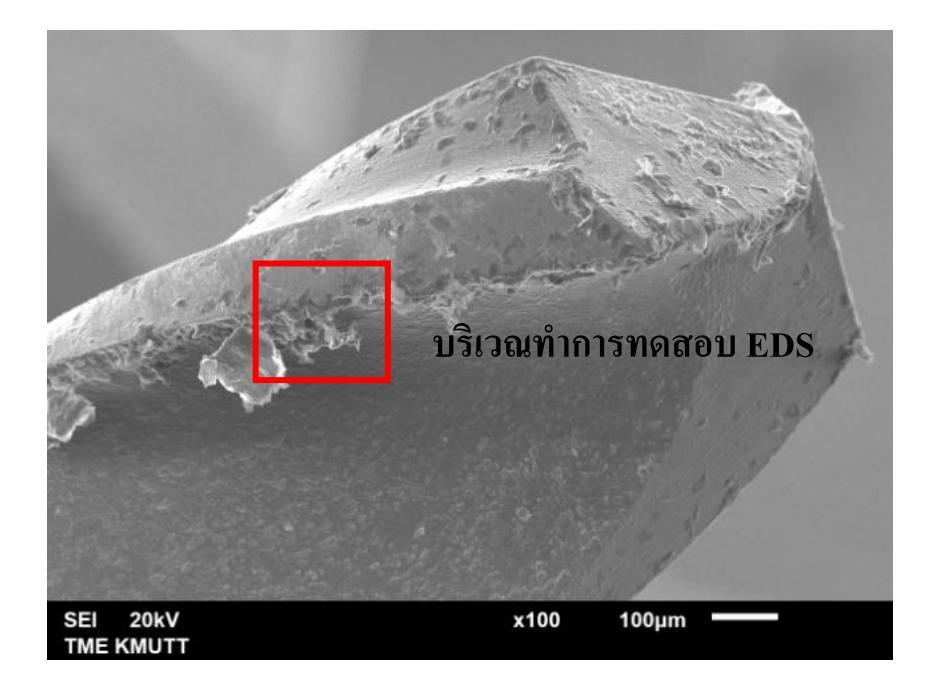
ร**ูปที่ 26** ดอกสว่านที่ไม่ผ่านการเคลือบผิวเกิดการสึกหรอที่เกิดจากการเชื่อมติดของเศษโลหะ

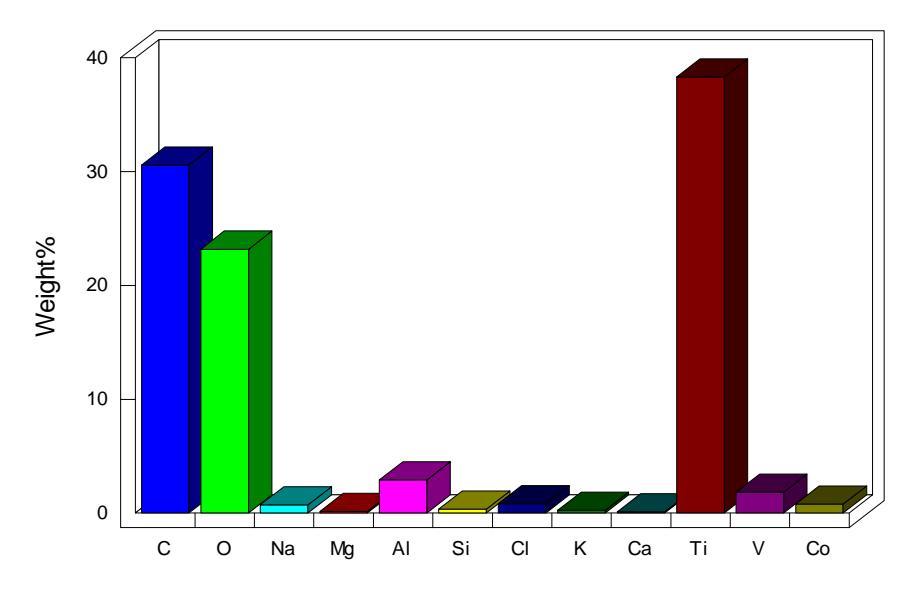
ร**ูปที่ 27** ธาตุที่พบบริเวณผิวของดอกสว่านที่ไม่ผ่านการเคลือบผิวด้วยวิธีการวิเคราะห์ธาตุเชิงปริมาณ (Energy Dispersive X-Ray Spectrometer; EDS)

ร**ูปที่ 29** ดอกสว่านที่เคลือบผิวด้วยฟิล์มเคลือบ Si-N-DLC เกิดการสึกหรอจากการเสียดสี จนเกิดการหลุดลอกของฟิล์มเคลือบ รูปที่ 27 แสดงการเชื่อมติดของเศษไททาเนียมบนดอกสว่านของดอกสว่านที่ไม่ผ่านการเคลือบผิว ด้วยวิธีการวิเคราะห์ผลด้วยกล้องจุลทรรศน์แบบส่องกราดแล้วจะต้องยืนยันผลด้วยการวิเคราะห์ธาตุเชิง ปริมาณ (Energy Dispersive X-Ray Spectrometer: EDS) เพื่อแสดงถึงธาตุที่เชื่อมติดกับผิวดอกสว่าน จาก รูปแสดงการพบธาตุไททาเนียมในปริมาณที่สูงมากถึง 38.31 at.%Ti ที่ผิวของดอกสว่าน ดังนั้นจึงแสดงให้ เห็นว่าไททาเนียมเกิดการยึดติดบนบริเวณผิวของดอกสว่านที่ไม่ผ่านการเคลือบผิว จึงส่งผลให้ขนาดของ รูเจาะและขนาดของดอกสว่านเพิ่มขึ้น

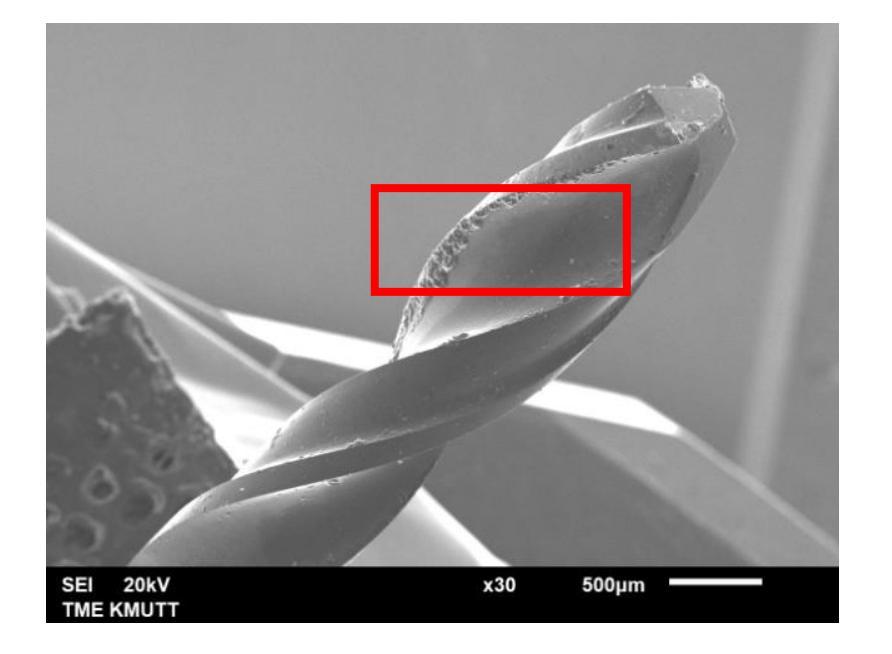
ร**ูปที่ 28** ดอกสว่านที่เคลือบผิวด้วยฟิล์มเคลือบ Si-N-DLC

นอกจากนั้น รูปที่ 29-30 แสดงถึงดอกสว่านที่เคลือบผิวด้วยฟิล์มเคลือบ Si-N-DLC พบว่าบริเวณผิว ของดอกสว่านเกิดการสึกหรอจากการเสียดสี จึงส่งผลทำให้เกิดการหลุดลอกของฟิล์มเคลือบและมีการแตกหัก ของดอกสว่านเกิดขึ้น ซึ่งส่งผลทำให้ขนาดของดอกสว่านและรูเจาะลดลง

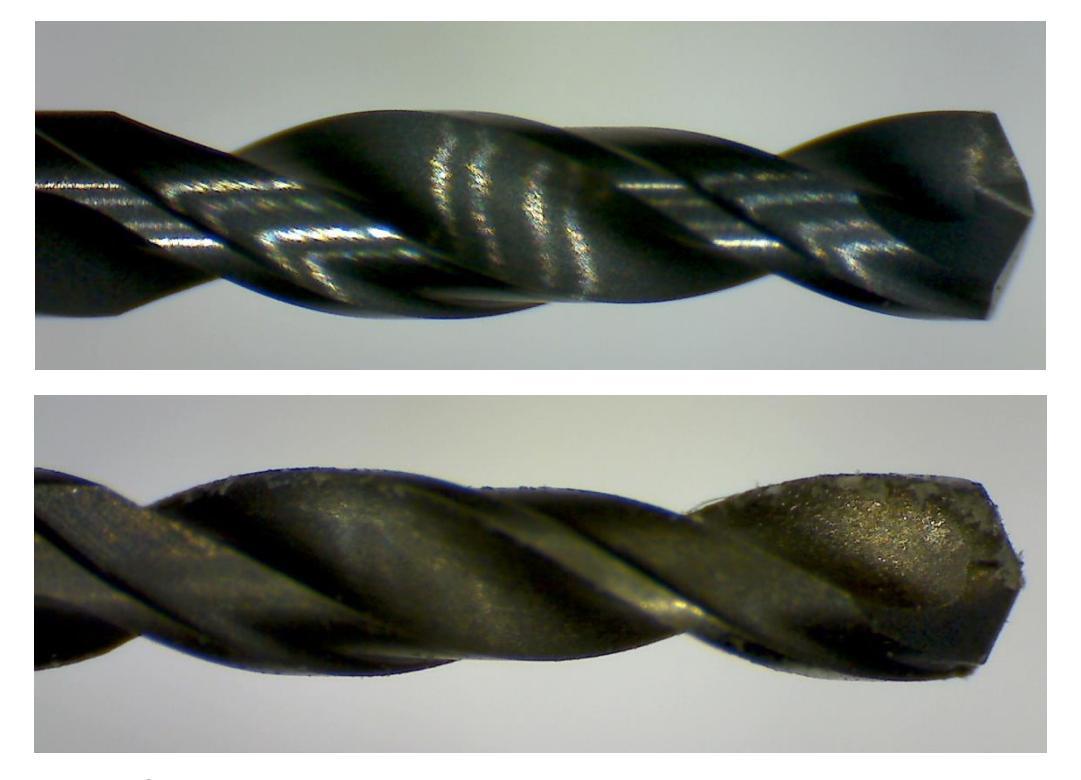
ร**ูปที่ ก.1** ดอกสว่านที่ไม่ทำการเคลือบผิวก่อนเจาะ (บน) และหล*ั*งเจาะ (ล่าง)

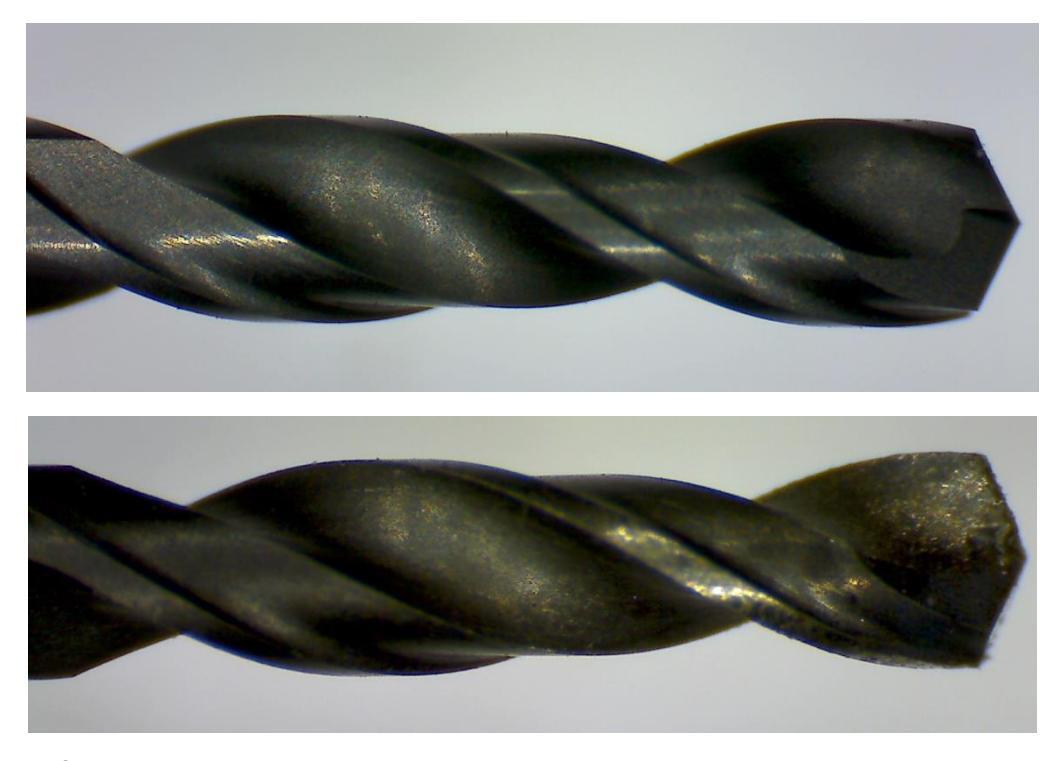
ร**ูปที่ ก.2** ดอกสว่านที่เคลือบผิวด้วยฟิล์มเคลือบ DLC ก่อนเจาะ (บน) และหลังเจาะ (ล่าง)

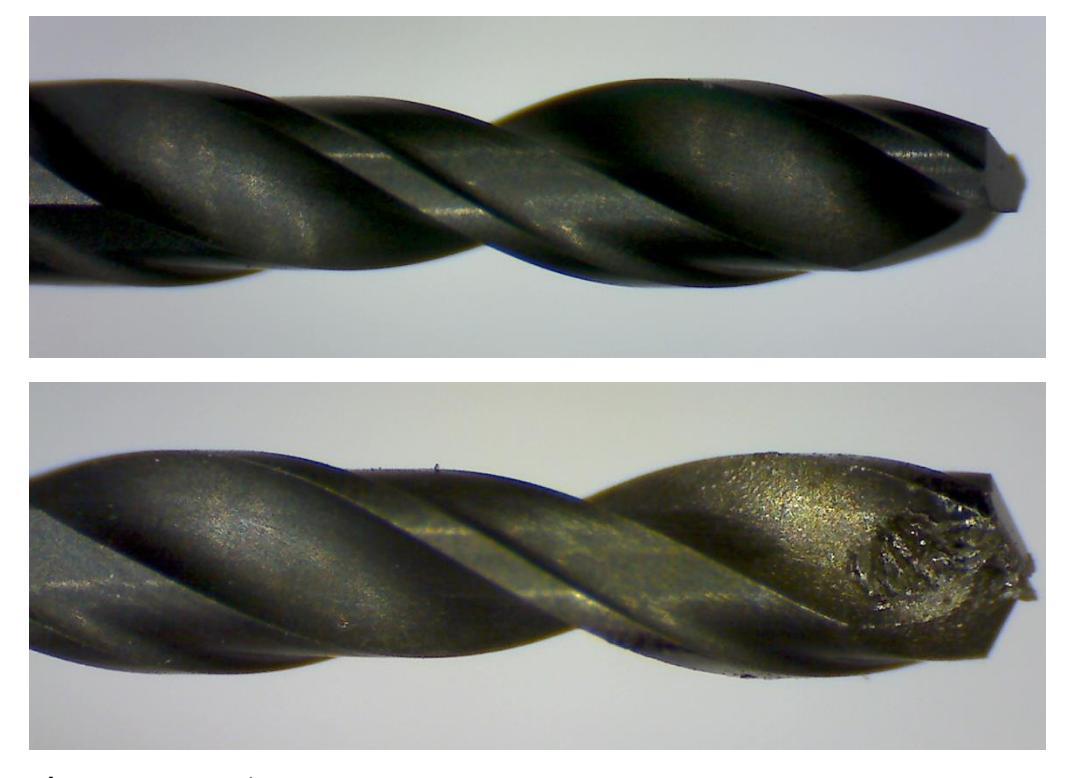
ร**ูปที่ ก.3** ดอกสว่านที่เคลือบผิวด้วยฟิล์มเคลือบ H- DLC ก่อนเจาะ (บน) และหลังเจาะ (ล่าง)
