บทน้ำ

ในการดำเนินงานโครงการวิจัยเรื่องการปรับปรุงประสิทธิภาพการเจาะขนาดจุลภาคบนไททาเนียม ผสมโดยการเคลือบด้วยฟิล์มคาร์บอนคล้ายเพชรนี้ ได้ทำการแบ่งงานออกเป็น 2 ส่วนดังนี้

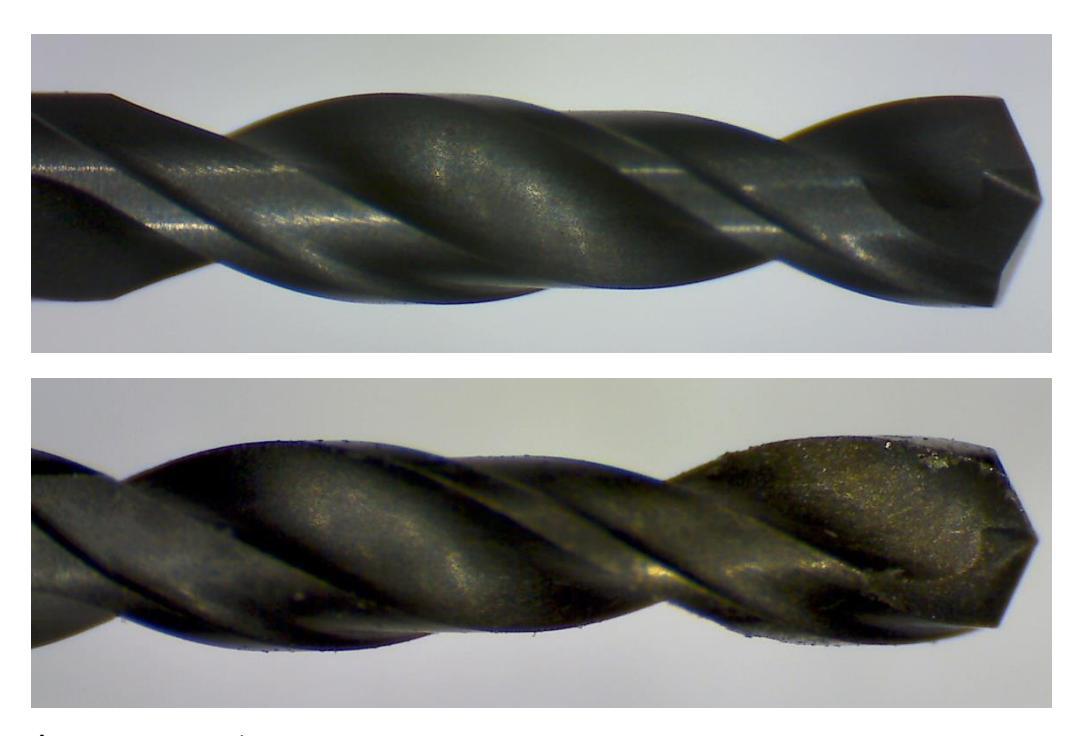
ร**ูปที่ ก.4** ดอกสว่านที่เคลือบผิวด้วยฟิล์มเคลือบ Si-O-DLC ก่อนเจาะ (บน) และหลังเจาะ (ล่าง)

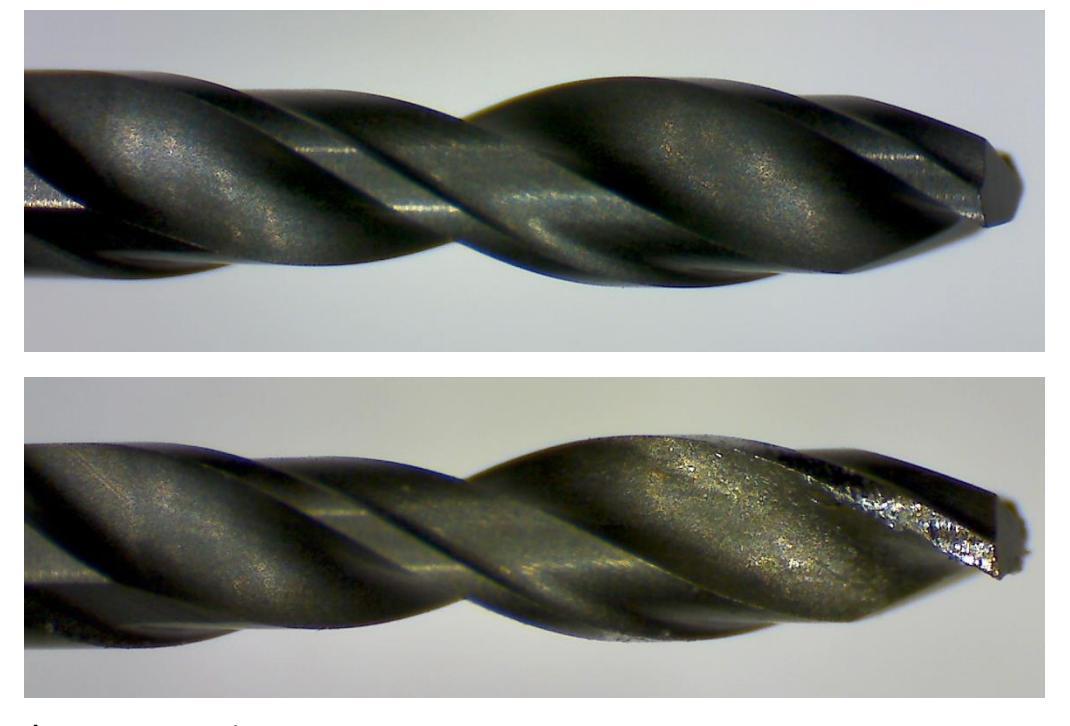
ร**ูปที่ ก.5** ดอกสว่านที่เคลือบผิวด้วยฟิล์มเคลือบ Si-N-DLC ก่อนเจาะ (บน) และหลังเจาะ (ล่าง)

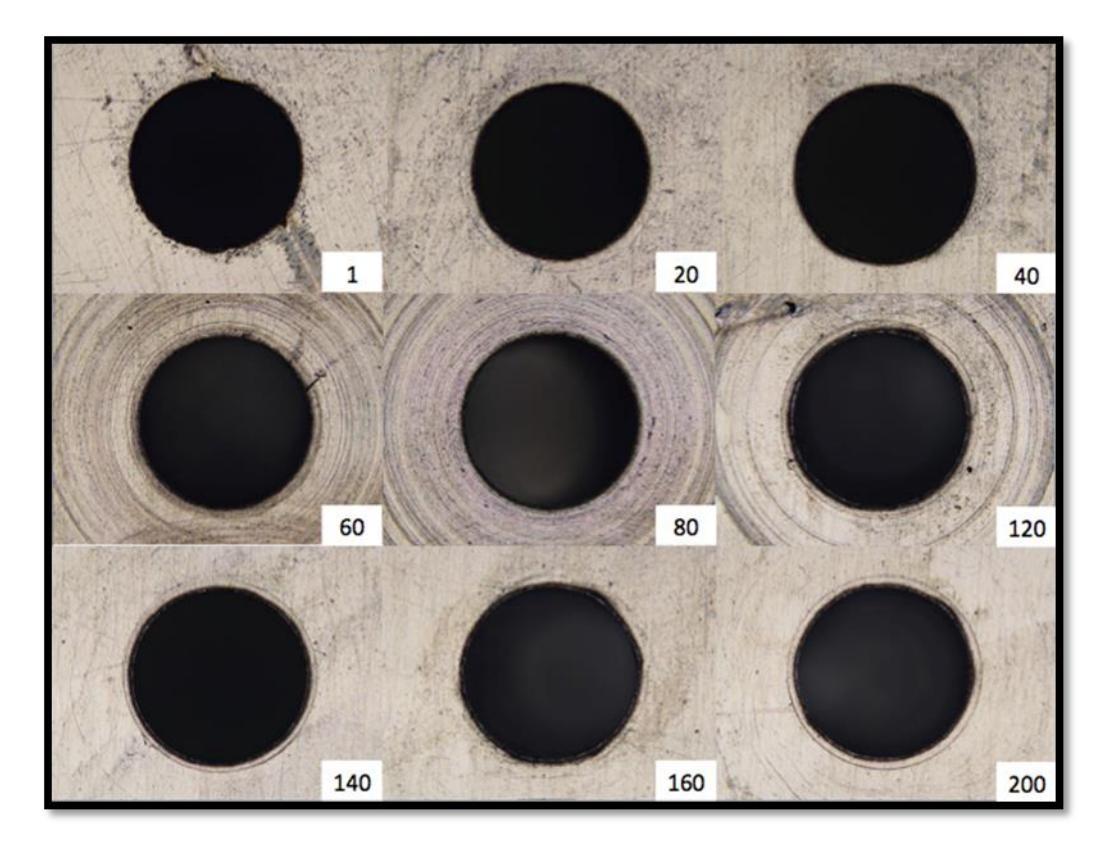
ร**ูปที่ ก.6** รูเจาะที่ 1 ถึง 200 โดยดอกสว่านที่ไม่ทำการเคลือบผิว

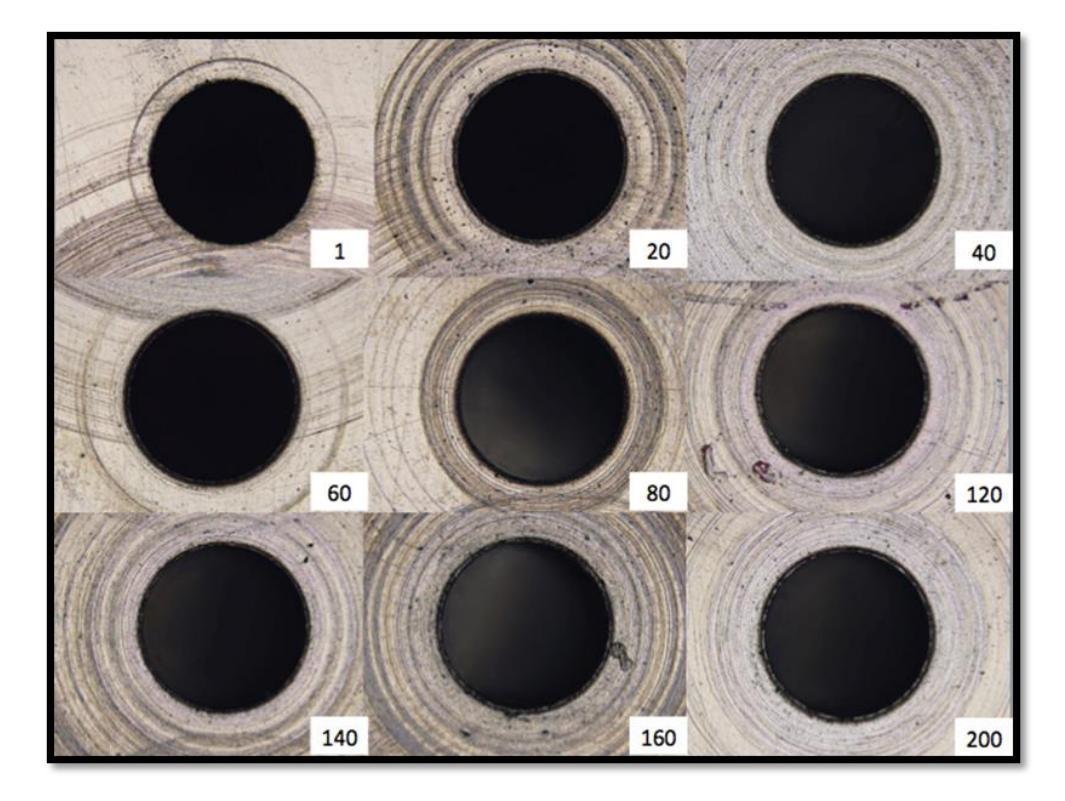
ร**ูปที่ ก.7** รูเจาะที่ 1 ถึง 200 โดยดอกสว่านที่เคลือบผิวด้วยฟิล์มเคลือบ DLC

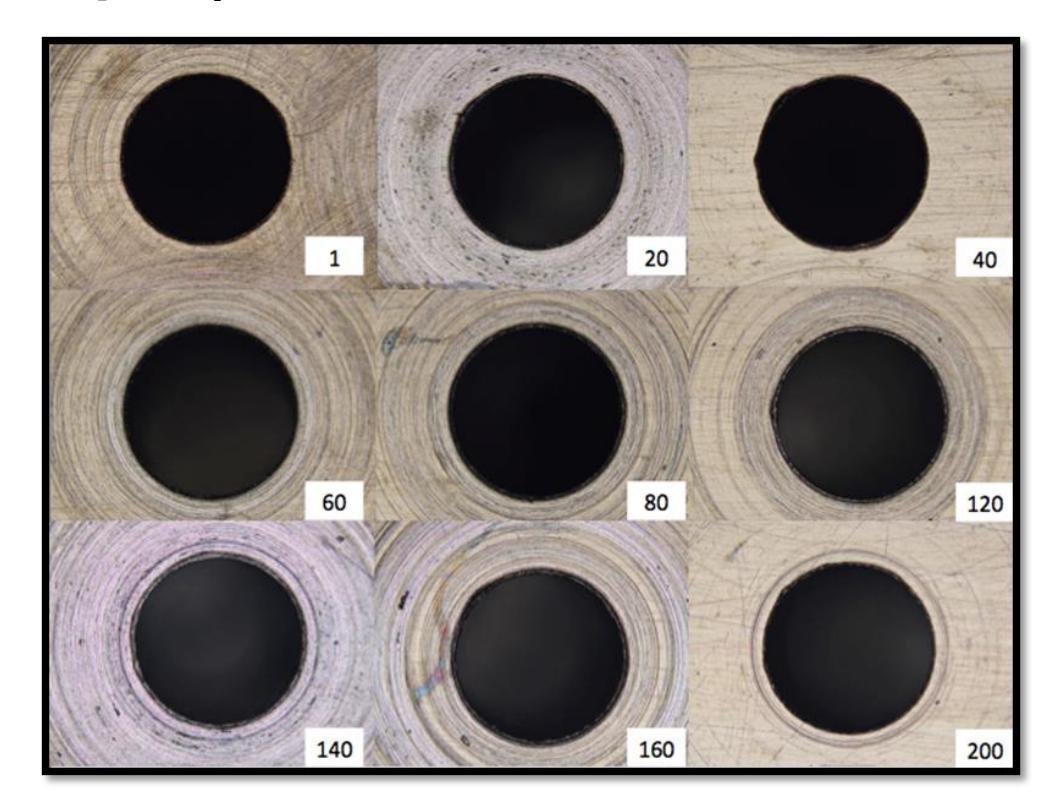
ร**ูปที่ ก.8** รูเจาะที่ 1 ถึง 200 โดยดอกสว่านที่เคลือบผิวด้วยฟิล์มเคลือบ H-DLC

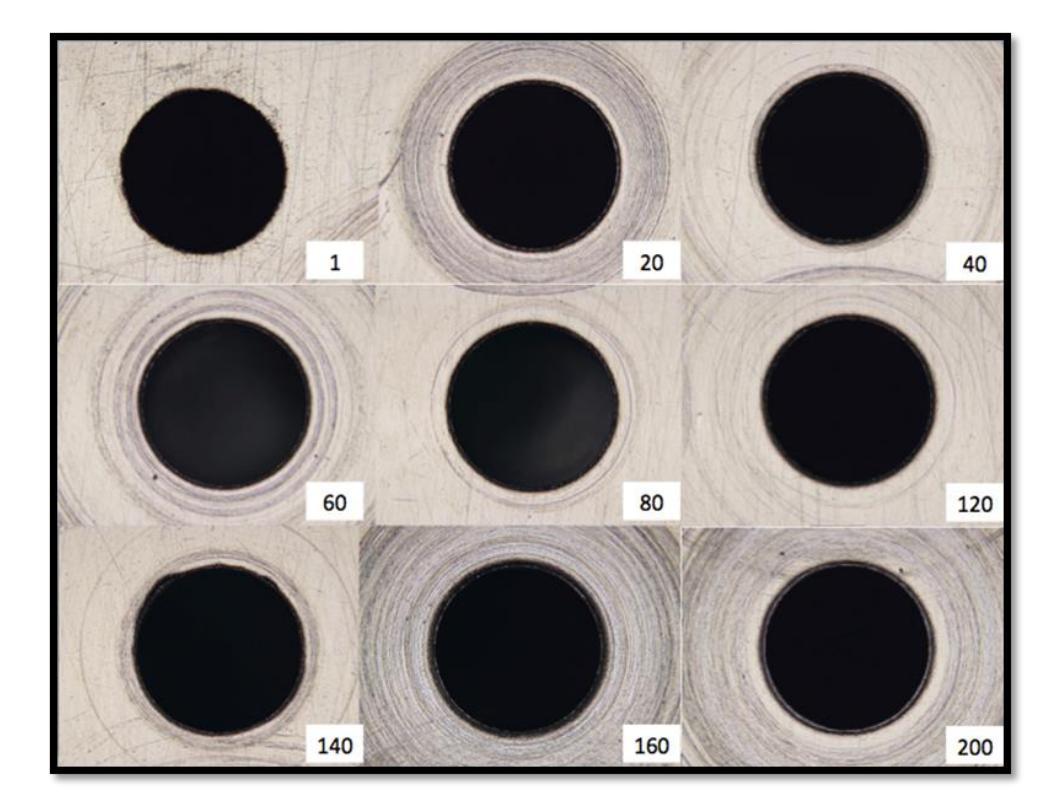
ร**ูปที่ ก.9** รูเจาะที่ 1 ถึง 200 โดยดอกสว่านที่เคลือบผิวด้วยฟิล์มเคลือบ Si-O-DLC

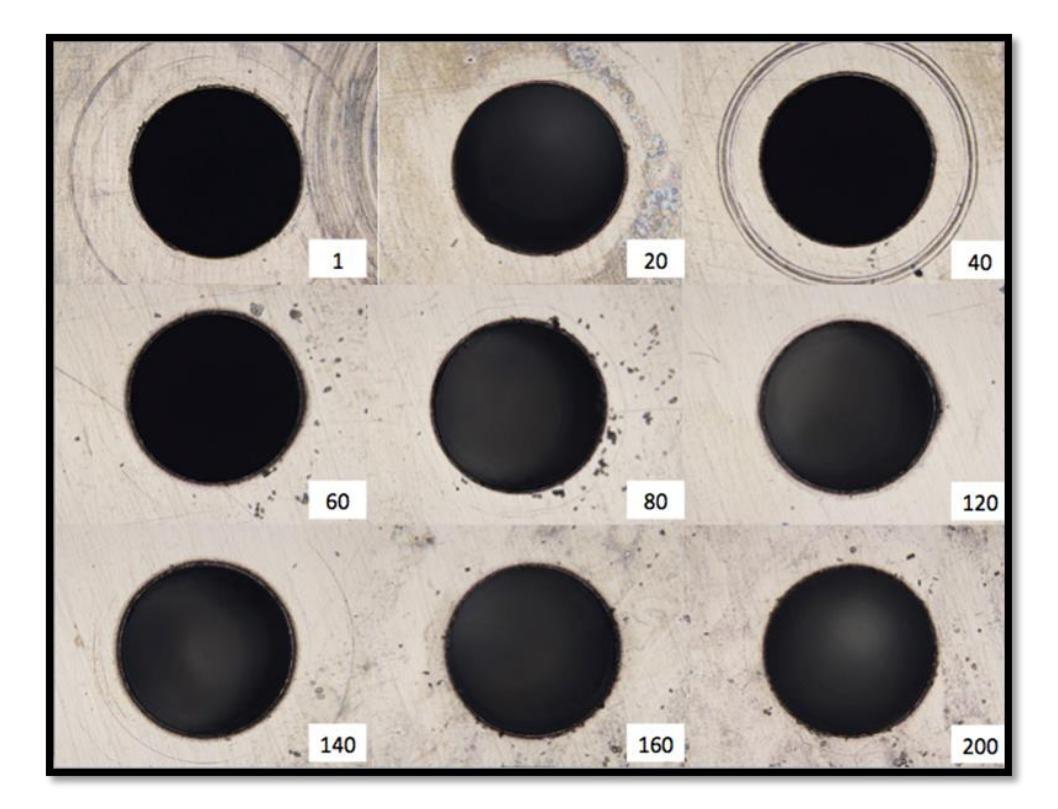
ร**ูปที่ ก.10** รูเจาะที่ 1 ถึง 200 โดยดอกสว่านที่เคลือบผิวด้วยฟิล์มเคลือบ Si-N-DLC

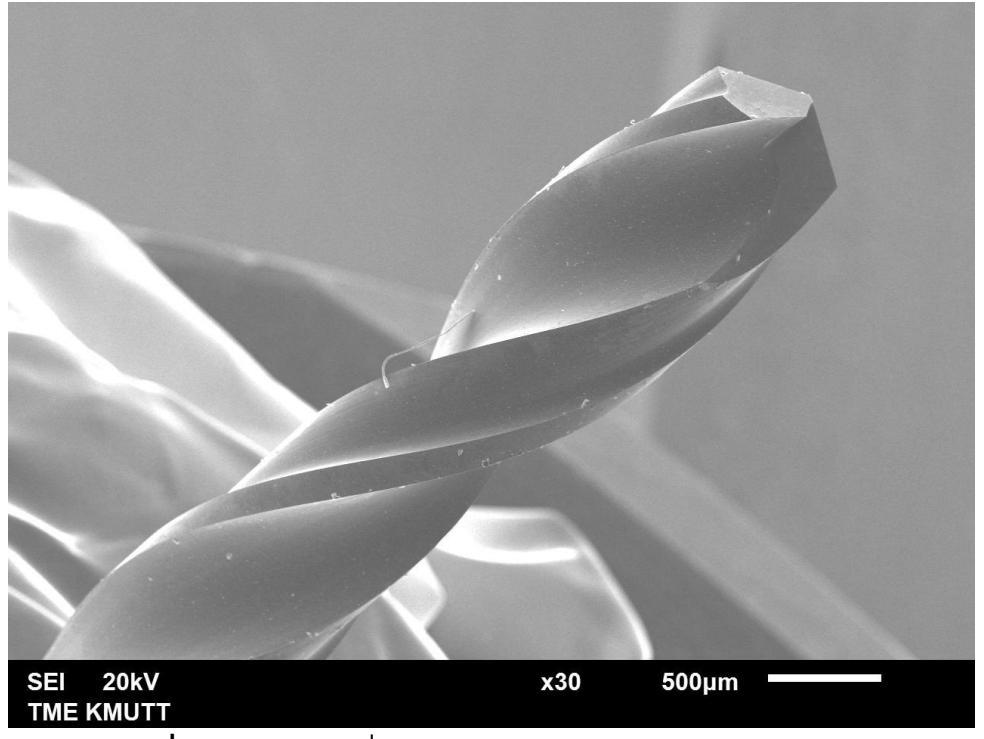
ร**ูปที่ ข.1** ดอกสว่านที่ไม่ผ่านการเคลือบผิวก่อนทดสอบการเจาะ

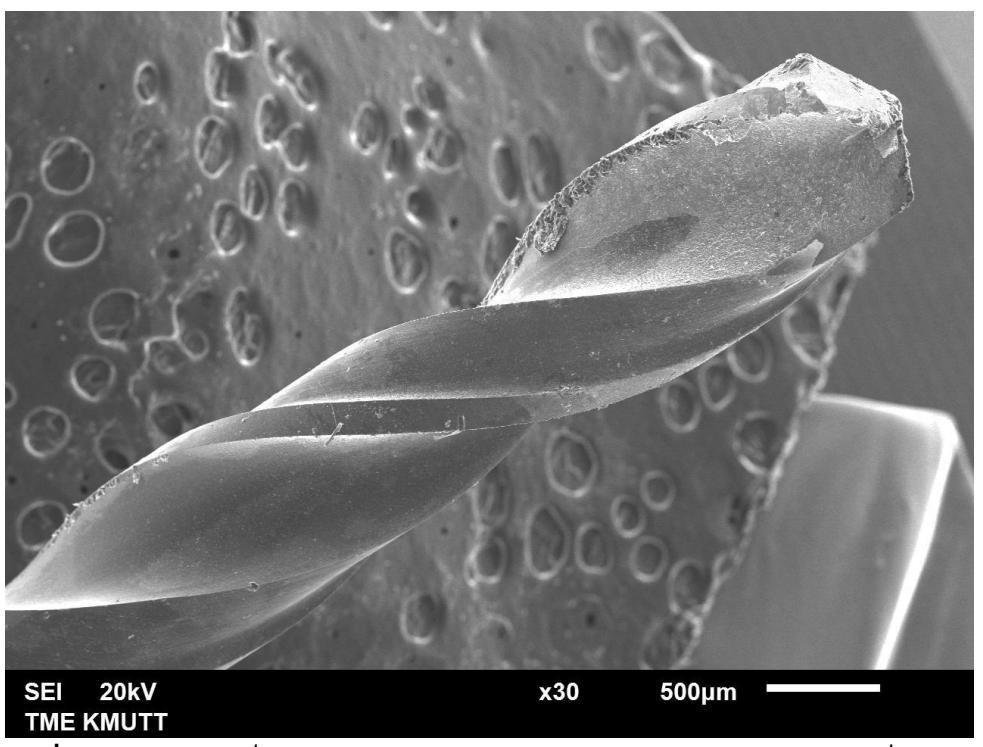
ร**ูปที่ ข.4** ดอกสว่านที่เคลือบผิวด้วยฟิล์มเคลือบ DLC หลังทดสอบการเจาะที่ 200 รู

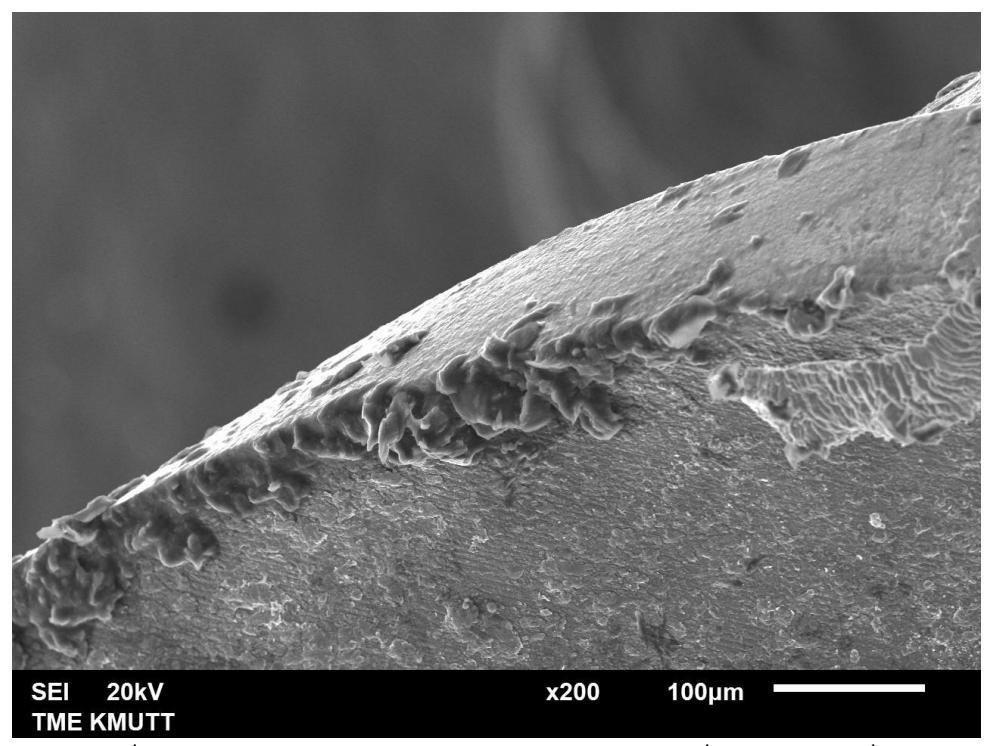
รูปที่ ข.5 ดอกสว่านที่เคลือบผิวด้วยฟิล์มเคลือบ DLC เกิดการสึกหรอที่เกิดจากการเชื่อมติดของเศษโลหะ

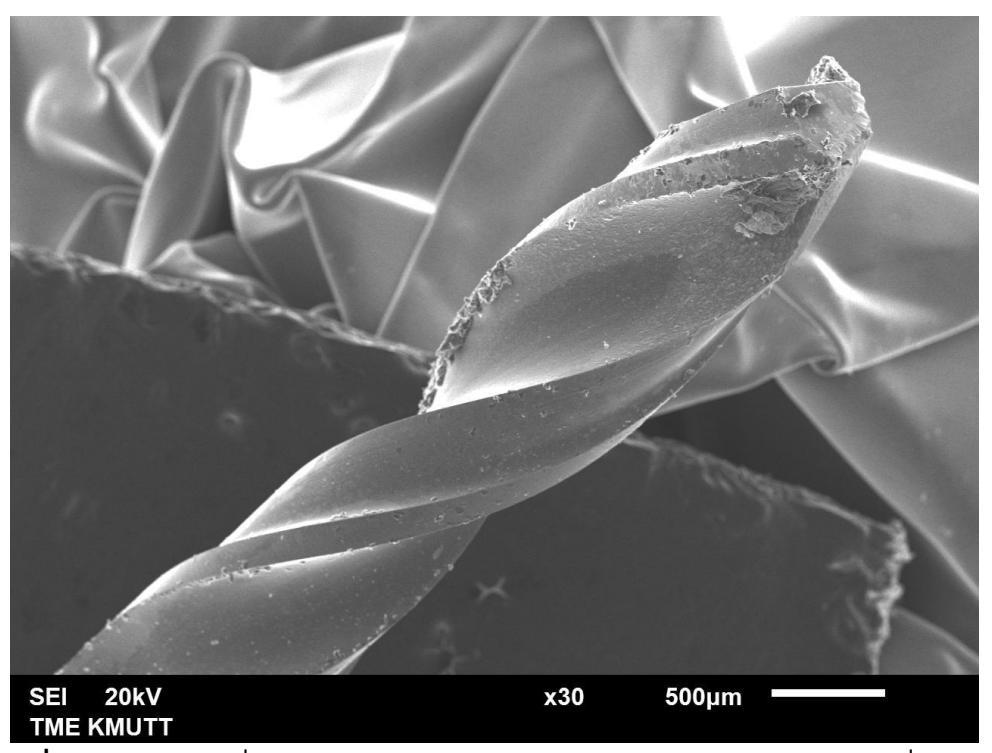
ร**ูปที่ ข.6** ดอกสว่านที่เคลือบผิวด้วยฟิล์มเคลือบ H-DLC หลังทดสอบการเจาะที่ 200 รู

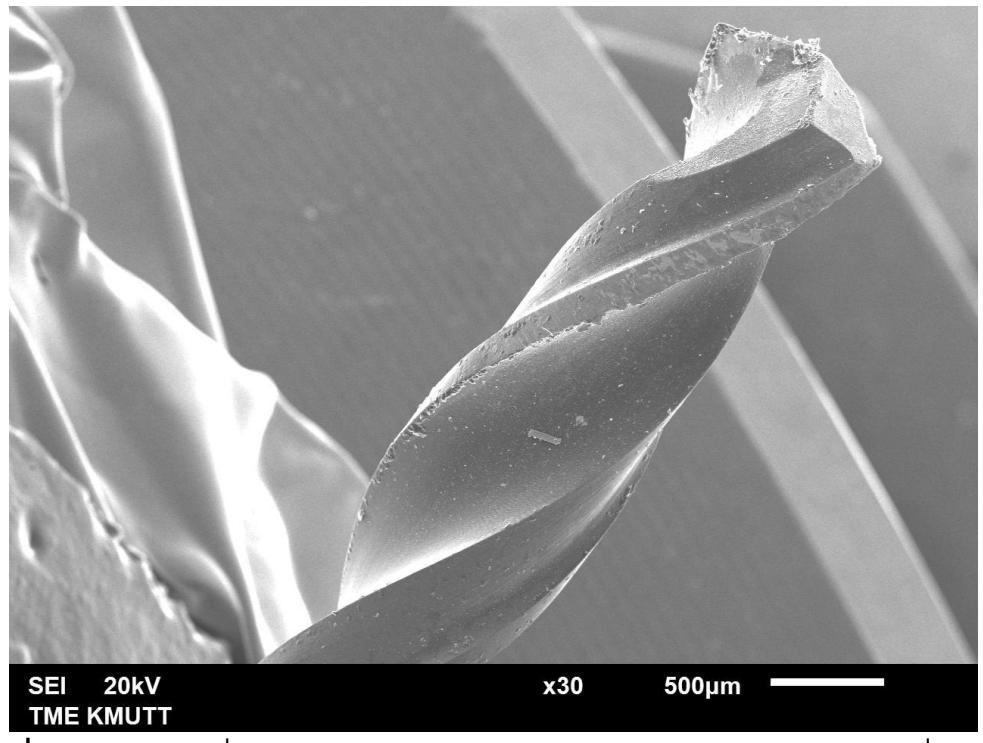
ร**ูปที่ ข.7** ดอกสว่านที่เคลือบผิวด้วยฟิล์มเคลือบ Si-O-DLC หลังทดสอบการเจาะที่ 200 รู

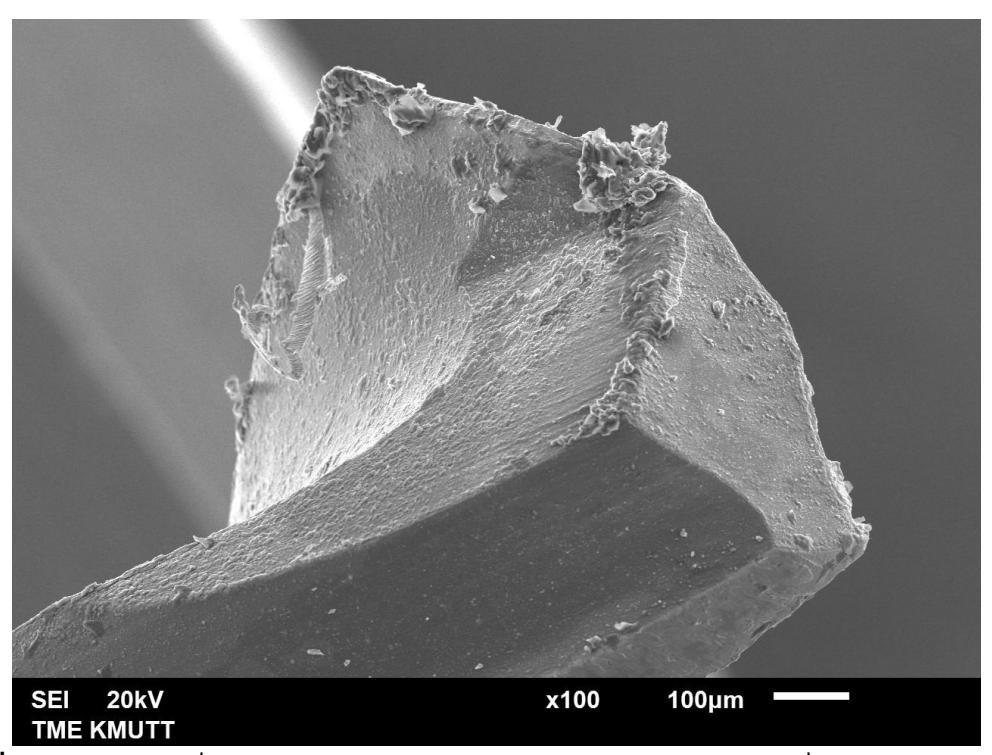
ร**ูปที่ ข.8** ดอกสว่านที่เคลือบผิวด้วยฟิล์มเคลือบ Si-O-DLC เกิดจากการเชื่อมติดของเศษโลหะ

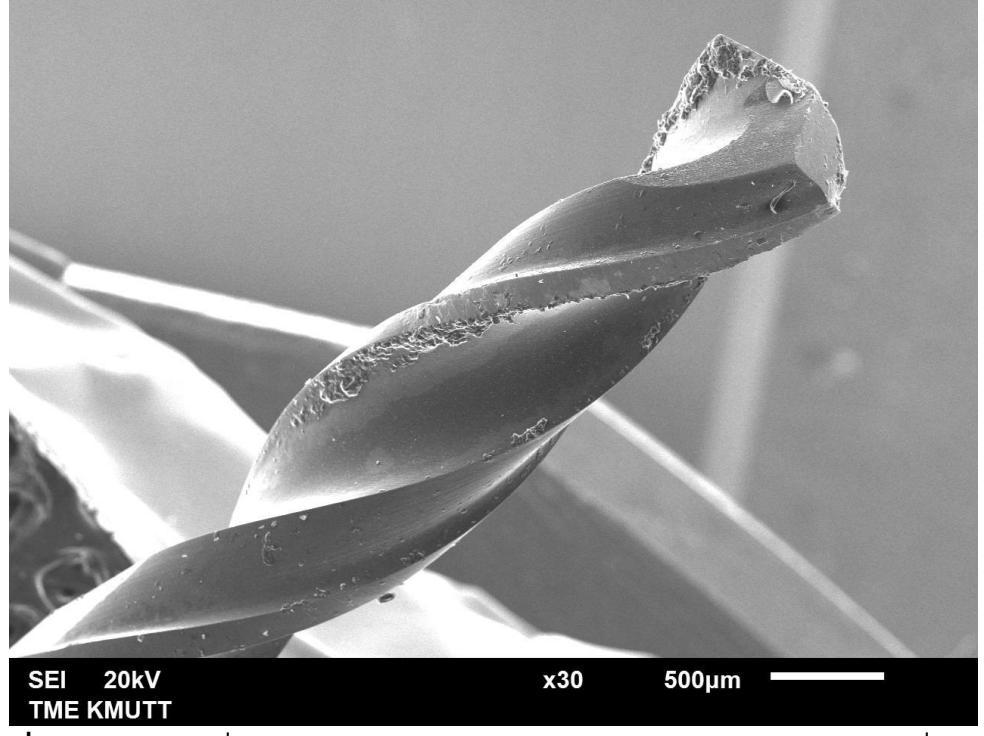
ร**ูปที่ ข.9** ดอกสว่านที่เคลือบผิวด้วยฟิล์มเคลือบ Si-N-DLC หลังทดสอบการเจาะที่ 200 รู
