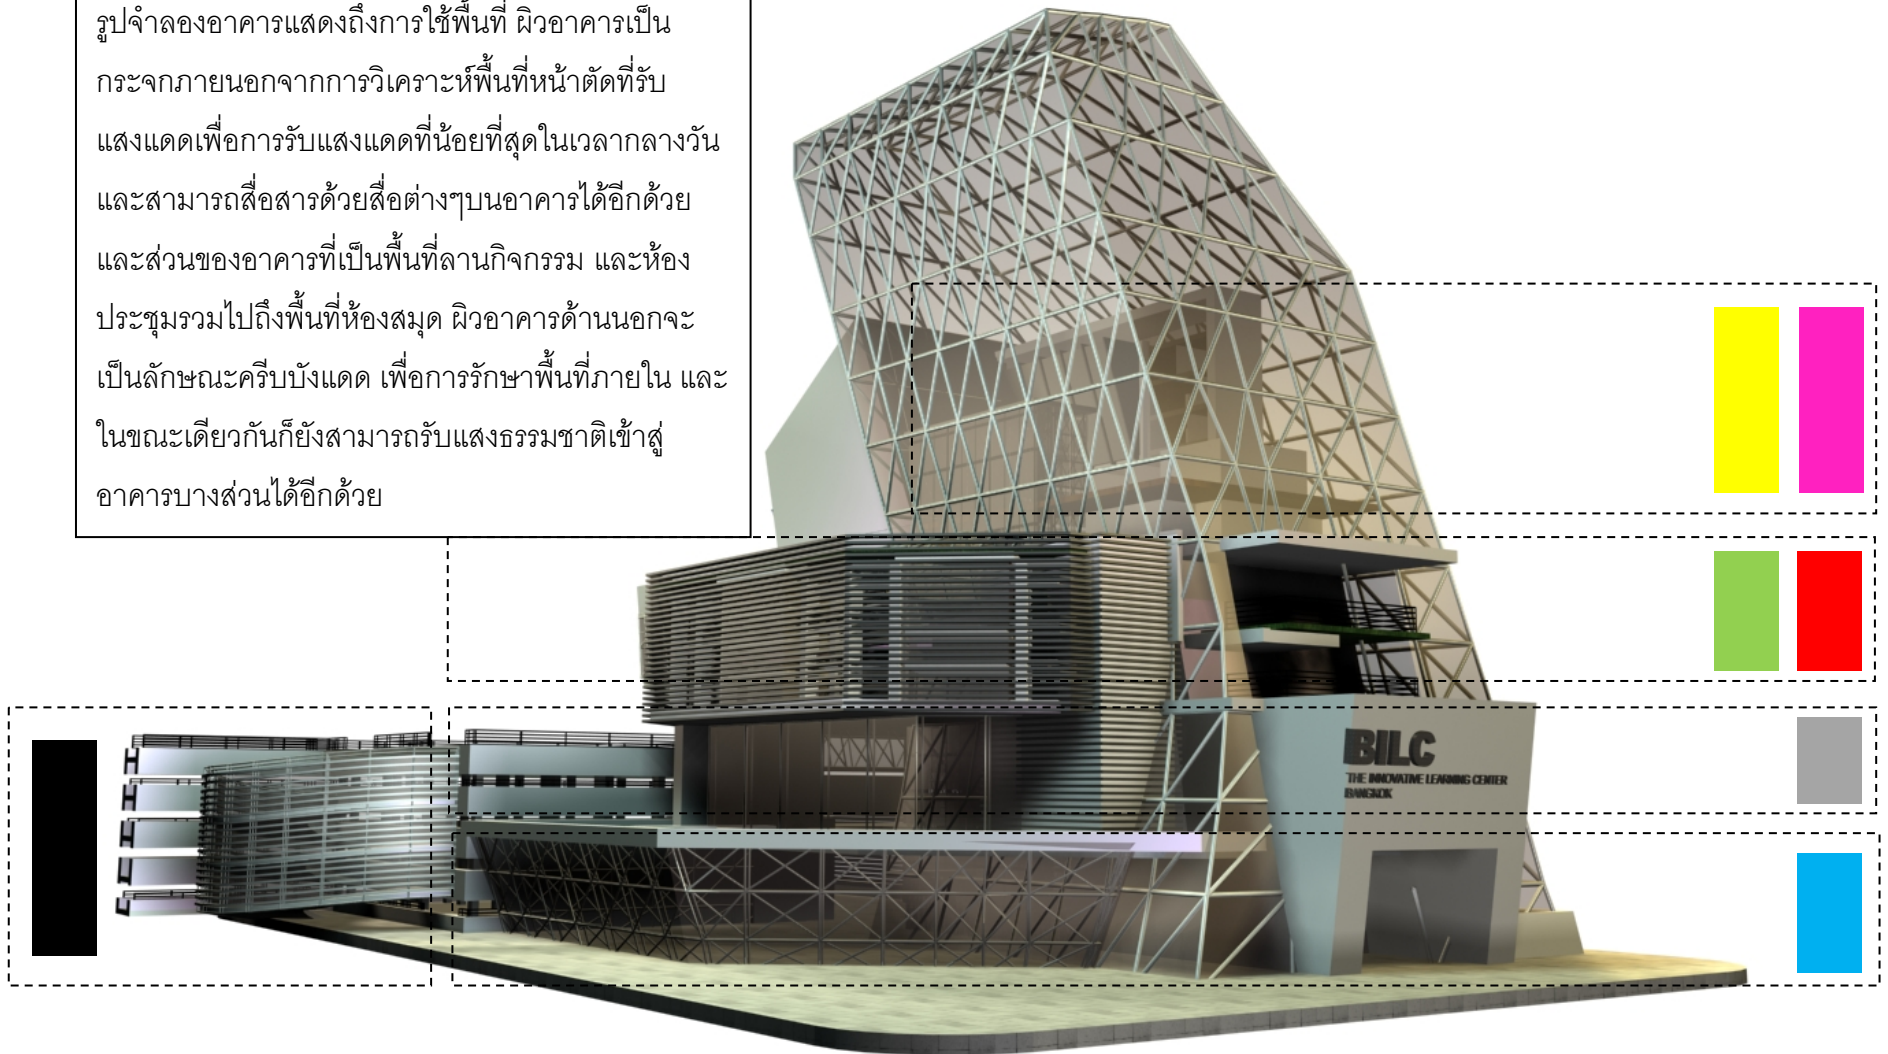
ภาพที่ 5.42

ภาพจำลองอาคาร 1

รูปจำลองอาคารแสดงถึงการใช้พื้นที่ ผิวด้านนอกอาคารเป็น  
กระจกภายนอกจากการวิเคราะห์พื้นที่ที่หน้าต่างที่รับ  
แสงแดดเพื่อการรับแสงแดดที่น้อยที่สุดในเวลากลางวัน  
และสามารถสื่อสารด้วยสื่อต่างๆบนอาคารได้อีกด้วย  
และส่วนของอาคารที่เป็นพื้นที่ลานกิจกรรม และห้อง  
ประชุมรวมไปถึงพื้นที่ห้องสมุด ผิวด้านนอกจะ  
เป็นลักษณะครึ่งบังแดด เพื่อการรักษาพื้นที่ภายใน และ  
ในขณะเดียวกันก็ยังสามารถรับแสงธรรมชาติเข้าสู่  
อาคารบางส่วนได้อีกด้วย
