ภาคผนวก ก

ข้อมูลการเจาะสำรวจชั้นดิน (Boring Log)

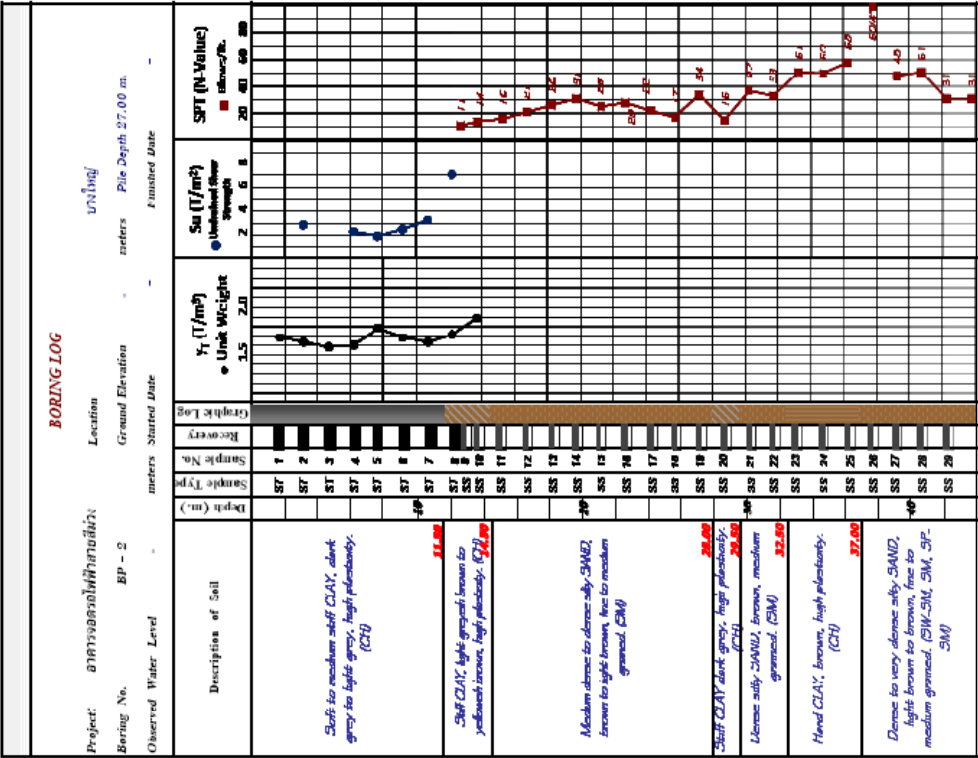
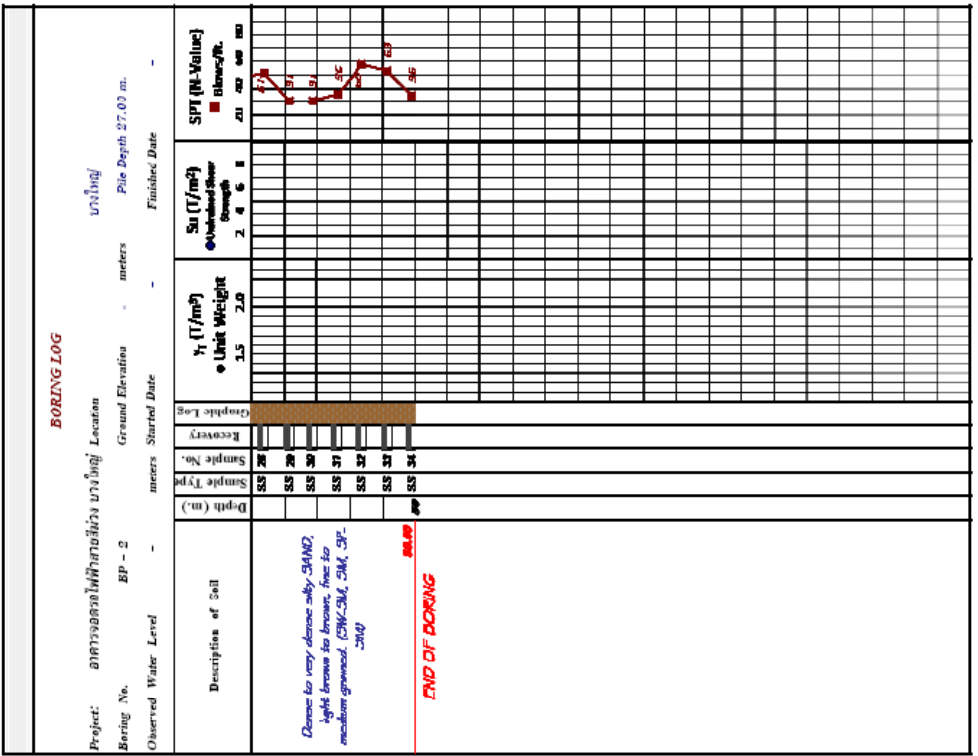
รูปที่ ค.2 ข้อมูลเจาะสำรวจชั้นดินของ โครงการรถไฟฟ้าสายสีม่วง บางใหญ่ (P - 2)

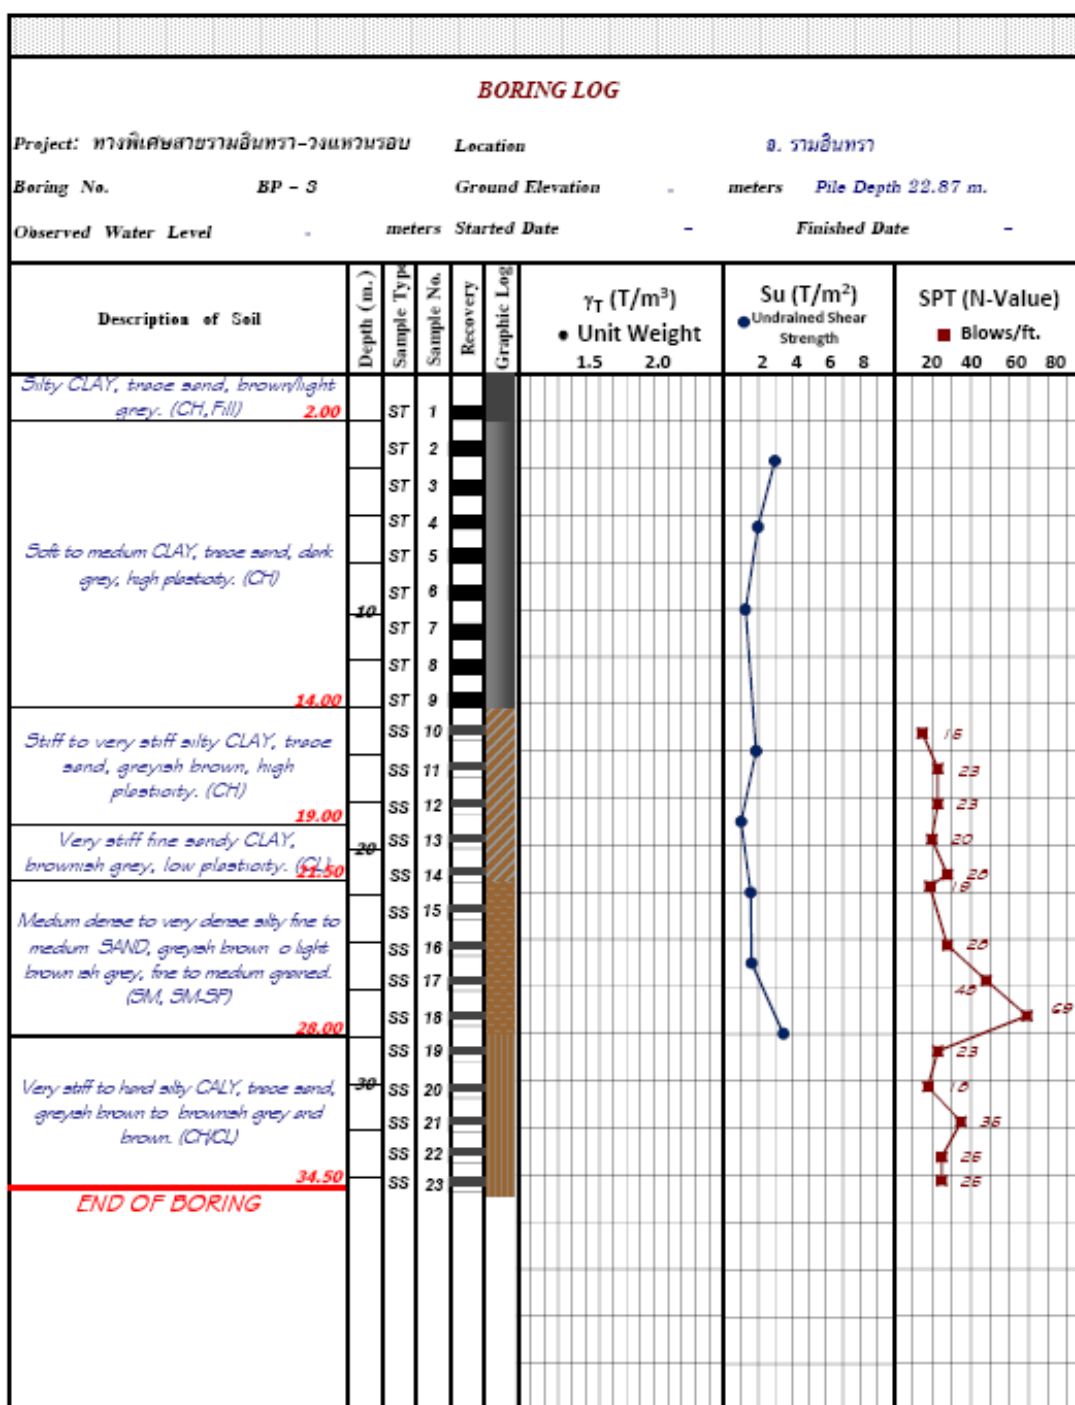
รูปที่ ก.3 ข้อมูลเจาะสำรวจชั้นดินของ โครงการทางพิเศษสายรามอินทรา - วงแหวนรอบนอก  
อ.รามอินทรา (P - 3)

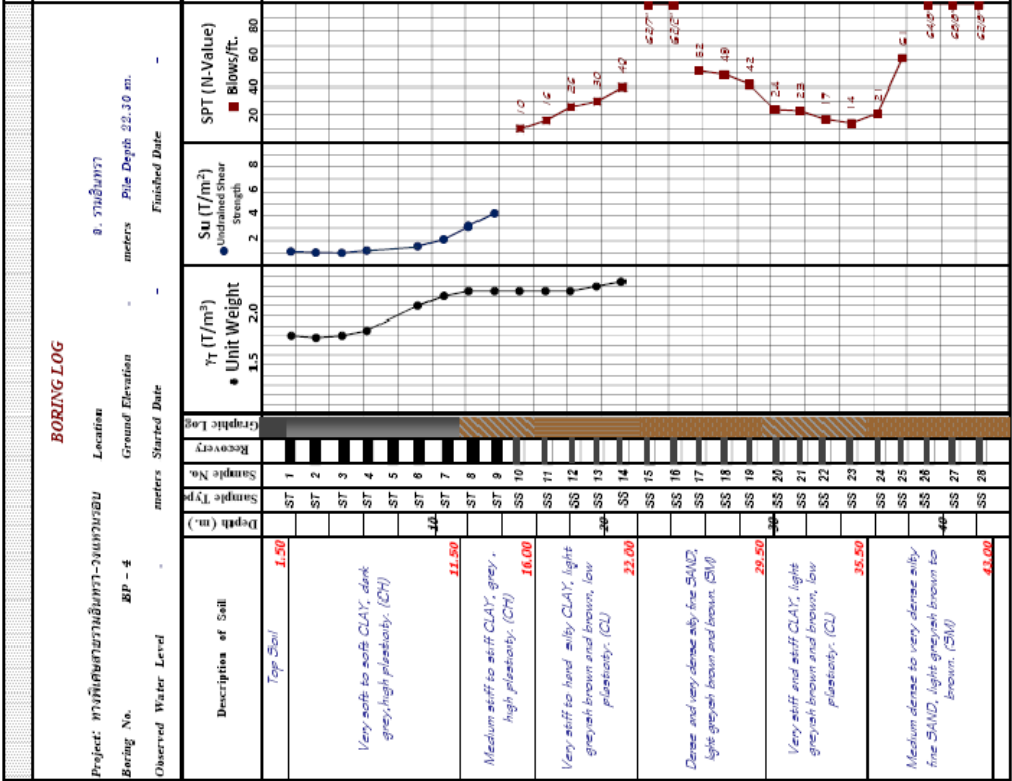
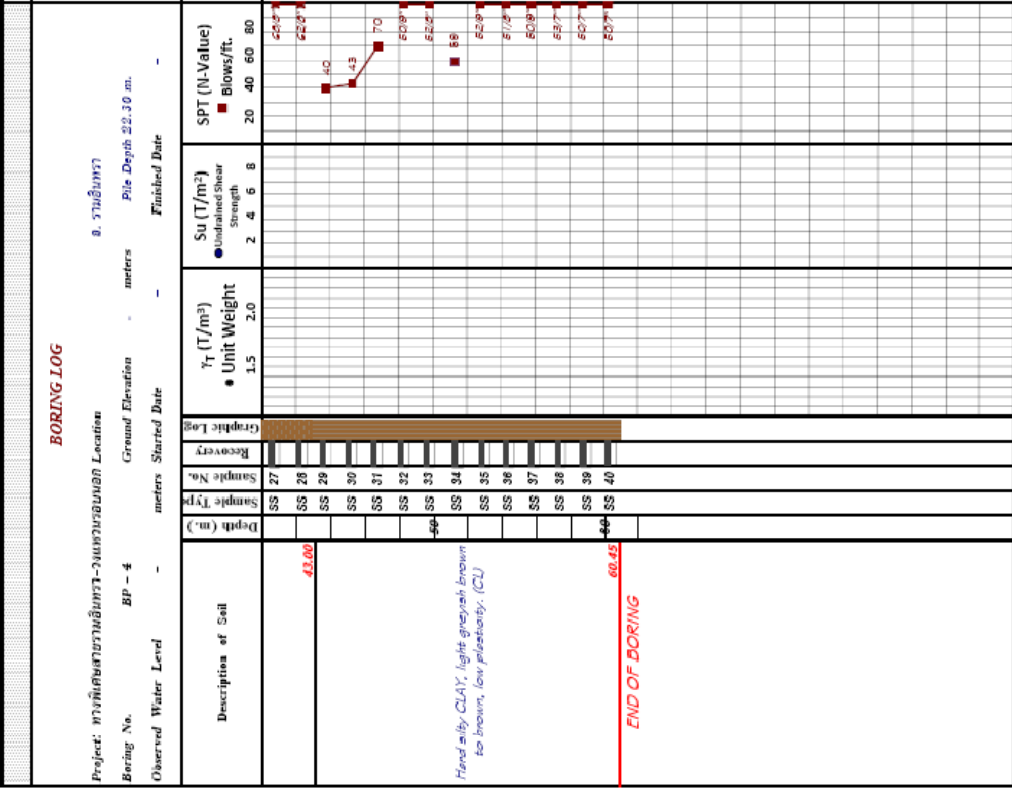
รูปที่ ค.4 ข้อมูลเจาะสำรวจชั้นดินของ โครงการทางพิเศษสายรามอินทรา - วงแหวนรอบนอก จ.รามอินทรา (P - 4)

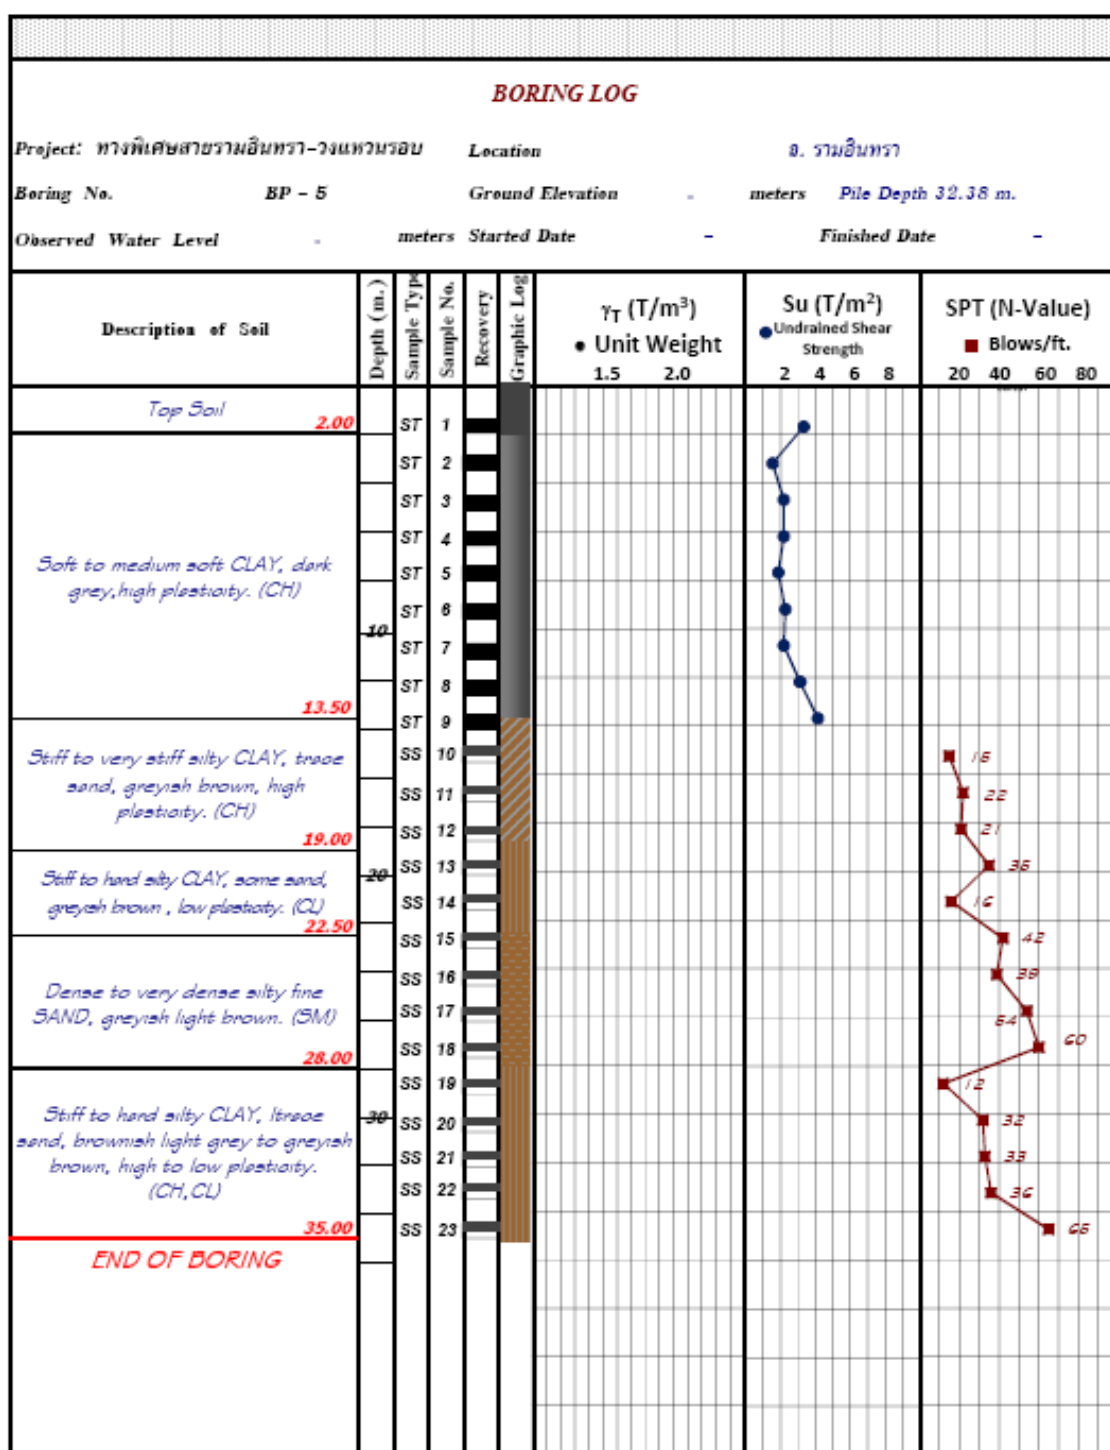
รูปที่ ก.5 ข้อมูลเจาะสำรวจชั้นดินของ โครงการทางพิเศษสายรามอินทรา - วงแหวนรอบนอก  
อ.รามอินทรา (P - 5)

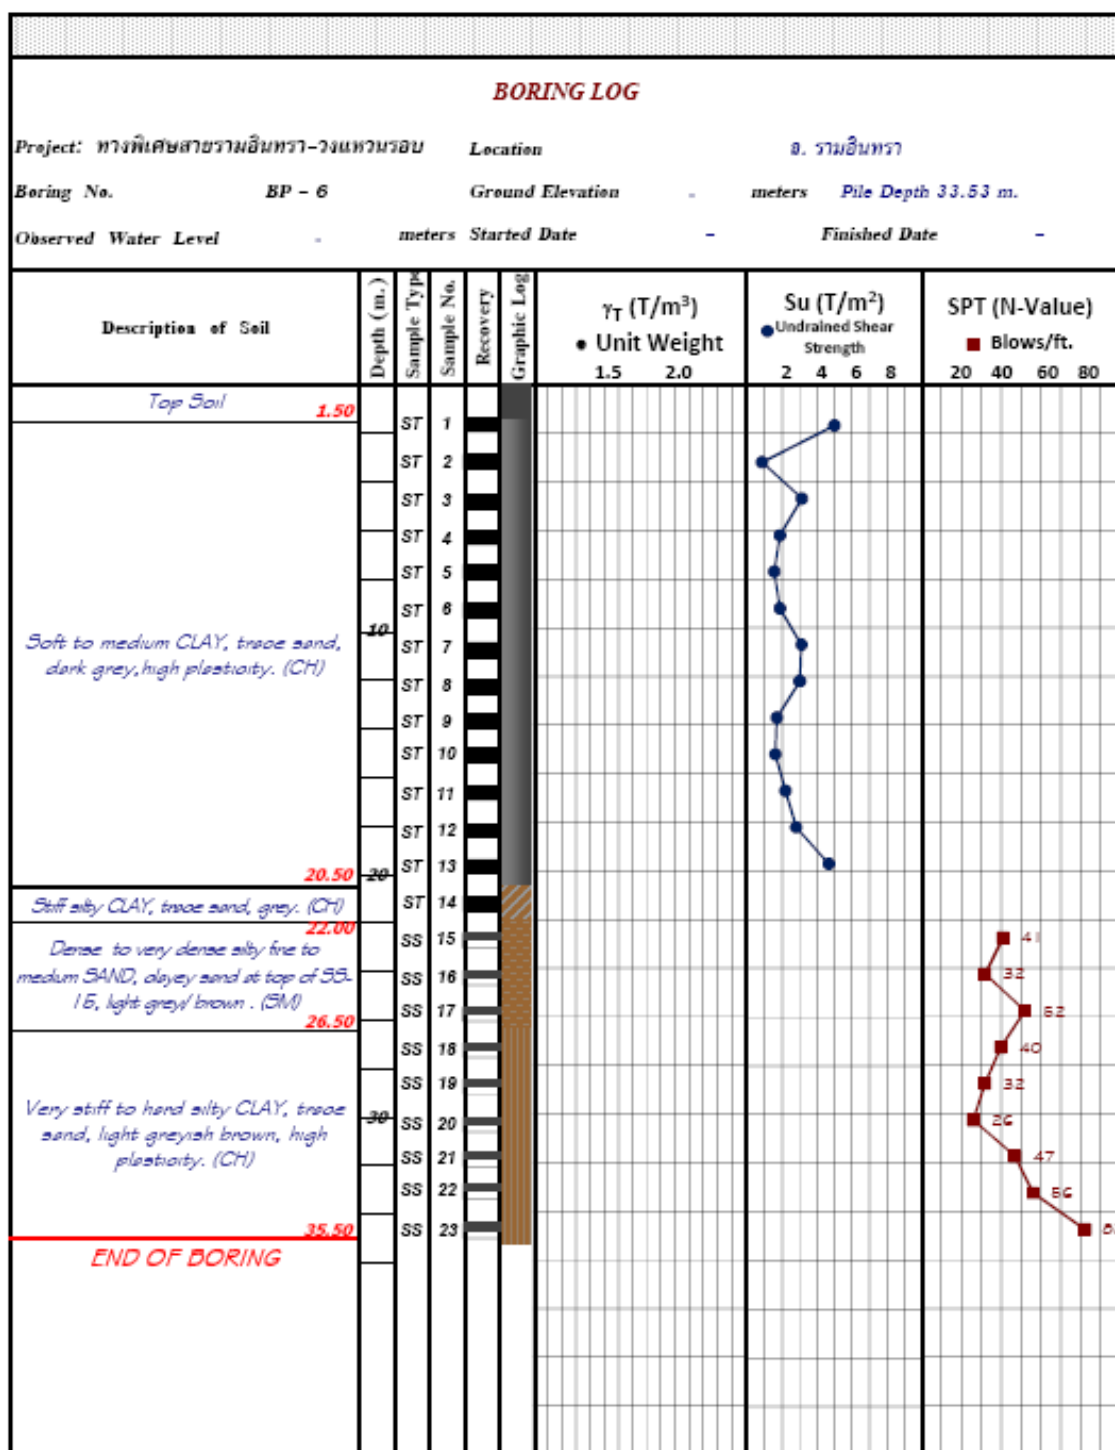
รูปที่ ก.6 ข้อมูลเจาะสำรวจชั้นดินของ โครงการทางพิเศษสายรามอินทรา - วงแหวนรอบนอก  
อ.รามอินทรา (P - 6)

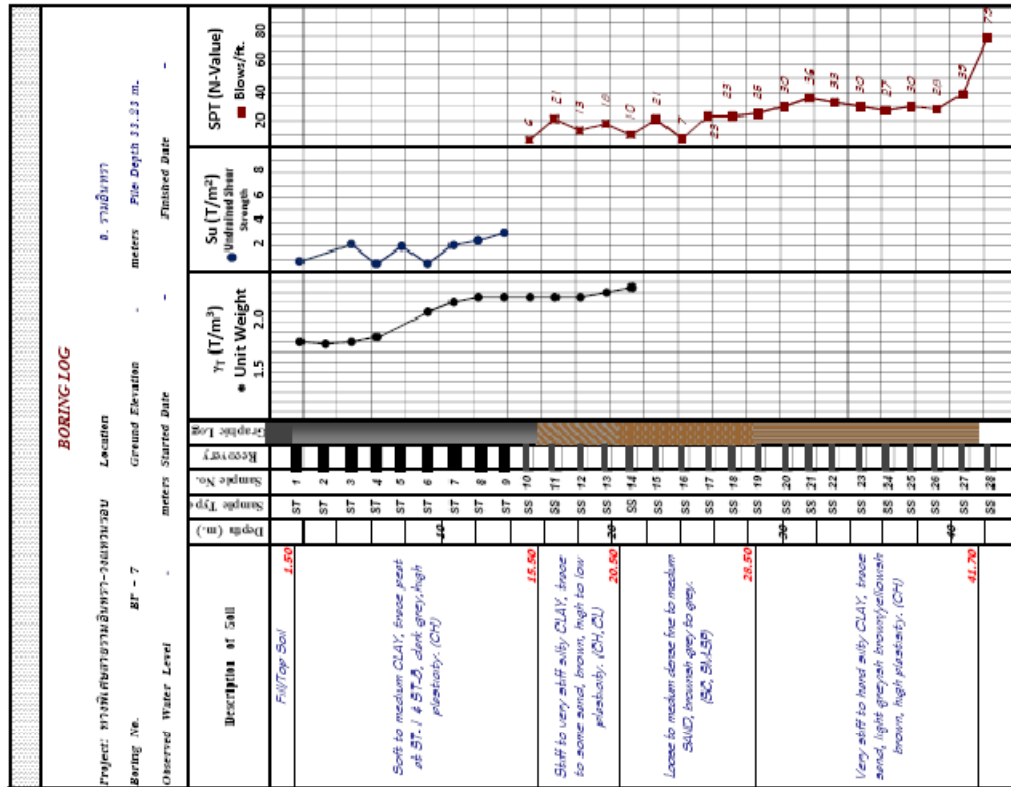
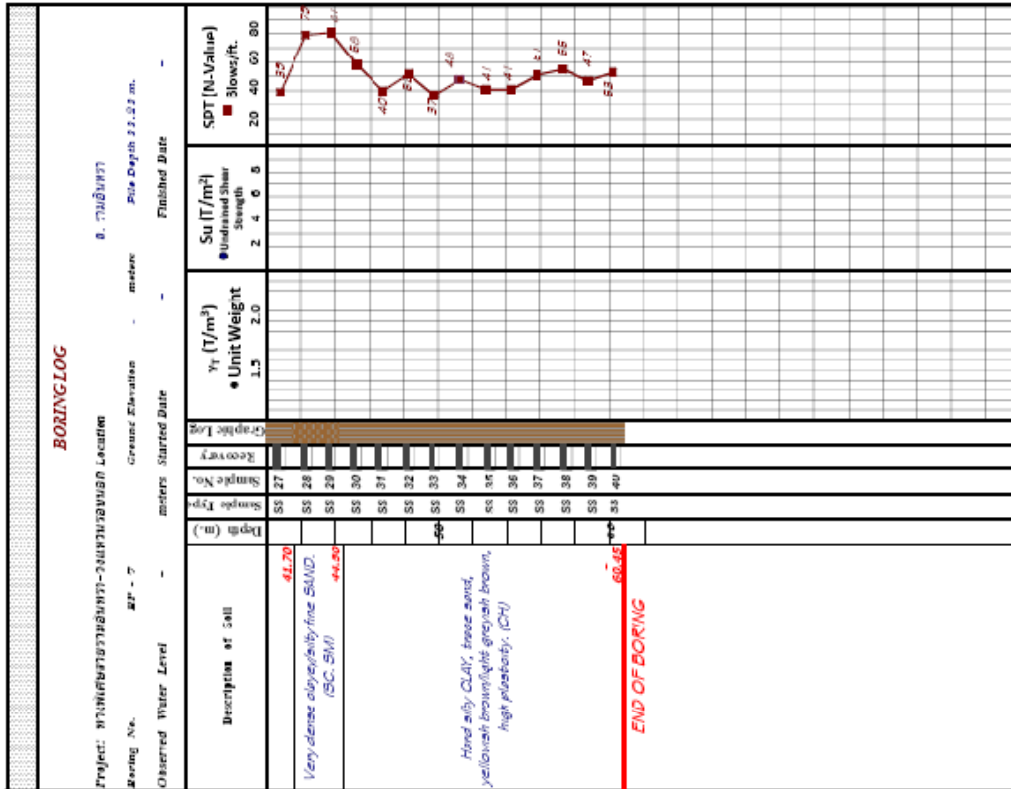
รูปที่ ค.7 ข้อมูลเจาะสำรวจชั้นดินของ โครงการทางพิเศษสายรามอินทรา - วงแหวนรอบนอก อ.รามอินทรา (P - 7)

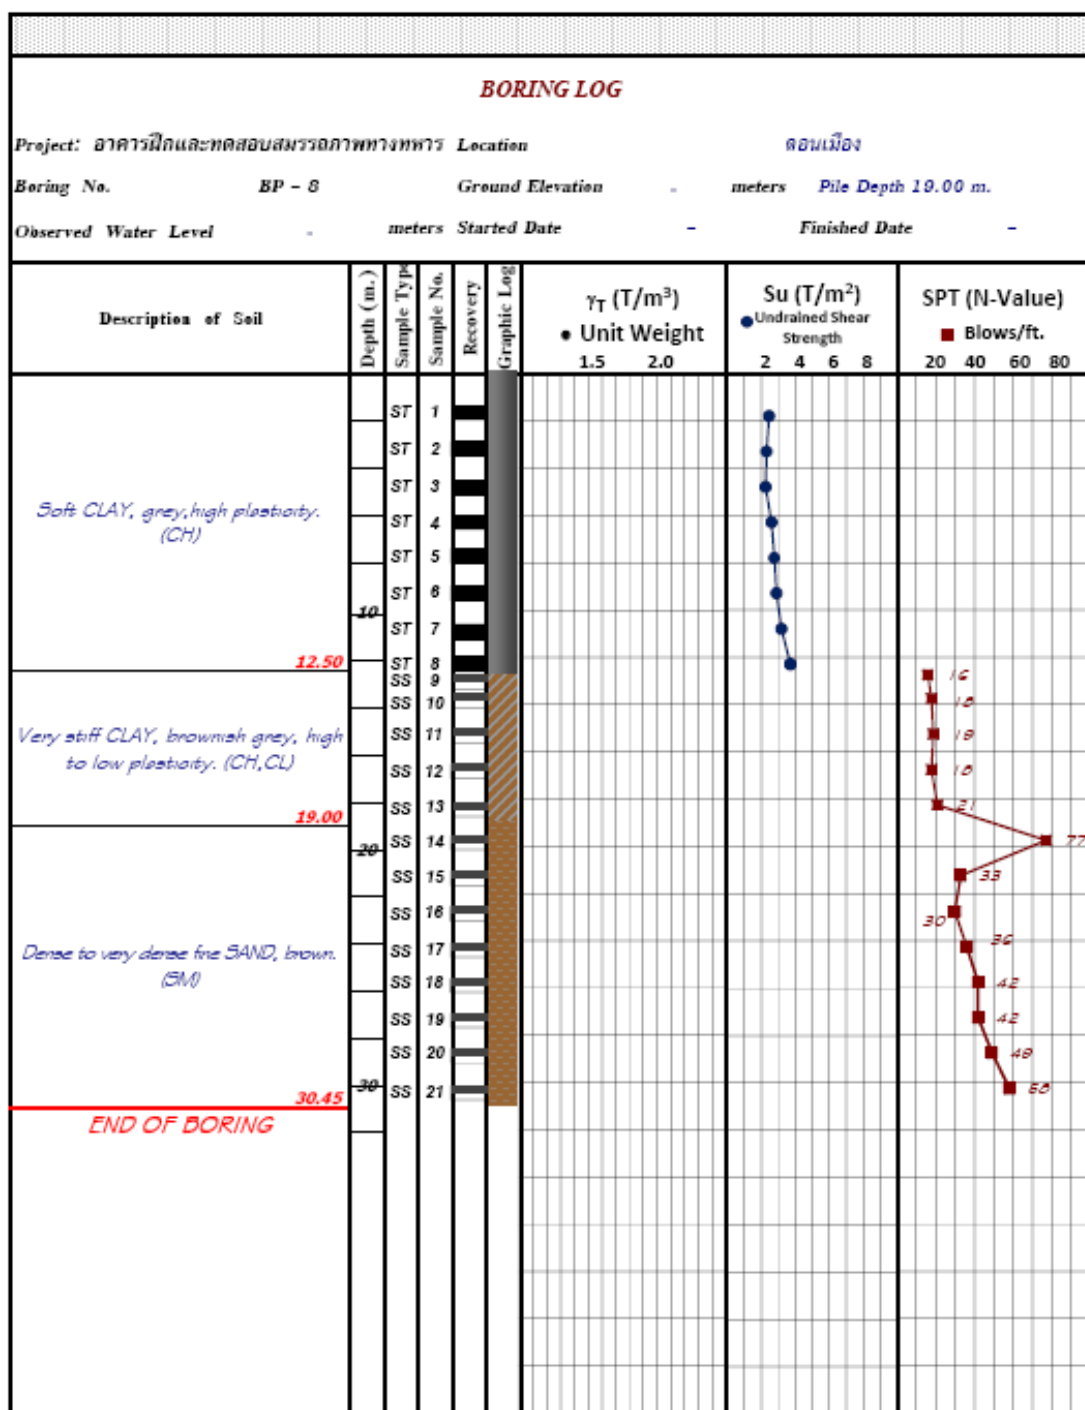
รูปที่ ค.8 ข้อมูลเจาะสำรวจชั้นดินของ โครงการอาคารฝึกและทดสอบสมรรถภาพทางทหาร  
ดอนเมือง (P - 8)

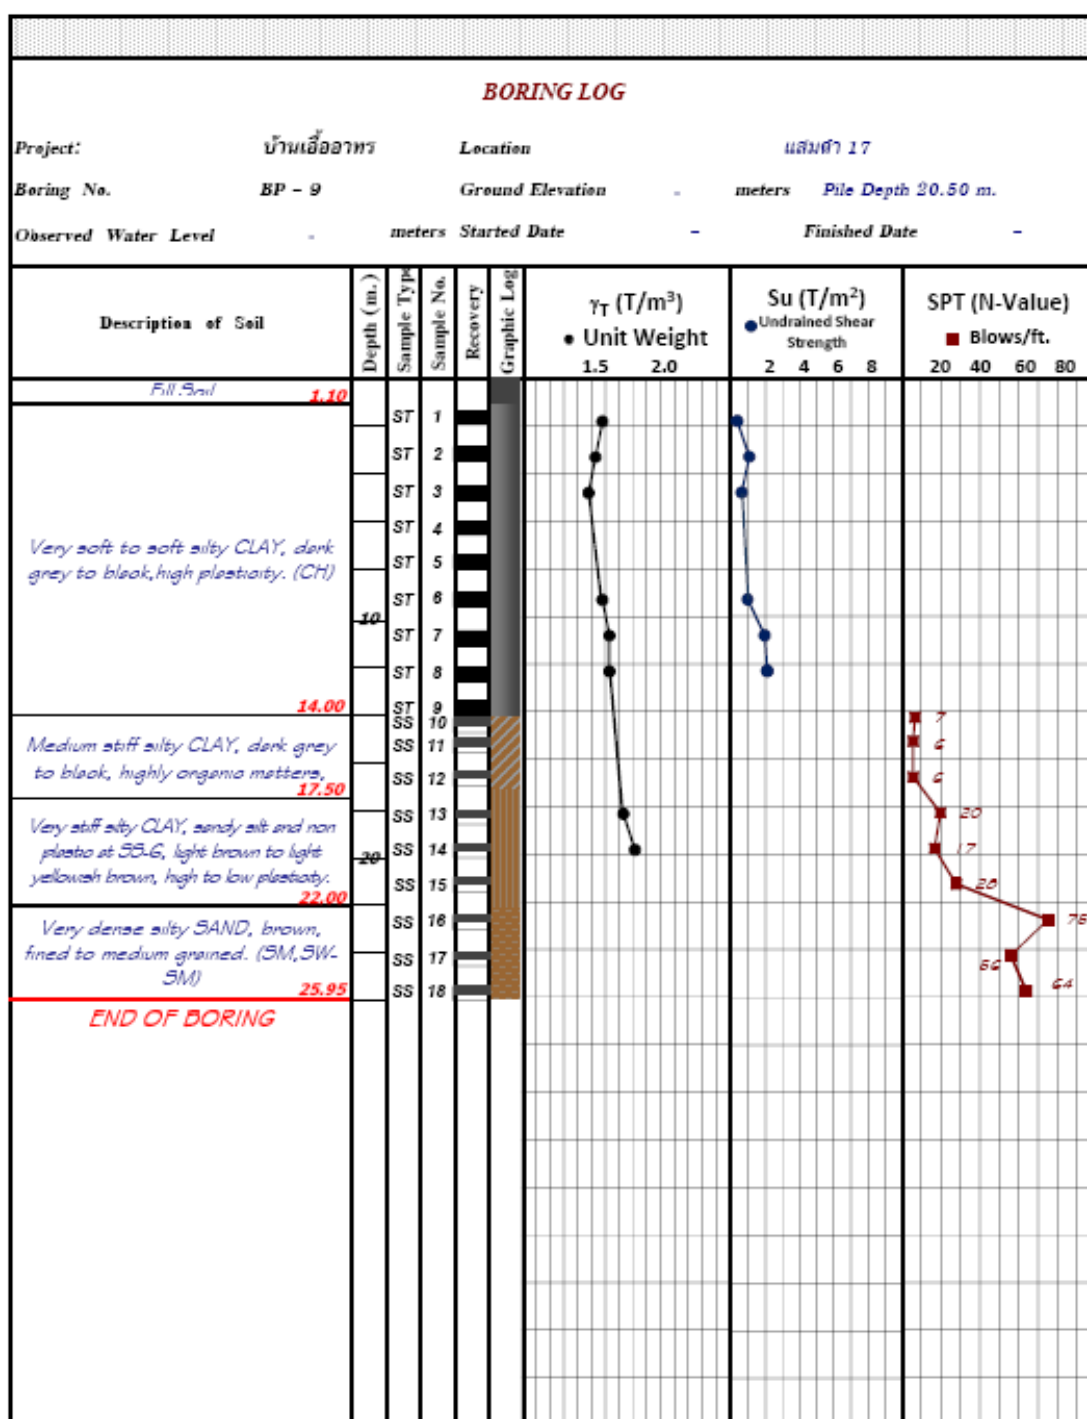
รูปที่ ก.9 ข้อมูลเจาะสำรวจชั้นดินของ โครงการบ้านเอื้ออาทร แสมดำ 17 (P - 9)

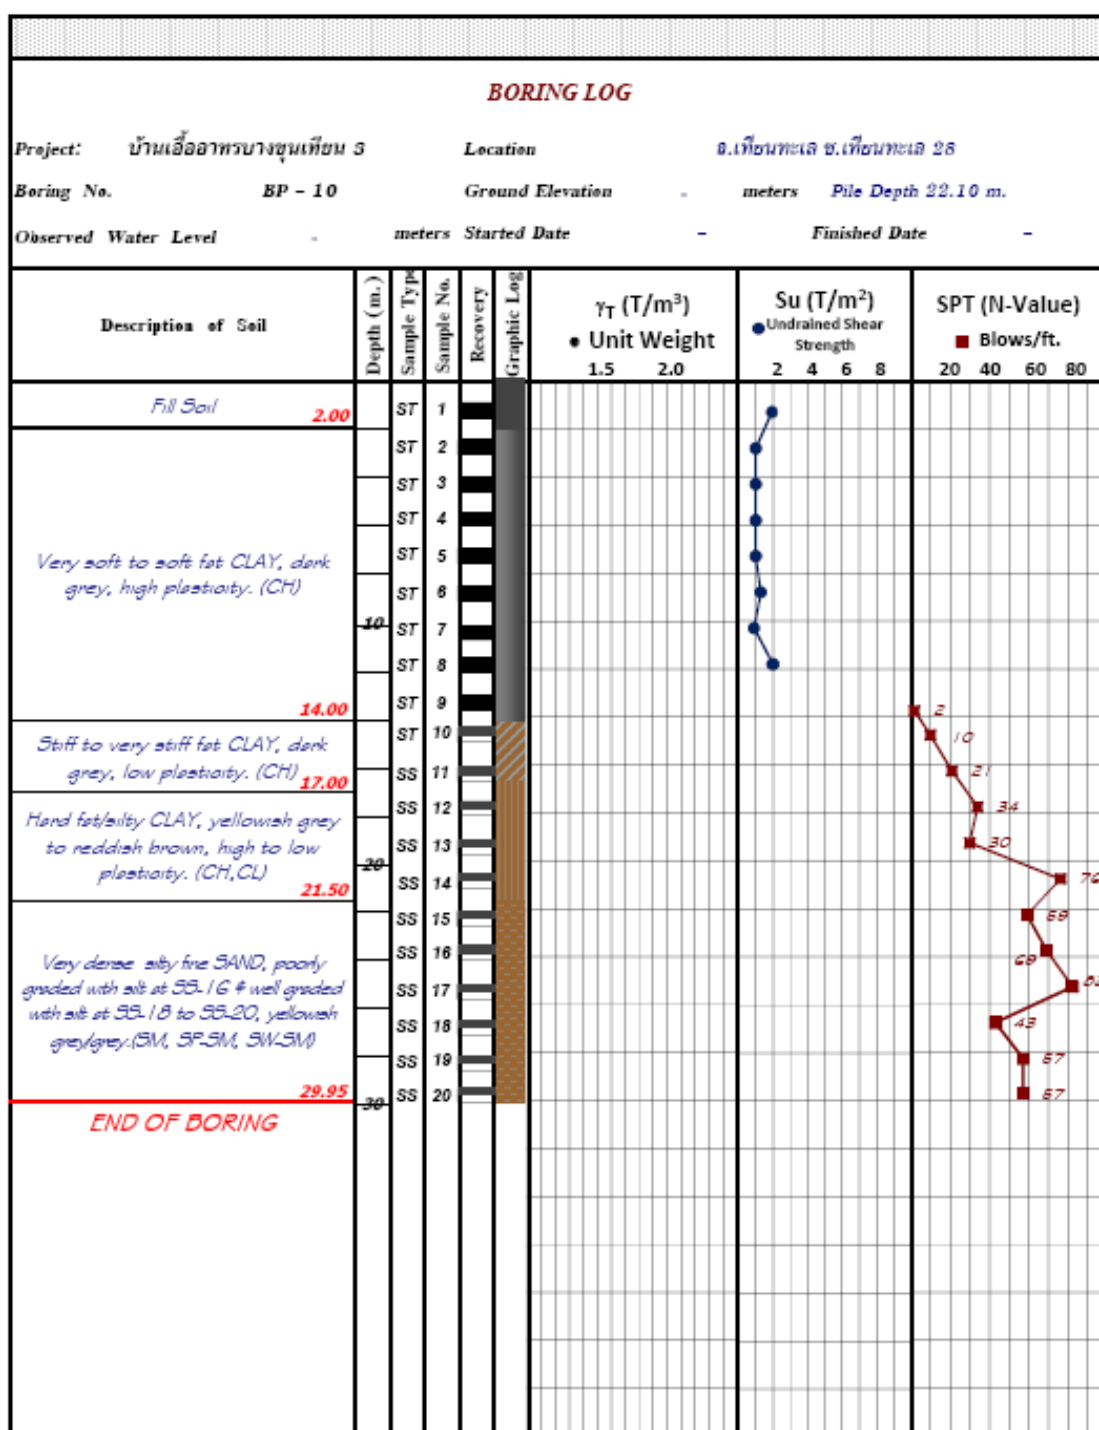
รูปที่ ค.10 ข้อมูลเจาะสำรวจชั้นดินของ โครงการบ้านเอื้ออาทร บางขุนเทียน 3 ช.เทียนทะเล 28

(P - 10)

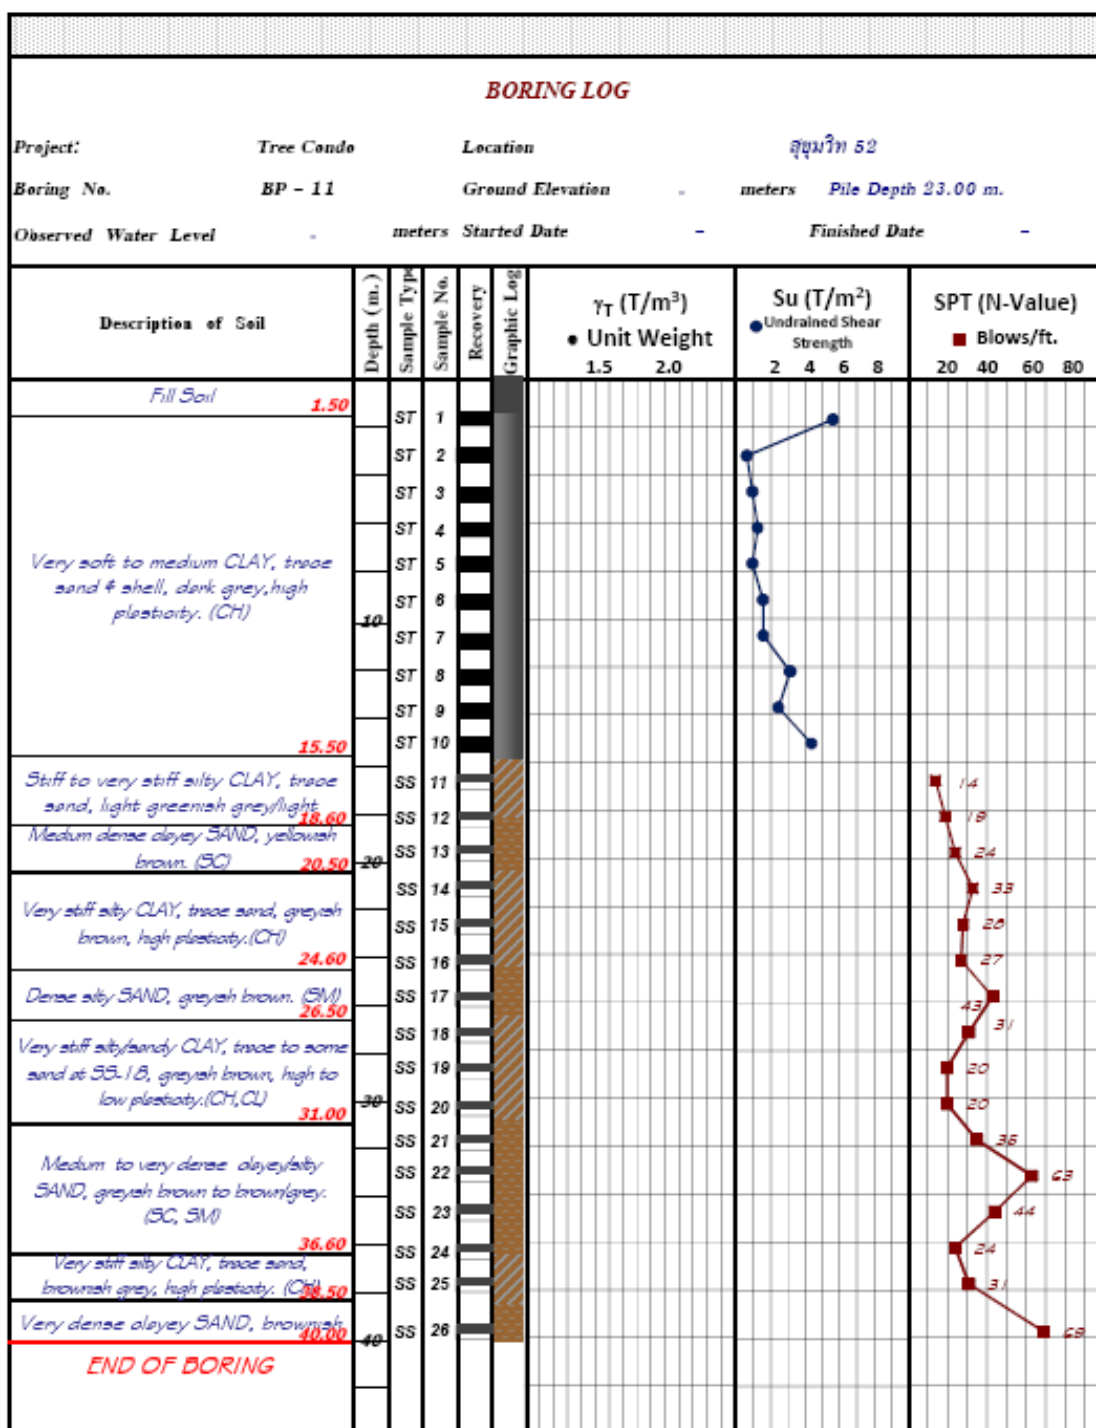
รูปที่ ค.11 ข้อมูลเจาะสำรวจชั้นดินของ โครงการ Tree Condo สุขุมวิท 52 (P - 11)

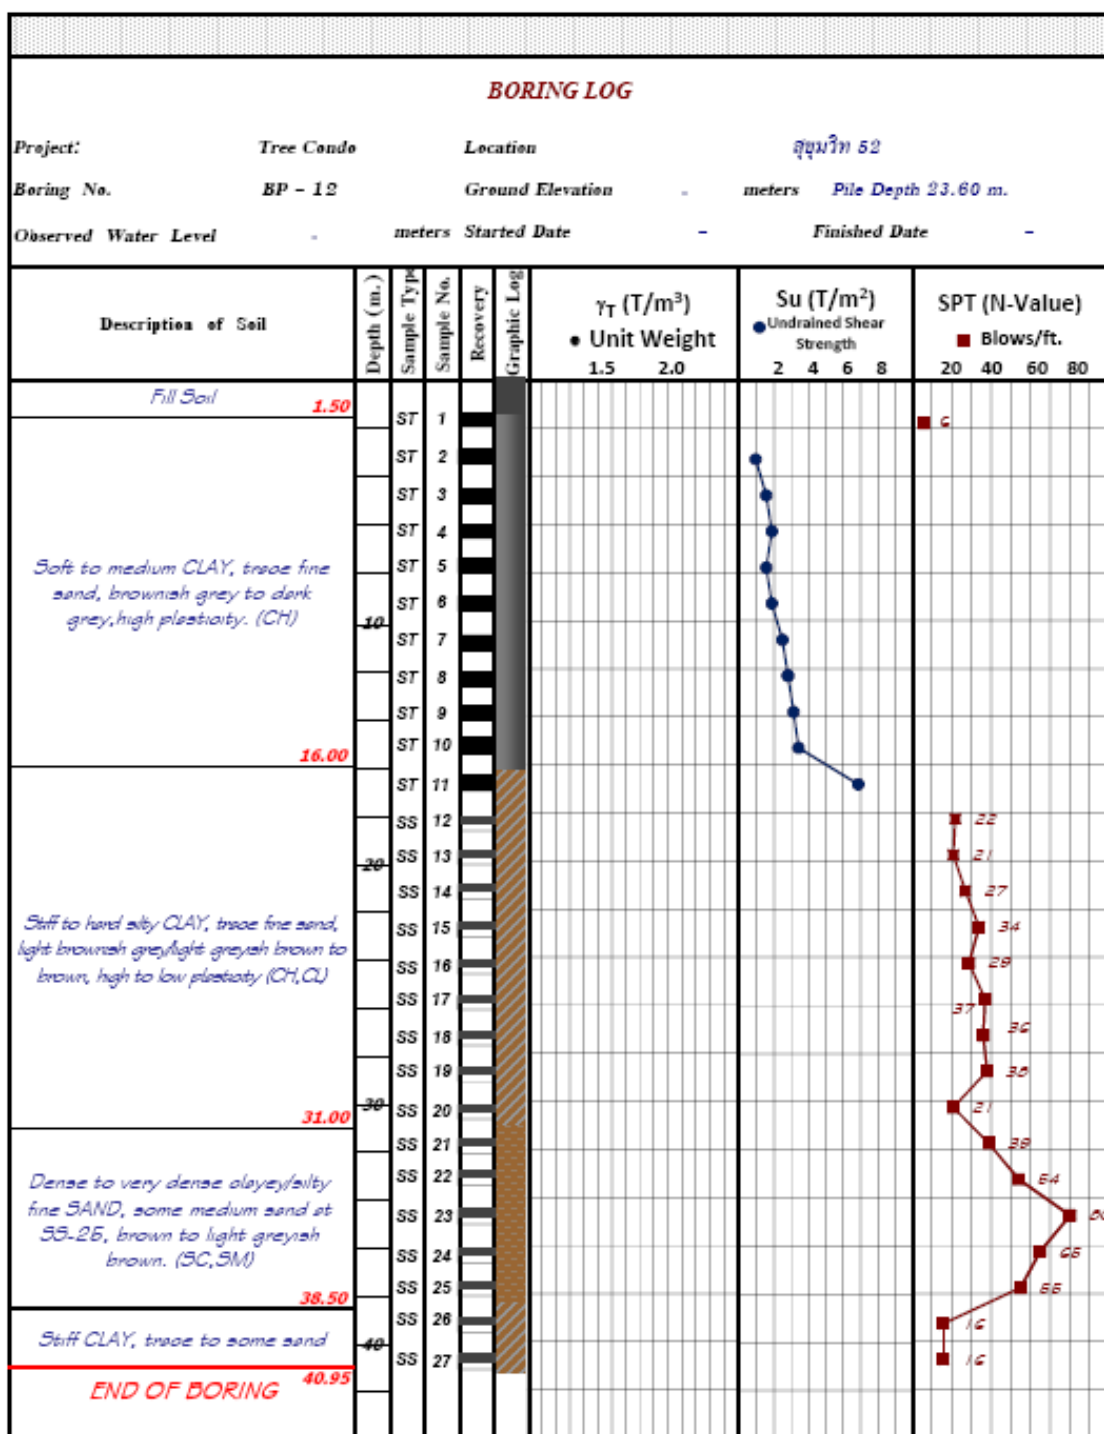
รูปที่ ค.12 ข้อมูลเจาะสำรวจชั้นดินของ โครงการ Tree Condo สุขุมวิท 52 (P - 12)

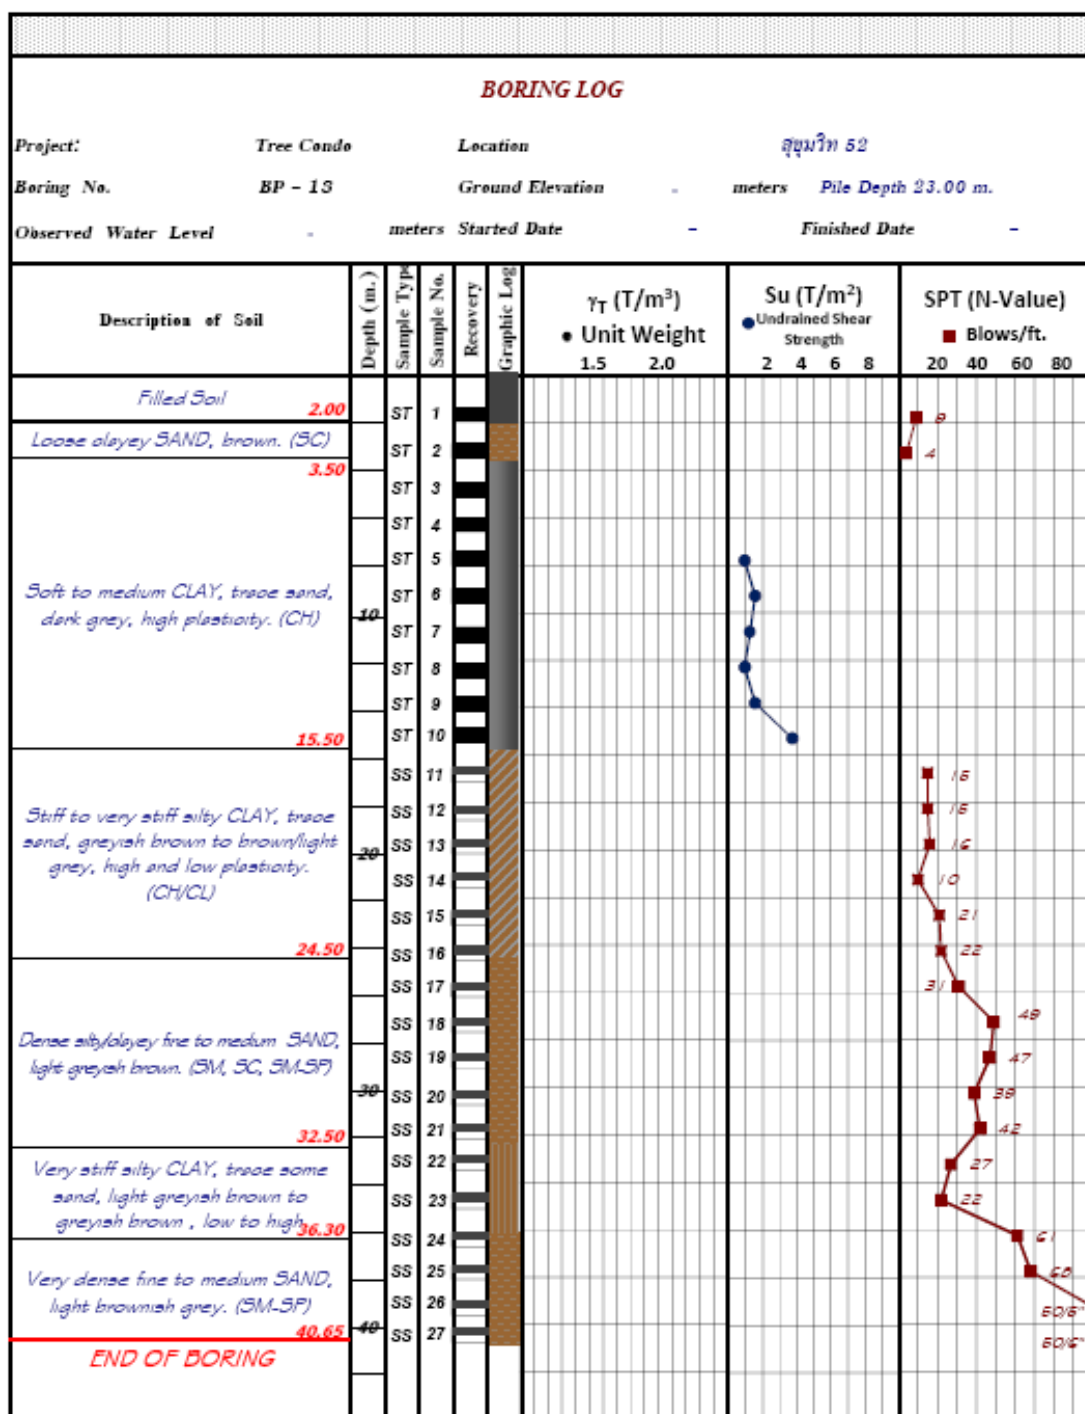
รูปที่ ค.13 ข้อมูลเจาะสำรวจชั้นดินของ โครงการ Tree Condo สุขุมวิท 52 (P - 13)

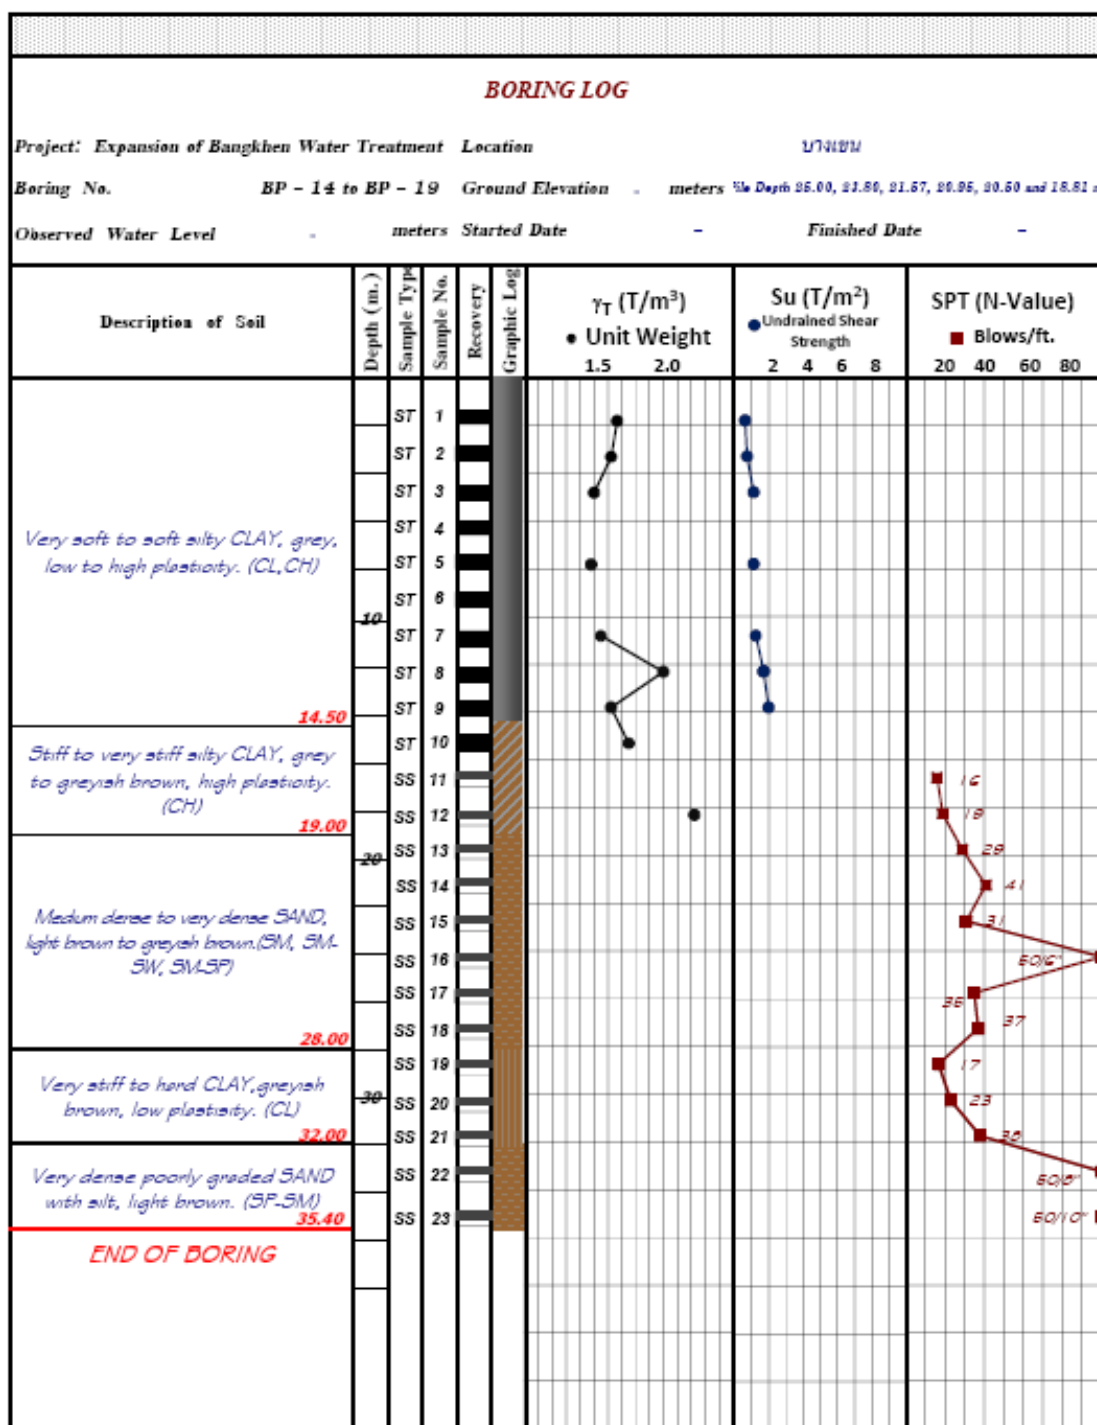
รูปที่ ค.14 ข้อมูลเจาะสำรวจชั้นดินของ โครงการ Expansion of Bangkhen Water Treatment  
บางเขน (P - 14 ถึง P-19)

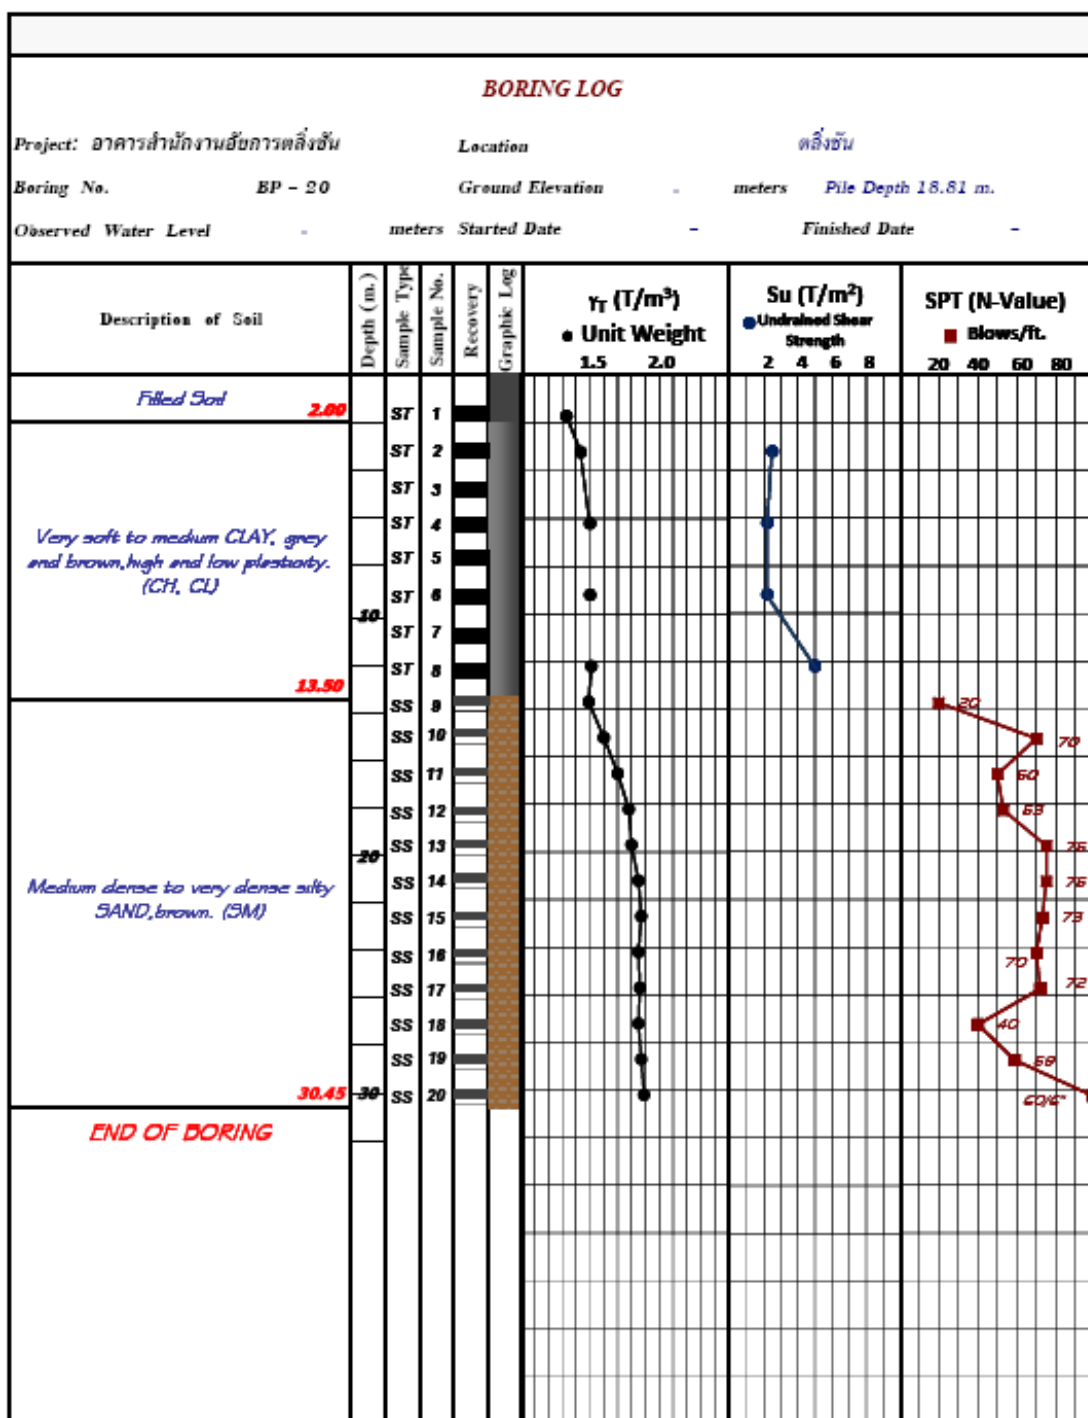
รูปที่ ก.15 ข้อมูลเจาะสำรวจชั้นดินของ โครงการอาคารสำนักงานตลิ่งชัน (P - 20)
