ภาคผนวก ก

ข้อมูลการเจาะสำรวจชั้นดิน (Boring Log)

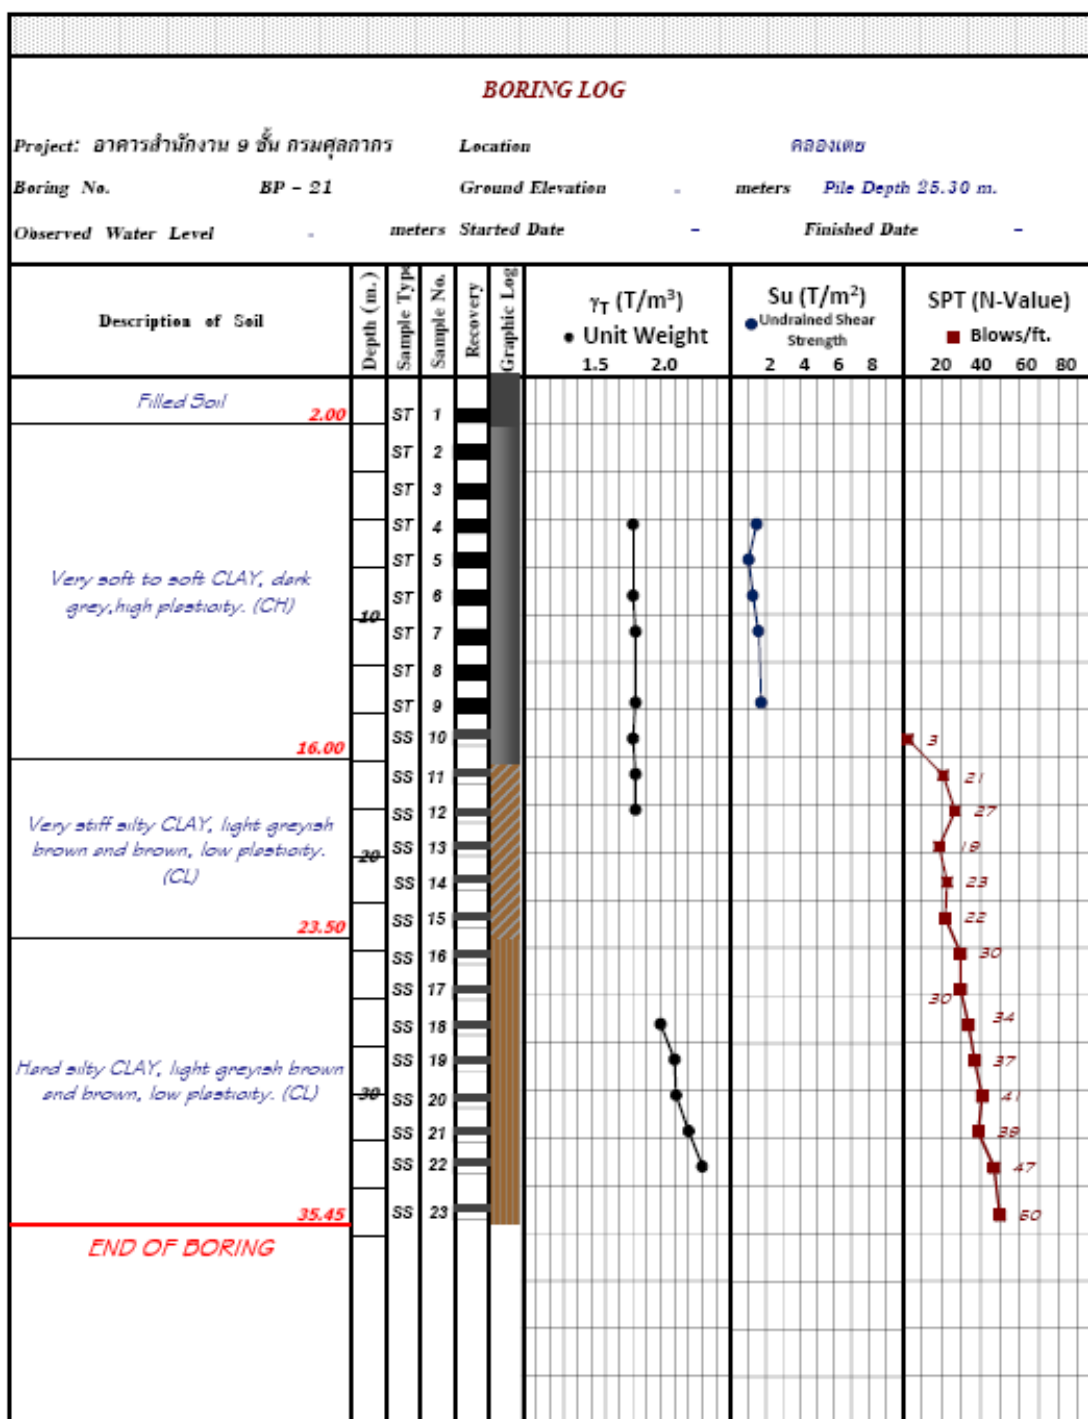
รูปที่ ค.16 ข้อมูลเจาะสำรวจชั้นดินของ โครงการอาคารสำนักงาน 9 ชั้น กรมศุลกากร คลองเตย

(P - 21)

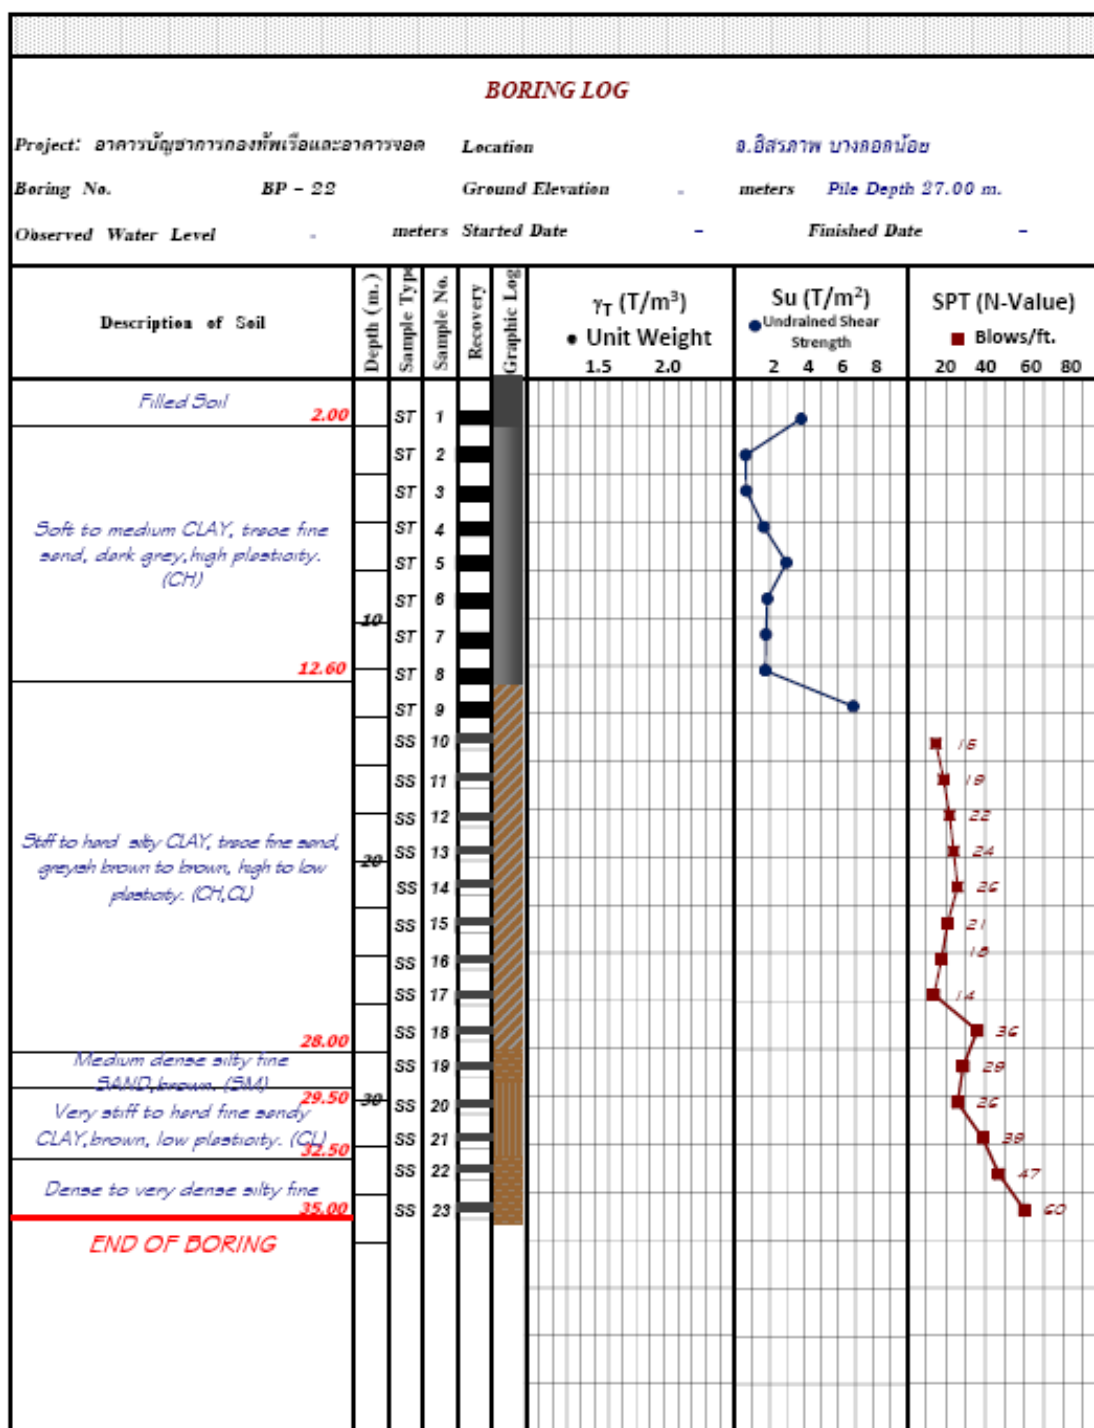
รูปที่ ค.17 ข้อมูลเจาะสำรวจชั้นดินของ โครงการอาคารบัญชาการกองทัพอากาศและอาคารจอด  
อ.อิสรภาพ บางกอกน้อย (P - 22)

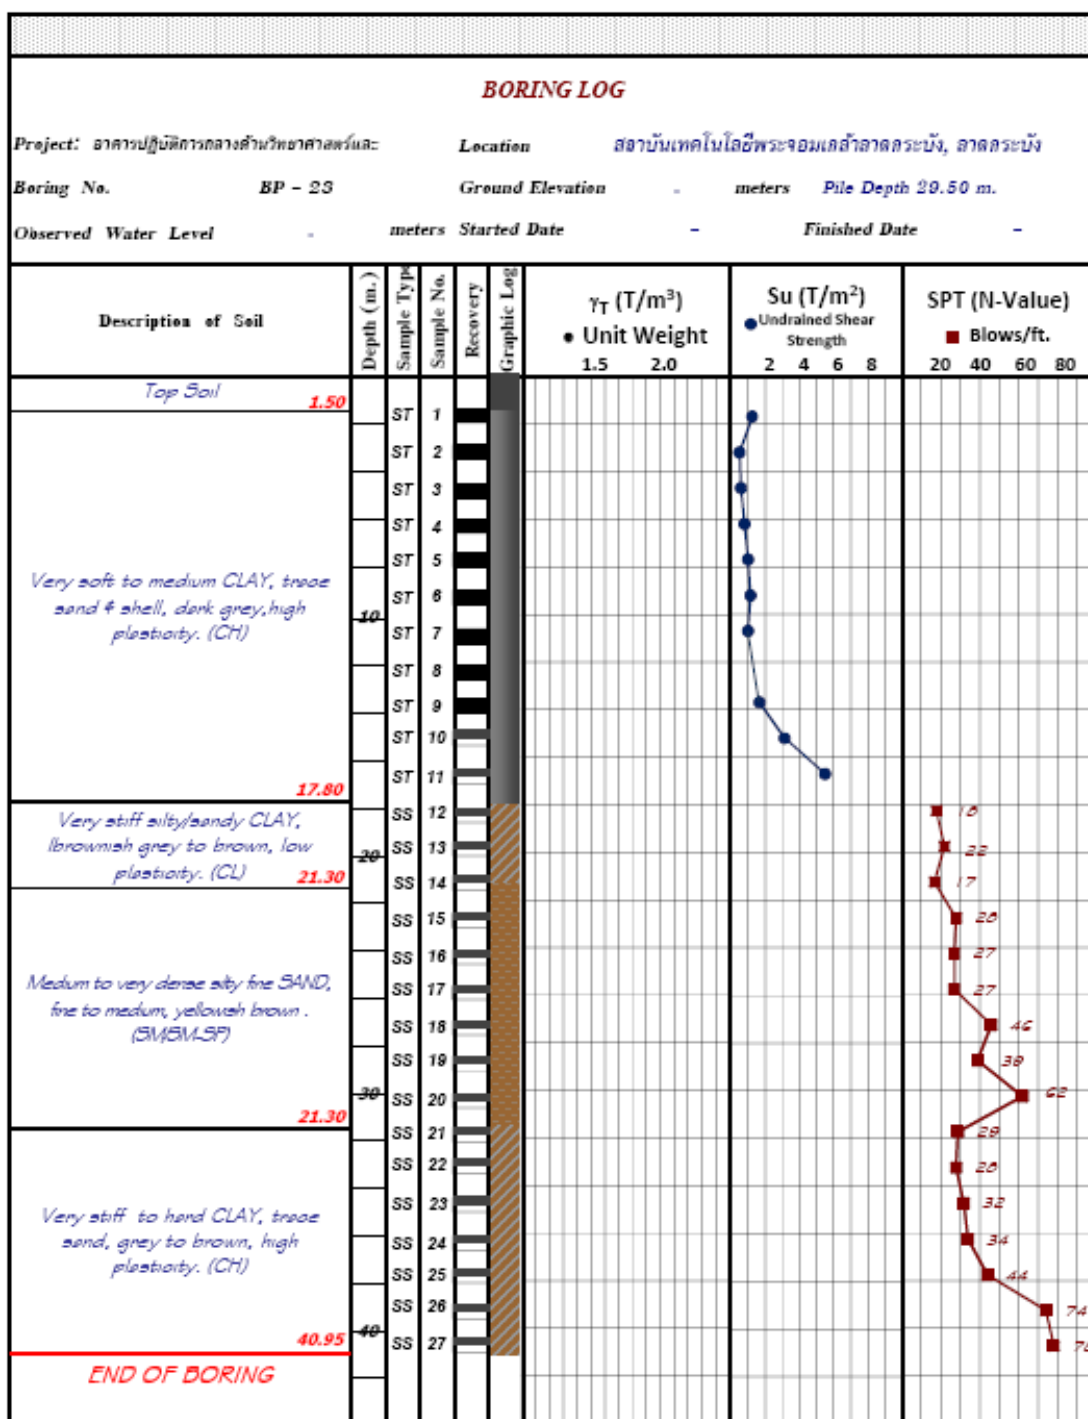
รูปที่ ค.18 ข้อมูลเจาะสำรวจชั้นดินของ โครงการอาคารปฏิบัติการกลางด้านวิทยาศาสตร์และ  
เทคโนโลยี สจล. ลาดกระบัง (P - 23)

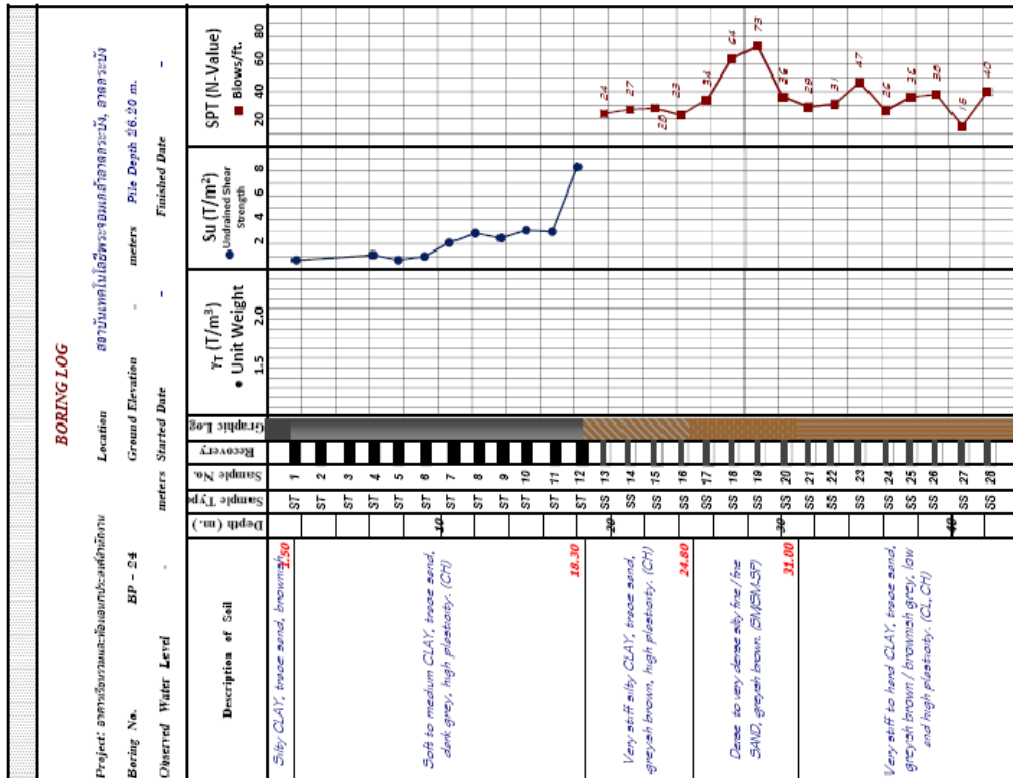
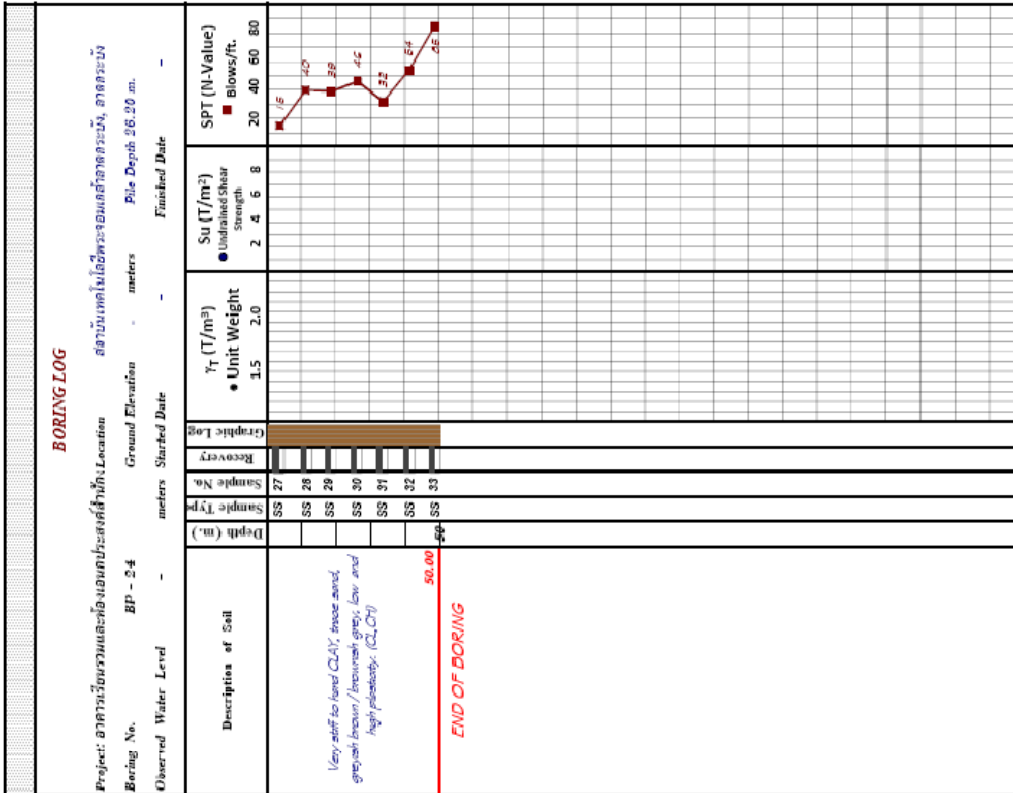
รูปที่ ค.19 ข้อมูลเจาะสำรวจชั้นดินของ โครงการอาคารเรียนรวมและห้องนอนและห้องประชุมสำนักงานเทศบาลเมืองสุพรรณบุรี (P - 24)

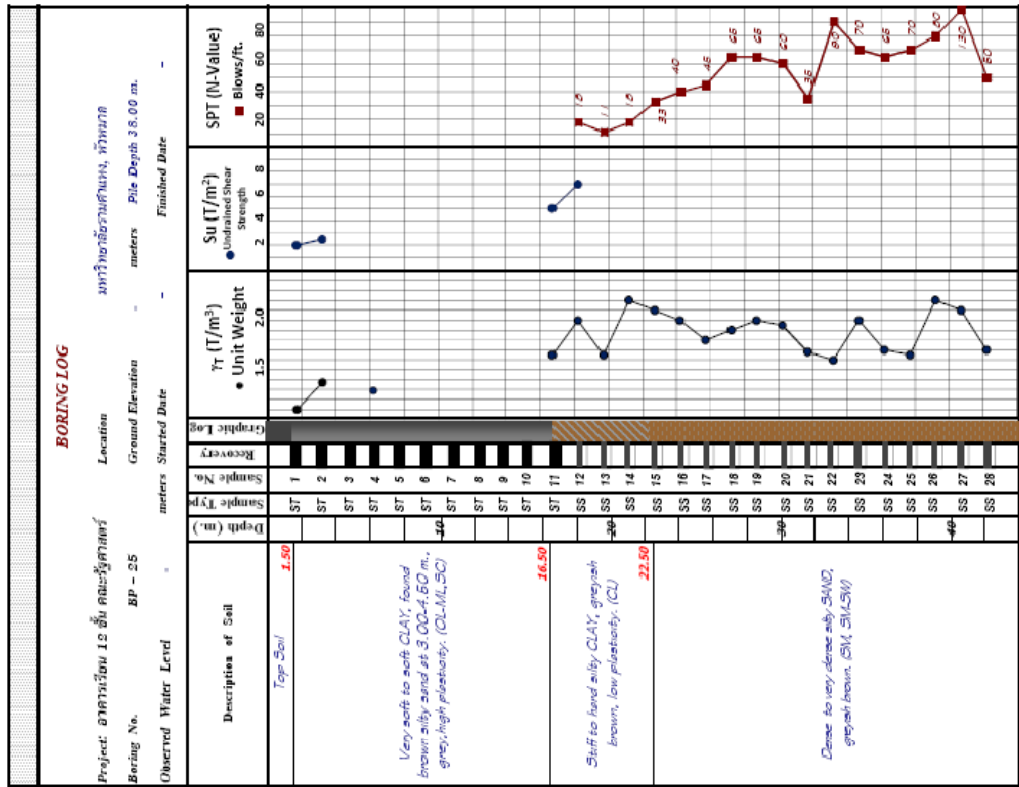
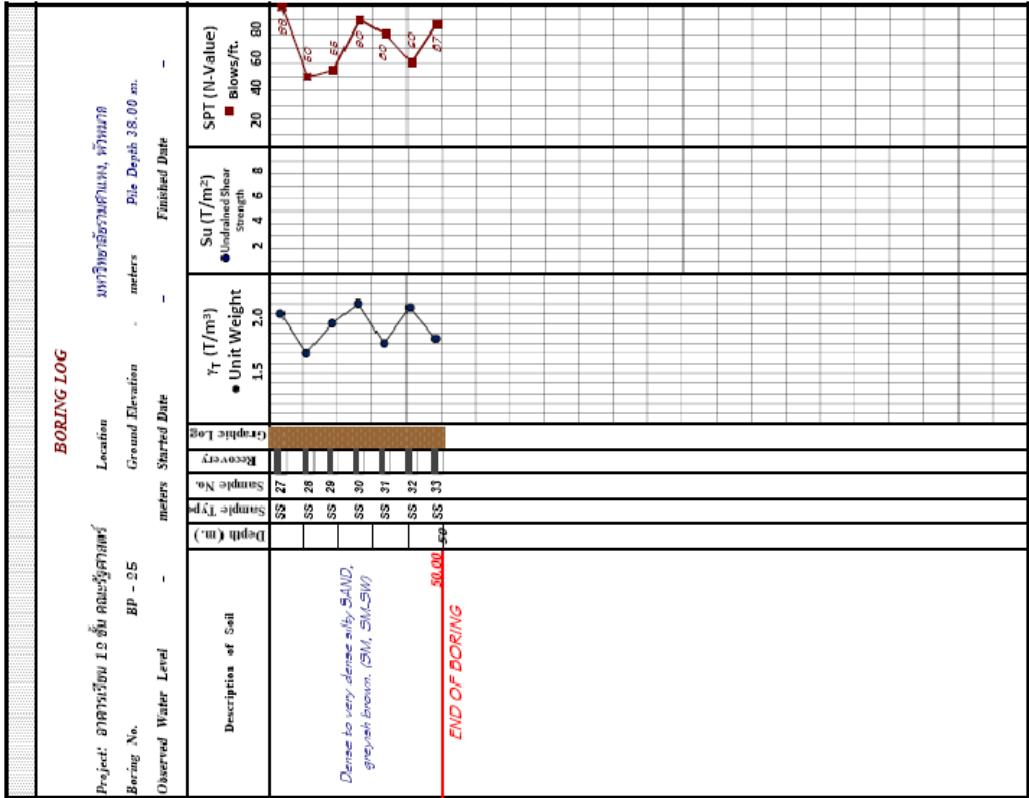
รูปที่ ค.20 ข้อมูลเจาะสำรวจชั้นดินของ โครงการอาคารเรียนรวม 12 ชั้น คณะรัฐศาสตร์ มหาวิทยาลัยรามคำแหง หัวหมาก (P - 25)

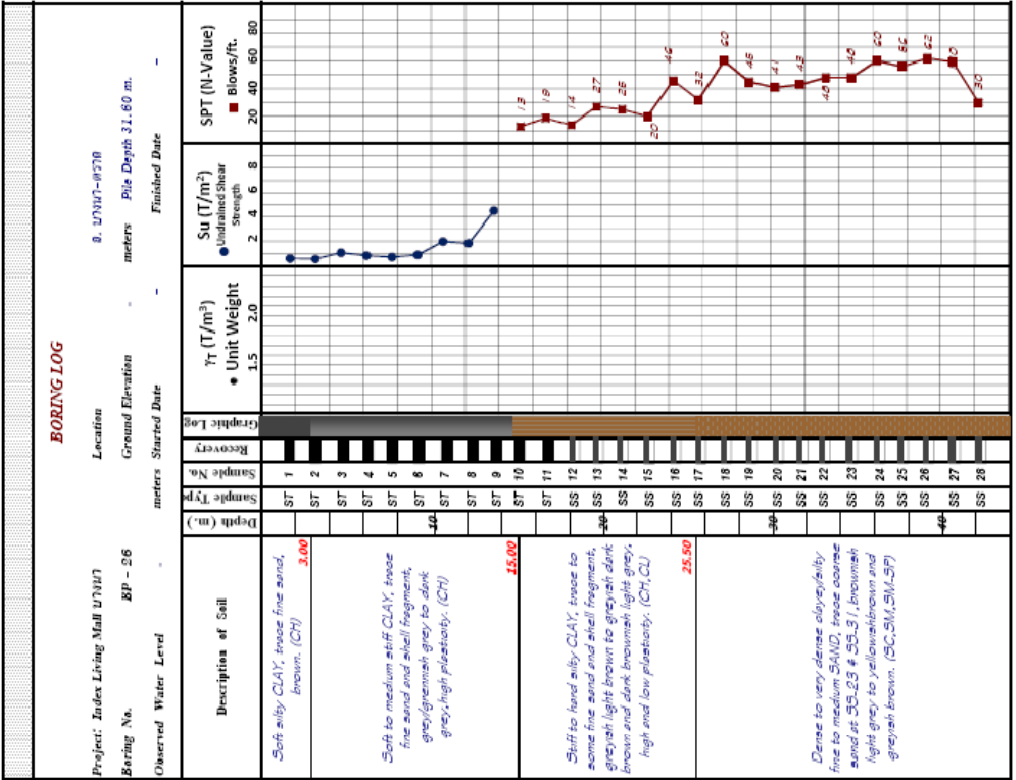
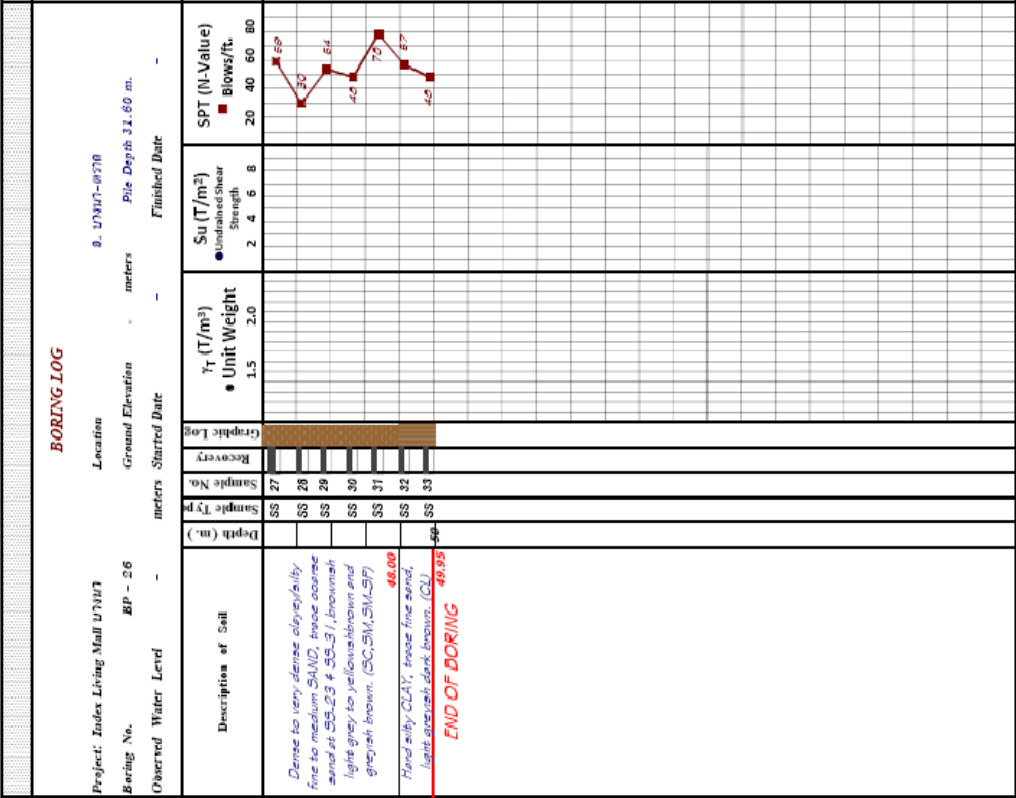
รูปที่ ค.21 ข้อมูลเจาะสำรวจดินของ โครงการ Index Living Mall บางนา (P - 26)
