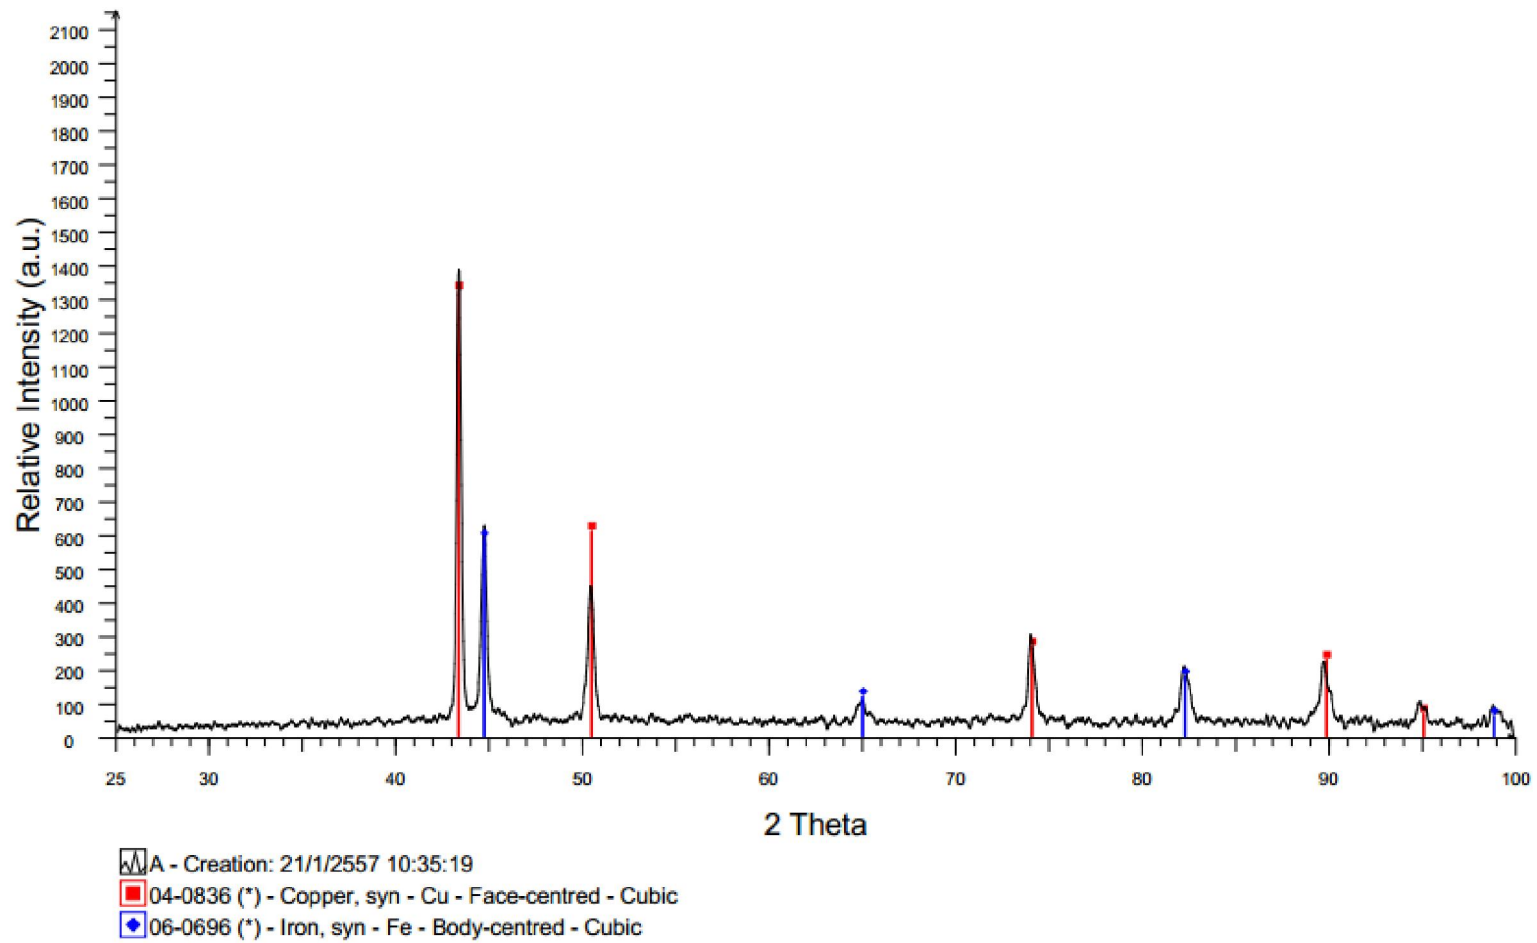
ผลการตรวจสอบโครงสร้างผลึกสารประกอบโลหะที่ตกผลึกในแนวเชื่อมทองแดง ของชิ้นงานเชื่อมในร่องยู

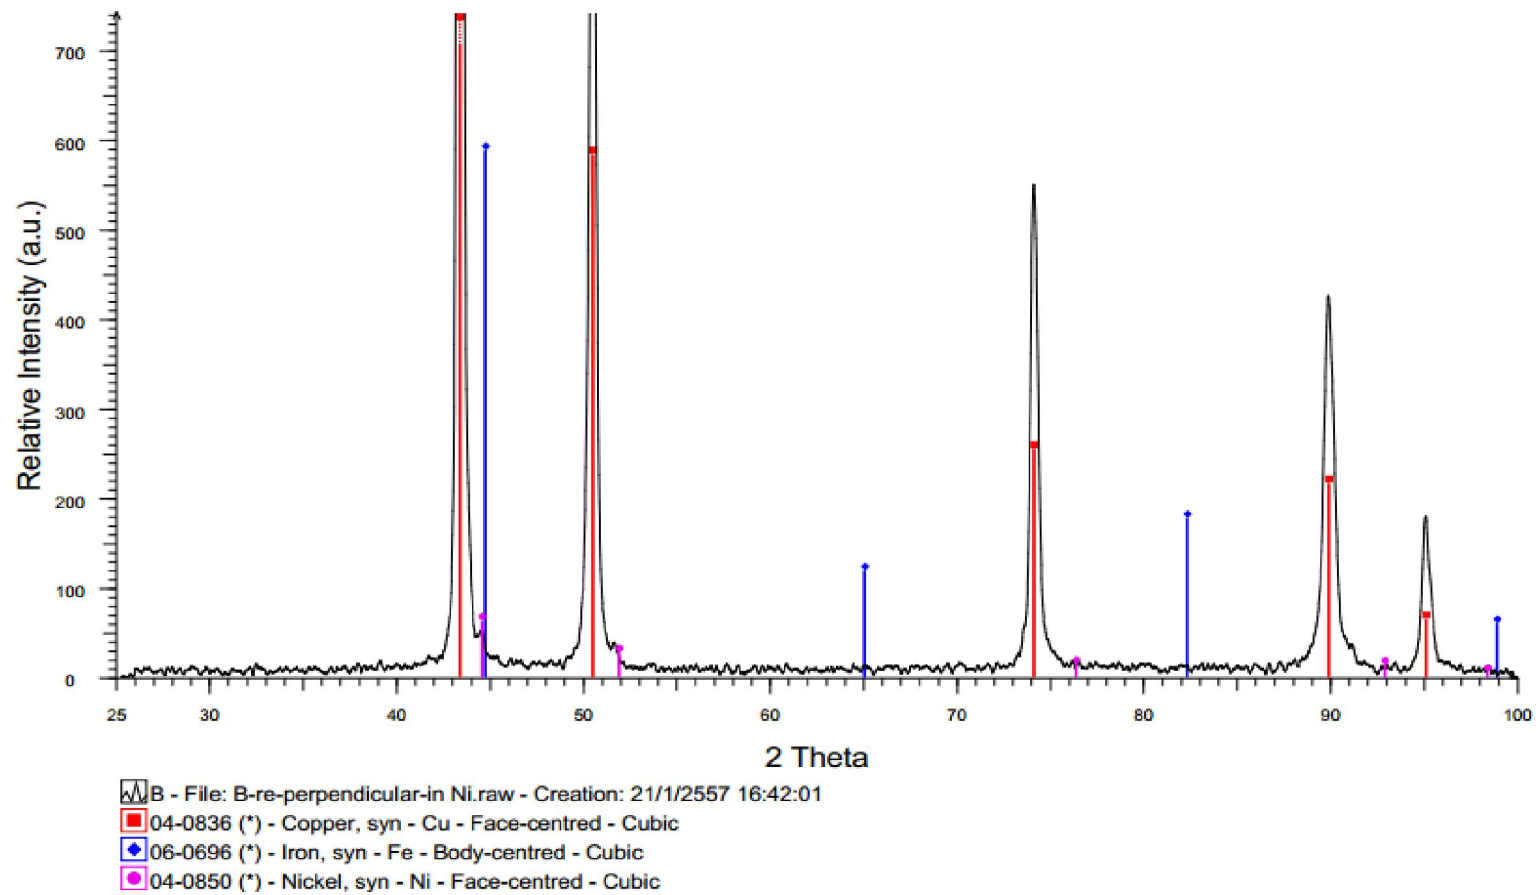
ผลการตรวจสอบโครงสร้างผลึกสารประกอบโลหะที่ตกผลึกในแนวเชื่อมรองพื้นนิกเกิลและแนวเชื่อมทองแดง ของชิ้นงานเชื่อมแบบต่อชน
