## บทที่ 1 บทนำ

### 1.1 ความสำคัญและที่มาของงานวิจัย

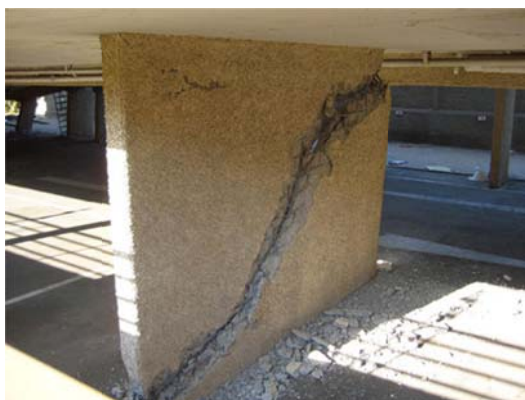
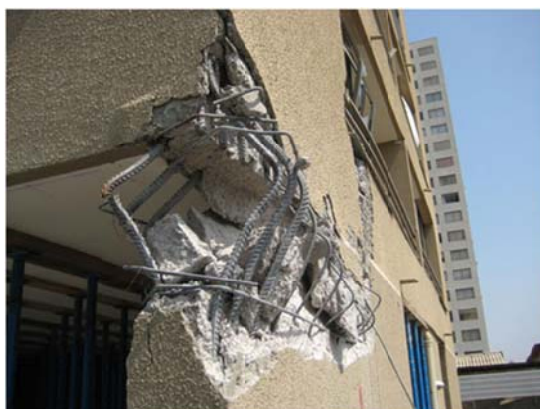
รูปที่ 1.1 ความเสียหายของโครงสร้างผนังรับแรงเฉือนในเหตุการณ์แผ่นดินไหวประเทศชิลี

ในวันที่ 27 กุมภาพันธ์ พ.ศ. 2553 ได้เกิดเหตุการณ์แผ่นดินไหวความรุนแรง 8.8 ตามมาตราขนาดโมเมนต์ (Mw) บริเวณนอกชายฝั่งแคว้นมาลา ประเทศชิลี (ข้อมูลจาก USGS) จากเหตุการณ์นี้พบว่าผนังรับแรงเฉือนที่ออกแบบตามมาตรฐานการออกแบบโครงสร้างภายในประเทศชิลี ซึ่งพัฒนาขึ้นจาก ACI 318-05 และ ASCE 07-05 และคล้ายคลึงกับมาตรฐานการออกแบบที่ใช้ในประเทศไทย ได้รับความเสียหายเป็นจำนวนมาก (Massone และคณะ, 2012) ดังรูปที่ 1.1 เหตุการณ์แผ่นดินไหวดังกล่าวเป็นเหตุผลสำคัญให้เกิดความสนใจศึกษาพฤติกรรมโครงสร้างของผนังรับแรงเฉือนสำหรับอาคารสูงปลานกลาง ที่ออกแบบตามมาตรฐานการออกแบบ ต่อคลื่นแผ่นดินไหวในประเทศไทย ว่าจะมีสมรรถนะเป็นอย่างไรและจะได้รับความเสียหายหรือไม่
