## บทที่ 4

### ลักษณะทางกายภาพของผังหมู่บ้าน ผังบริเวณเรือนและรูปลักษณะของเรือนกรณีศึกษา

#### 1. ลักษณะทางกายภาพของผังหมู่บ้านของไทเขินกรณีศึกษา บ้านต้นเหนน้อย

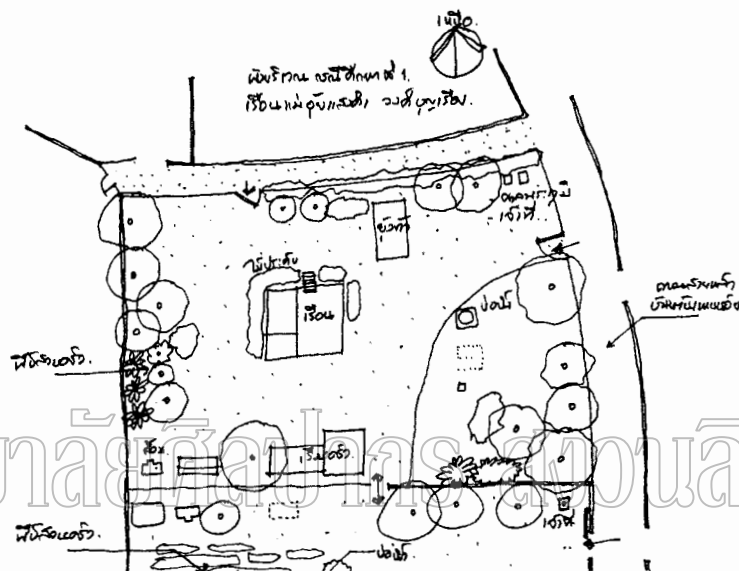
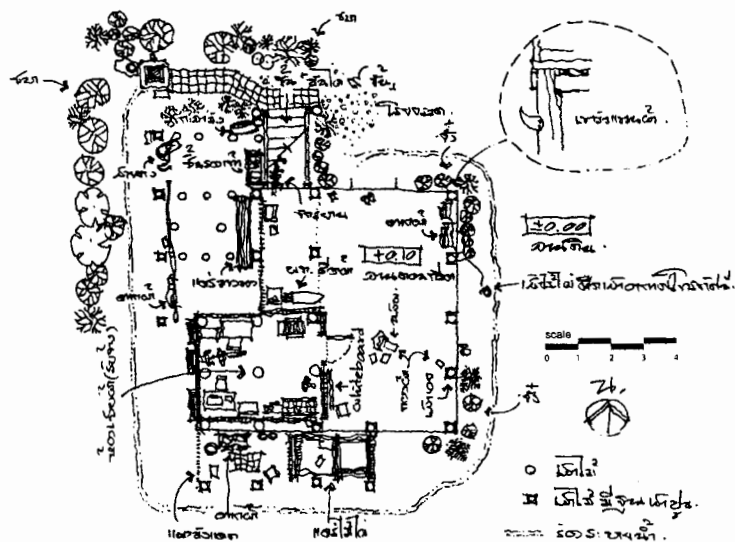
ลายเส้นที่ 18 แสดงผังบริเวณ ผังใต้ถุนเรือน ของเรือน นางแสงคำ วงศ์บุญเรือง เลขที่ 21

หมู่ 7 บ้านต้นแห่น้อย ต.ท่าวังพร้าว อ.สันป่าตอง จ.เชียงใหม่

เรือนชั้นทางทิศเหนือ วางขนานทิศทางตะวันตก บริเวณด้านหน้ามีชาน เต้น เป็นพื้นที่ในการทำกิจกรรมภายในเรือน มีห้องเป็นสัดส่วนบนเรือนเพียง 2 ห้อง คือ ห้องนอนพ่อ แม่ ทางทิศตะวันออก ห้องนอนลูก ทางทิศตะวันตก มีทางเดินระหว่างกลาง ทอดไปสู่ส่วนครัวบริเวณด้านหลังของเรือน ครัวมีประตูใช้ในการขนถ่ายสิ่งของต่างๆ เมื่อมีกิจกรรมภายในเรือน มีความต่างระดับของพื้น 4 ระดับ ตั้งแต่ 1.60 เมตร ถึง 2.10 เมตร ระดับที่ต่างกันต่ำสุดเรียก ช่มลุ่ม สูงสุดเรียก ช่มบน ได้ถูนเรือนเพปูนซีเมนต์ขัดมันใช้พักฝุ่นและเก็บของ ฝาเรือนเป็นฝาไม้ดีชันเกล็ดแฉนวนอน ภายรอบบริเวณเรือนมีการปลูกไม้ประดับชนิดต่างๆ อีกทั้งยังมี หลองข้าว และบ่อน้ำ ล้วน ภายในผังบริเวณเรือน

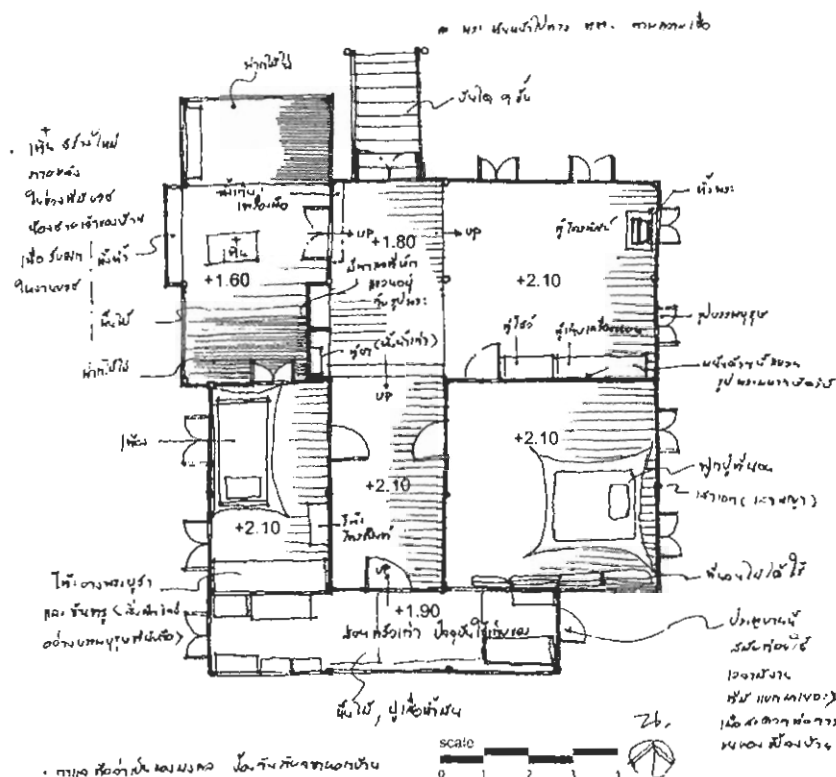
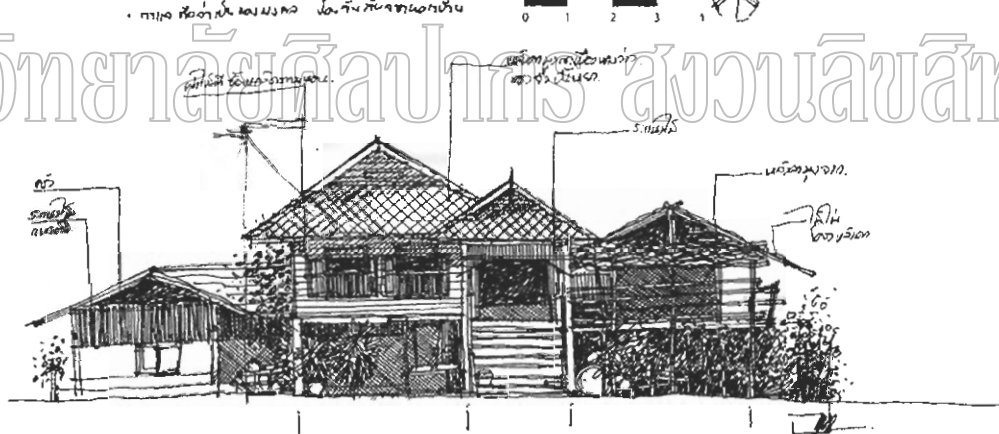
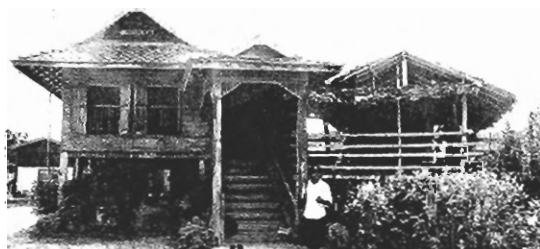
ลายเส้นที่ 19 แสดงผังพื้นเรือน รูปด้าน และทัศนียภาพ ของเรือน นางแสงคำ วงศ์บุญเรือง  
เลขที่ 21 หมู่ 7 บ้านต้นแห่น้อย ต.ท่าวังพร้าว อ.สันป่าตอง จ.เชียงใหม่  
ที่มา : วีรวัฒน์ วรายน ปียกานต์ พานคำดาว สํารวจ 10 กุมภาพันธ์ 2549

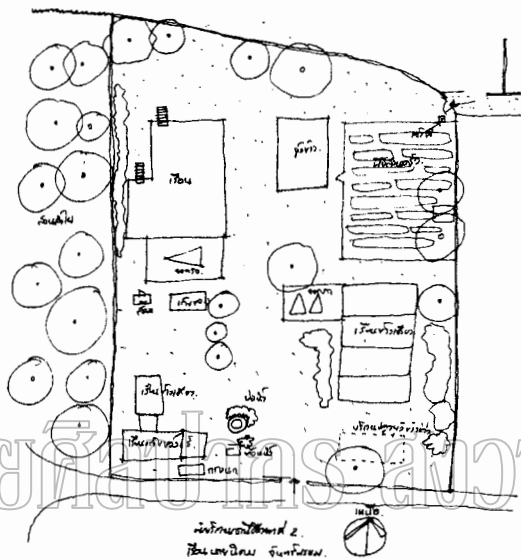
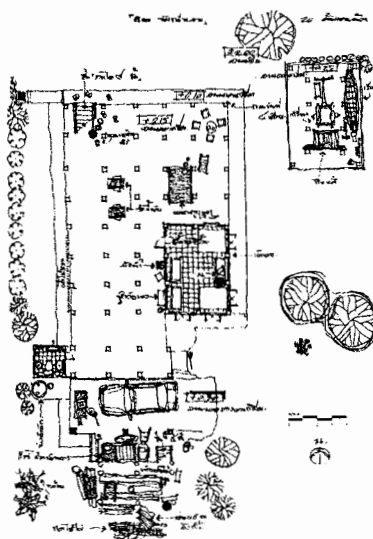
ลายเส้นที่ 21 แสดงผังได้ทุนเรือน ผังพื้นเรือน รูปด้าน และทัศนียภาพ ของเรือน นายนิคม  
จันทรพรหม เลขที่ 20 หมู่ 7 บ้านต้นแห่น้อย ต.ท่าวังพร้าว อ.สันป่าตอง  
จ.เชียงใหม่

ทิศเหนือ วางขนานทิศทางตะวัน บริเวณด้านหน้ามีชาน เดิน เป็นพื้นที่ในการทำกิจกรรมภายใน  
 เรือนมีขนาดกว้าง มีห้องเป็นสัดส่วนบนเรือนเพียง 2 ห้อง คือ ห้องนอนนายนิคม ทางทิศตะวันออก  
 ห้องนอนลูก ทางทิศตะวันตกมีห้ายนต์เหนือประตูใช้เก็บของ มีทางเดินระหว่างกลาง ทอดไปสู่ส่วน  
 ครัวบริเวณด้านหลังของเรือน ครัวมีช่องแสงระแนงไม้ระบายอากาศ มีความต่างระดับของพื้น 4  
 ระดับ ตั้งแต่ 1.90 เมตร ถึง 2.10 เมตร ระดับที่ต่างกันต่ำสุดเรียก ช่มลุ่ม สูงสุดเรียก ช่มบน ได้ถุน  
 เรือนเพปูนซีเมนต์ใช้พักฝ่อน มีการต่อเติมห้องเพื่อพักฝ่อน ฝาเรือนเป็นฝาไม้ตีชิดแนวตั้ง หน้าต่าง  
 มีส่วนบน และหน้าต่างส่วนล่าง มีลูกกรงไม้เว้นระยะห่างกัน มีการต่อเติมห้องน้ำ และโรงจอด  
 รถยนต์ด้านหลังเรือน

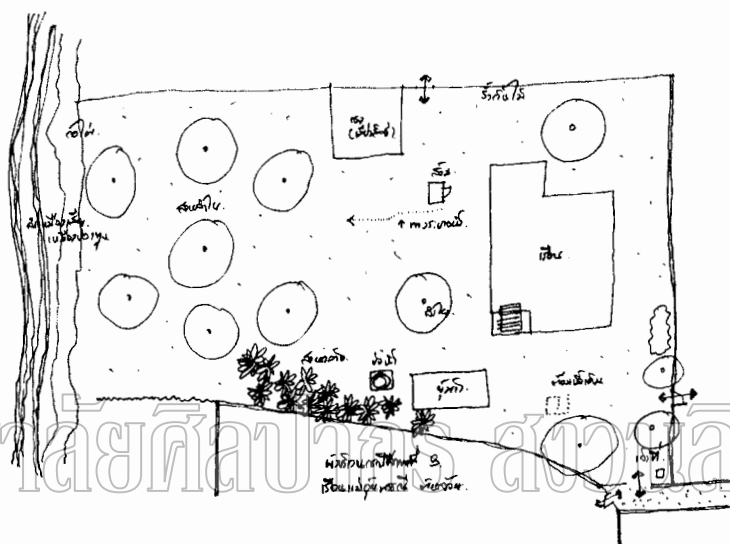
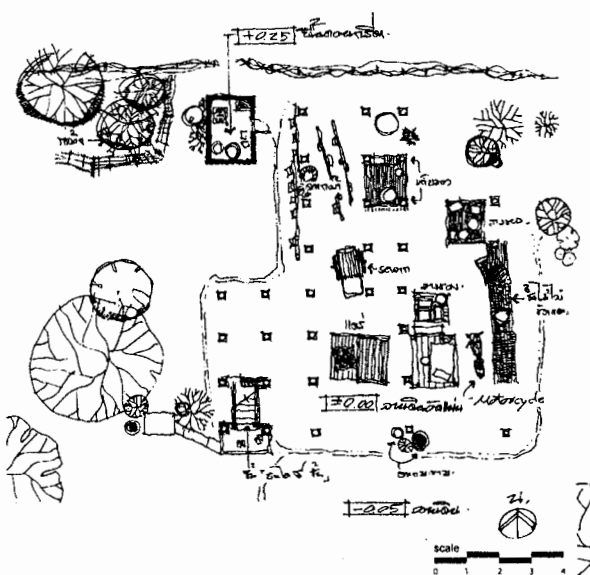
ลายเส้นที่ 24 แสดงผังได้ทุนเรือน ผังพื้นเรือน รูปด้าน และทัศนียภาพ ของเรือน นางพรรณิ

ดันจ้อย เลขที่ 18 หมู่ 7 บ้านต้นแห่น้อย ต.ท่าวังพร้าว อ.สันป่าตอง จ.เชียงใหม่

เรือนไทเชนทรงจั่วมุงกระเบื้องลอนใหญ่ไม่ทาสี มีบันไดจำนวน 9 ขั้นด้านหน้าเรือน  
ขึ้นทางทิศใต้ วางแนวทิศเหนือ ทิศใต้ บริเวณด้านหน้ามีชาน เติ้น เป็นพื้นที่ในการทำกิจกรรม

ภายในเรือน มีห้องเป็นสัดส่วนบนเรือนเพียง 2 ห้อง คือ ห้องนอนนางพรรณี ทางทิศตะวันออก ห้องนอนลูกชาย ทางทิศตะวันตก มีทางเดินระหว่างกลาง ทอดไปสู่สวนครัวบริเวณด้านหลังของเรือน ครัวมีช่องแสงระแนงไม้ระบายอากาศเหนือฝา มีความต่างระดับของพื้น 3 ระดับ ตั้งแต่ 1.90 เมตร ถึง 2.12 เมตร ระดับที่ต่างกันต่ำสุดเรียก ช่มลุ่ม สูงสุดเรียก ช่มบน ใต้ถุนเรือนเป็นลานดิน วางแคร่ใช้พักผ่อน ฝาเรือนเป็นฝาไม้ตีชิดแนวนอน หน้าต่าง มีส่วนบน และหน้าต่างส่วนล่าง มีช่องระแนงแนวตั้งระบายอากาศเหนือหน้าต่าง มีลั่วม ด้านหลังเรือน

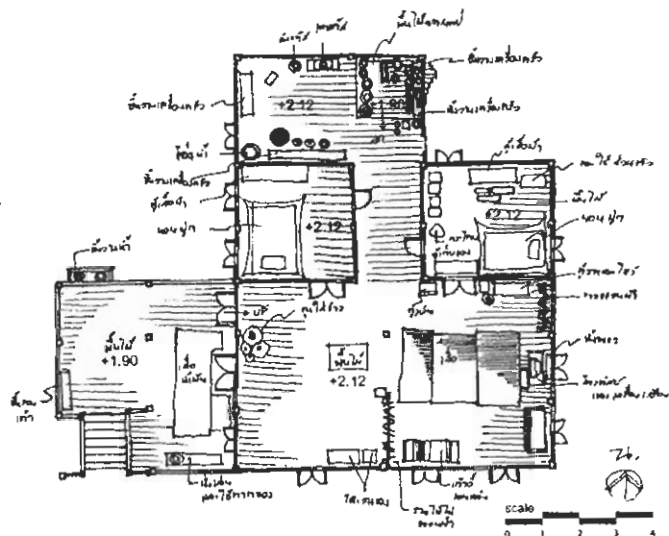
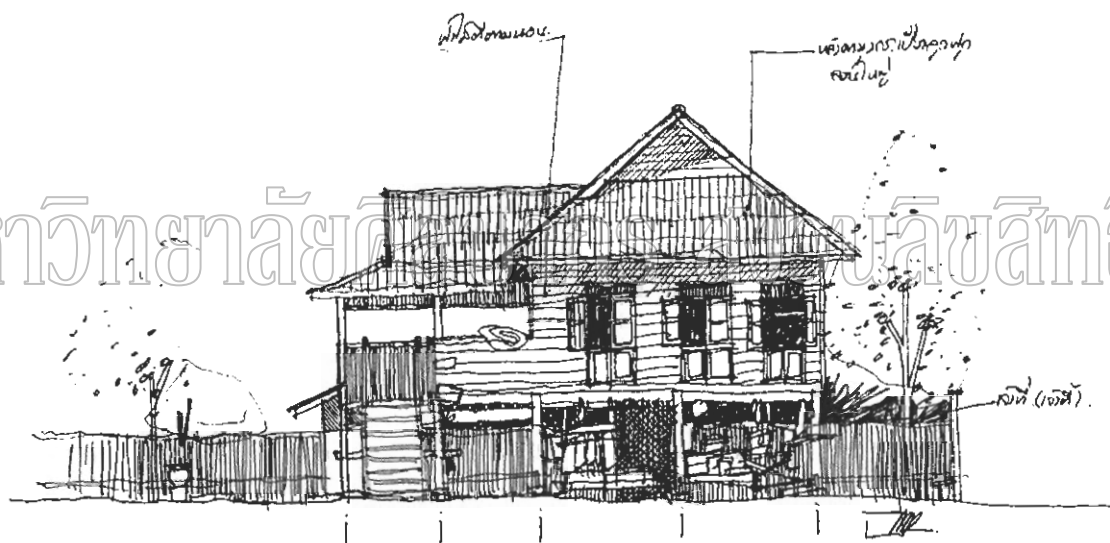
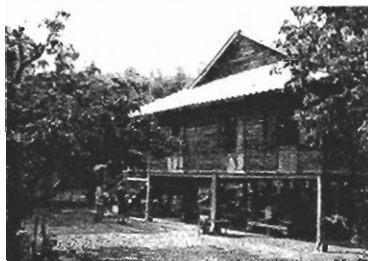
ลายเส้นที่ 25 แสดงผังได้ถูกรื้อถอน ผังพื้นเรือน รูปด้าน และทัศนียภาพ ของเรือน นางพรรณิ

ต้นจ้อย เลขที่ 18 หมู่ 7 บ้านต้นแห่น้อย ต.ท่าวังพร้าว อ.สันป่าตอง จ.เชียงใหม่

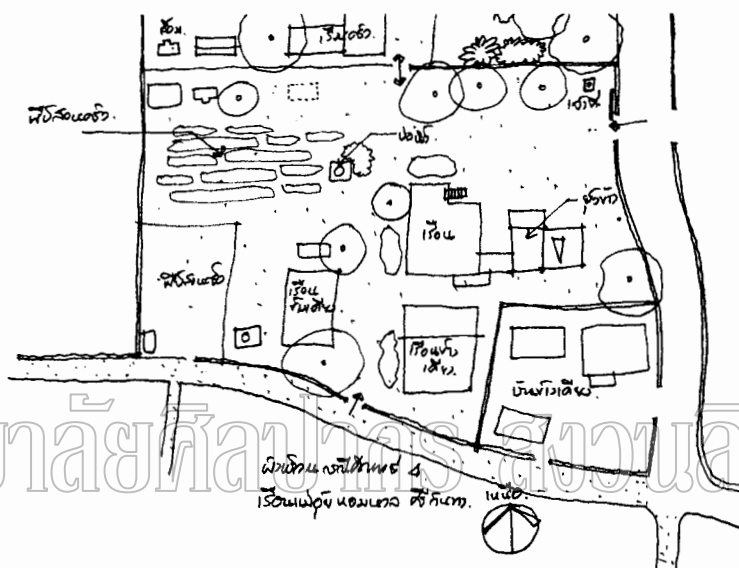
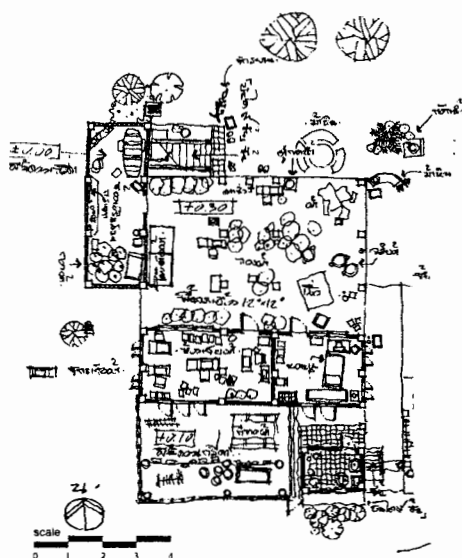
ลายเส้นที่ 27 แสดงผังได้ทุนเรือน ผังพื้นเรือน รูปด้าน และทัศนียภาพ ของเรือน นางหอมวล  
ศรีกันทา เลขที่ 23 หมู่ 7 บ้านต้นแห่น้อย ต.ท่าวังพร้าว อ.สันป่าตอง จ.เชียงใหม่  
ที่มา : ปิยกานต์ พานคำดาว จตุพล อังคเวช สำรวจ 11 กุมภาพันธ์ 2549

เรือนไทเขินทรงจั่วผสมบ้านหมุงกระเบื้องดินเผา มีบันไดจำนวน 9 ขั้นด้านหน้าเรือน ขึ้นทางทิศเหนือ วางขนานทิศทางตะวันออก บริเวณด้านหน้ามีลาน เดิน เป็นพื้นที่ในการเก็บวางถุงผ้า

ในเรือนมีขนาดกว้าง มีห้องเป็นสัดส่วนบนเรือนเพียง 2 ห้อง คือ ห้องนอนพ่อแม่ ทางทิศตะวันออก ห้องนอนลูก ทางทิศตะวันตกทั้งสองห้องใช้เก็บของ มีทางเดินระหว่างกลาง ทอดไปสู่ส่วนครัว บริเวณด้านหลังของเรือน ครัวมีช่องแสงระแนงไม้ตีตามแนวตั้งระบายอากาศ มีความต่างระดับของพื้น 4 ระดับ ตั้งแต่ 2.30 เมตร ถึง 2.50 เมตร ระดับที่ต่างกันต่ำสุดเรียก ข่มลุ่ม สูงสุดเรียก ข่มบน ได้ถุนเรือนเพปูนซีเมนต์ใช้พักผ่อนและทำงานรับจ้างเย็บผ้า มีการต่อเติมห้องเพื่อพักผ่อนนอนหลับ ฝาเรือนเป็นฝาไม้ตีชิดแนวนอน หน้าต่าง มีส่วนบน และหน้าต่างส่วนล่าง มีลูกกรงไม้เว้นระยะห่างกัน มีการต่อเติมห้องน้ำ และโรงจอดรถยนต์ด้านข้างของเรือน

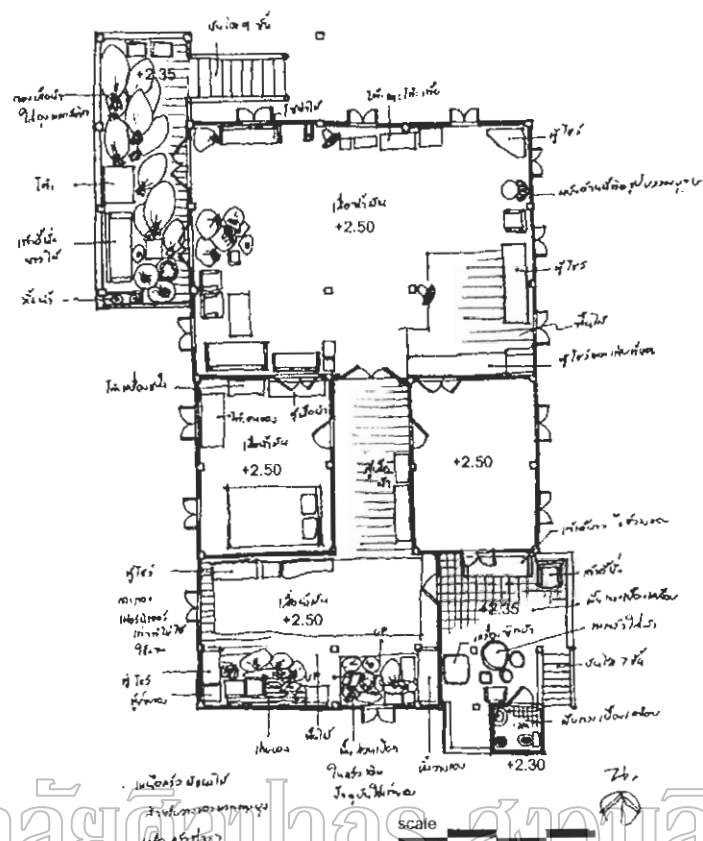
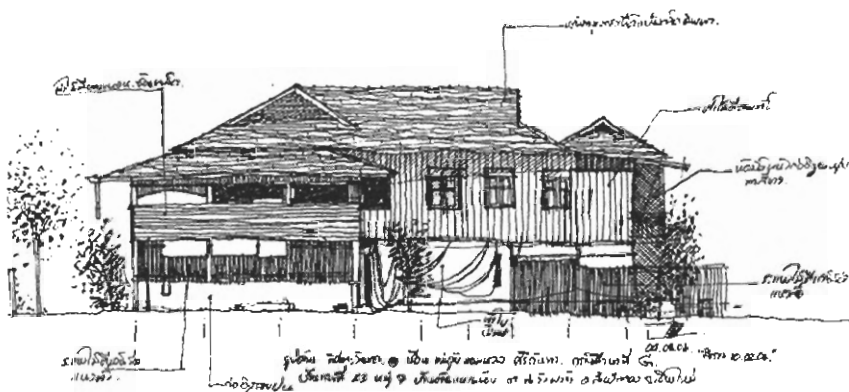
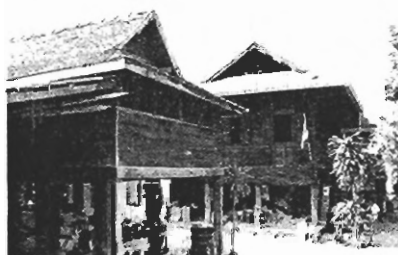
ลายเส้นที่ 28 แสดงผังได้ดูเรือน ผังพื้นเรือน รูปด้าน และทัศนียภาพ ของเรือน นางหอมนวน

ศรีกันทา เลขที่ 23 หมู่ 7 บ้านต้นแห่น้อย ต.ท่าวังพร้าว อ.สันป่าตอง จ.เชียงใหม่

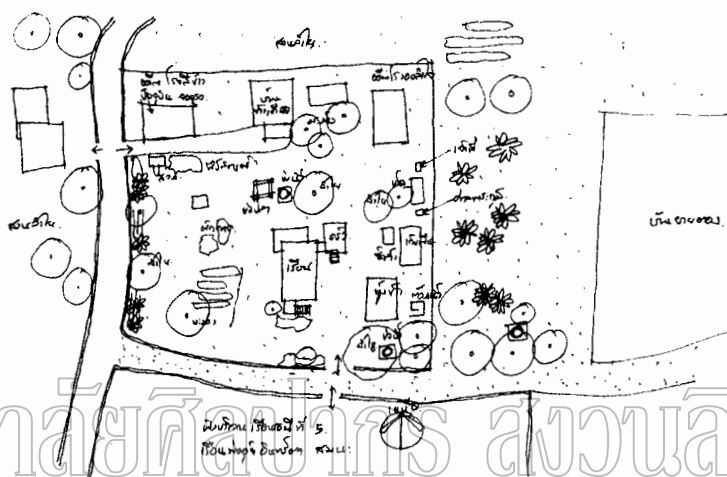
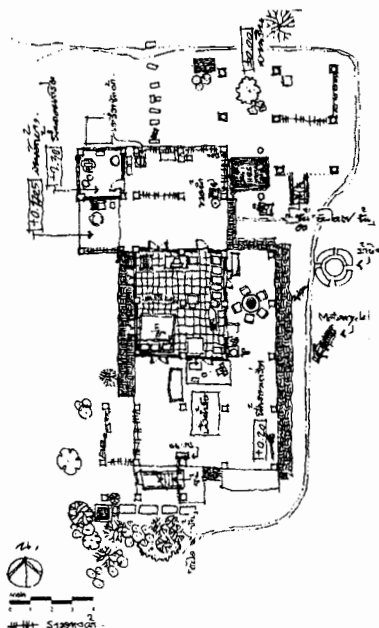
ลายเส้นที่ 30 แสดงผังได้ถุนเรือน ผังพื้นเรือน รูปด้าน และทัศนียภาพ ของเรือน นายอินทร์ตา  
สมณะ เลขที่ 2 หมู่ 7 บ้านต้นแห่น้อย ต.ท่าวังพร้าว อ.สันป่าตอง จ.เชียงใหม่  
ที่มา : ปิยกานต์ พานคำดาว จตุพล อังคเวช สำรวจ 11 กุมภาพันธ์ 2549

เรือนไทเขินทรงจั่วแปดมุขกระเบื้องลูกฟูกลอนเล็กครอบหลังคาซีแพคโมเนียม มีบันไดจำนวน 10 ขั้นด้านหน้าเรือนขึ้นทางทิศใต้ วางขนานทิศทางตะวันออก บริเวณด้านหน้ามีชาน

เดิน เป็นพื้นที่ในการทำกิจกรรมภายในเรือน มีห้องเป็นส่วนบนเรือนเพียง 2 ห้อง คือ ห้องนอน พ่อ แม่ ทางทิศตะวันออก ห้องนอนลูก ทางทิศตะวันตก มีทางเดินระหว่างกลาง ทอดไปสู่ส่วนครัว บริเวณด้านหลังของเรือน ครัวมีการต่อเติมแยกออกจากตัวเรือน มีความต่างระดับของพื้น 7 ระดับ ตั้งแต่ 1.56 เมตร ถึง 2.50 เมตร ระดับที่ต่างกันต่ำสุดเรียก ช่มลุ่ม สูงสุดเรียก ช่มบน ได้ทุนเรือนมีการต่อเติมห้องใช้พักผ่อนนอนและเก็บของ และชิงลมดเพื่อตากผ้า ฝาเรือนเป็นฝาไม้ตีชิดแนวนอน บริเวณชานด้านหน้าเรือนมีระแนงไม้แนวตั้งเป็นลวดลายตกแต่ง

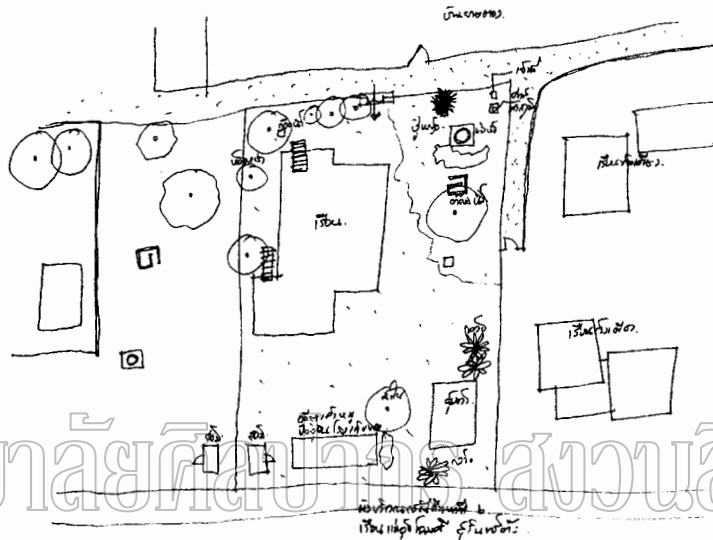
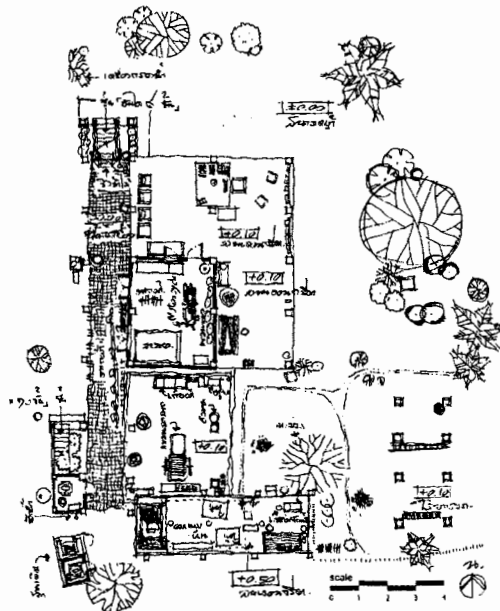
ลายเส้นที่ 33 แสดงผังได้ทุนเรือน ผังพื้นเรือน รูปด้าน และทัศนียภาพ ของเรือน นางโฉมศรี  
สุรินทร์ตะ เลขที่ 5 หมู่ 7 บ้านต้นแห่น้อย ต.ท่าวังพร้าว อ.สันป่าตอง จ.เชียงใหม่  
ที่มา : ปิยกานต์ พานคำดาว จตุพล อังคุเวช สำรวจ 11 กุมภาพันธ์ 2549

เรือนไทเขินทรงจั่วผสมบ้านหยาบมุงกระเบื้องดินขอ หางว่าว มีบันไดจำนวน 9 ขั้น

ด้านหน้าเรือนชั้นทางทิศเหนือ วางขนานทิศทางตะวันตก บริเวณด้านหน้ามีชาน มีฮ้านน้ำตึระแนงไม้ ขัดสานกัน มีเต็น เป็นพื้นที่ในการทำกิจกรรมภายในเรือน มีห้องเป็นสัดส่วนบนเรือนเพียง 2 ห้อง คือ ห้องนอนนางโคมศรี สุรินทร์ดีะ ทางทิศตะวันออก ห้องนอนลูก ทางทิศตะวันตก มีทางเดิน ระหว่างกลาง ทอดไปสู่ส่วนครัวบริเวณด้านหลังของเรือน มีความต่างระดับของพื้น 4 ระดับ ตั้งแต่ 2.15 เมตร ถึง 2.35 เมตร ระดับที่ต่างกันต่ำสุดเรียก ช่มลุ่ม สูงสุดเรียก ช่มบน ได้ถุนเรือนเทพูนซีเมนต์มีการต่อเติมห้องใช้พักผ่อนและเก็บของ ฝาเรือนเป็นฝาไม้ตีซ้อนเกล็ดแนวนอน

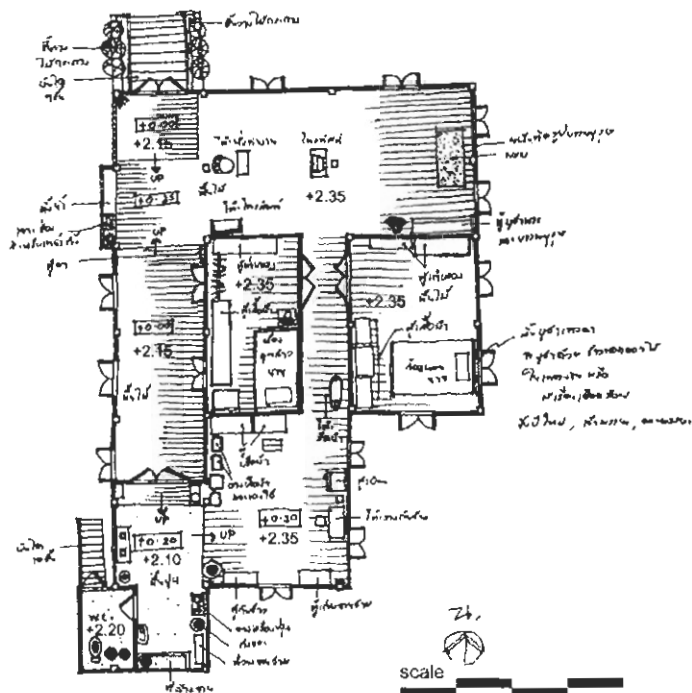
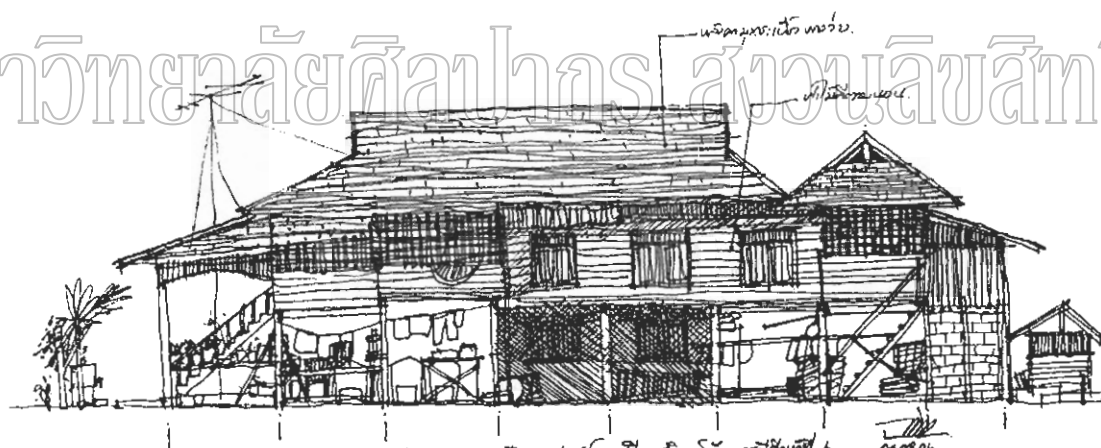
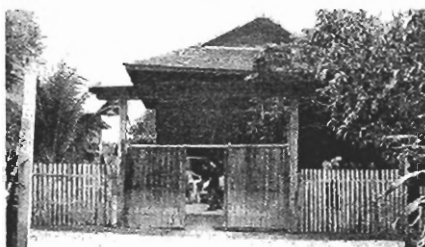
ลายเส้นที่ 34 แสดงผังได้ทุนเรือน ผังพื้นเรือน รูปด้าน และทัศนียภาพ ของเรือน นางจิมศิริ

สุรินทร์ตะ เลขที่ 5 หมู่ 7 บ้านต้นแห่น้อย ต.ท่าวังพร้าว อ.สันป่าตอง จ.เชียงใหม่

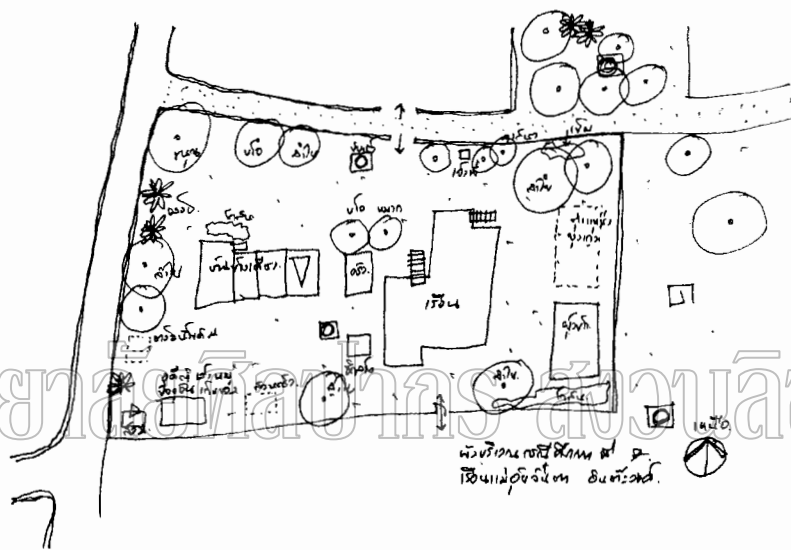
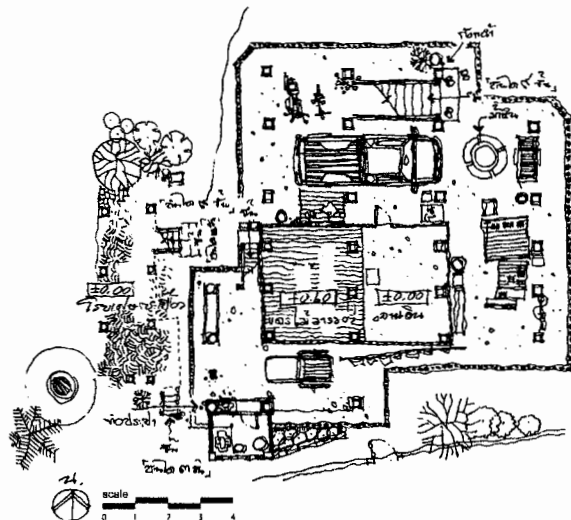
ลายเส้นที่ 36 แสดงผังได้ทุนเรือน ผังพื้นเรือน รูปด้าน และทัศนียภาพ ของเรือน นางจันตา

อินต๊ะวงศ์ เลขที่ 5 หมู่ 7 บ้านต้นแห่น้อย ต.ท่าวังพร้าว อ.สันป่าตอง จ.เชียงใหม่

เรือนไทเงินทรงจั่วแปดมุงกระเบื้องลูกฟูกลอนเล็กครอบด้านหลังคาซีแพคโมเนียม มี

บันไดจำนวน 9 ขั้นด้านหน้าเรือนขึ้นทางทิศเหนือ และบันไดขึ้นส่วนครัว 9 ขั้น บริเวณด้านหน้ามี  
 ฐาน เต็น เป็นพื้นที่ในการทำกิจกรรมภายในเรือน มีห้องเป็นสัดส่วนบนเรือนเพียง 2 ห้อง คือ  
 ห้องนอนนางจันตาและหลานสาวทางทิศตะวันออก ห้องนอนหลานชาย ทางทิศตะวันตก มี  
 ทางเดินระหว่างกลาง ทอดไปสู่ส่วนครัวบริเวณด้านหลังของเรือน มีความต่างระดับของพื้น 4  
 ระดับ ตั้งแต่ 1.85 เมตร ถึง 2.15 เมตร ระดับที่ต่างกันต่ำสุดเรียก ช่มลุ่ม สูงสุดเรียก ช่มบน ได้ถุน  
 เรือนเทหินกรวดใช้ปักผ่อและเก็บของ ฝาเรือนเป็นฝาไม้ตีซ้อนเกล็ดแนวนอน ภายรอบบริเวณ  
 เรือนมีการปลูกไม้ประดับชนิดต่าง ๆ อีกทั้งยังมี หลองข้าว และมีการต่อเติมห้องน้ำด้านล่างครัว

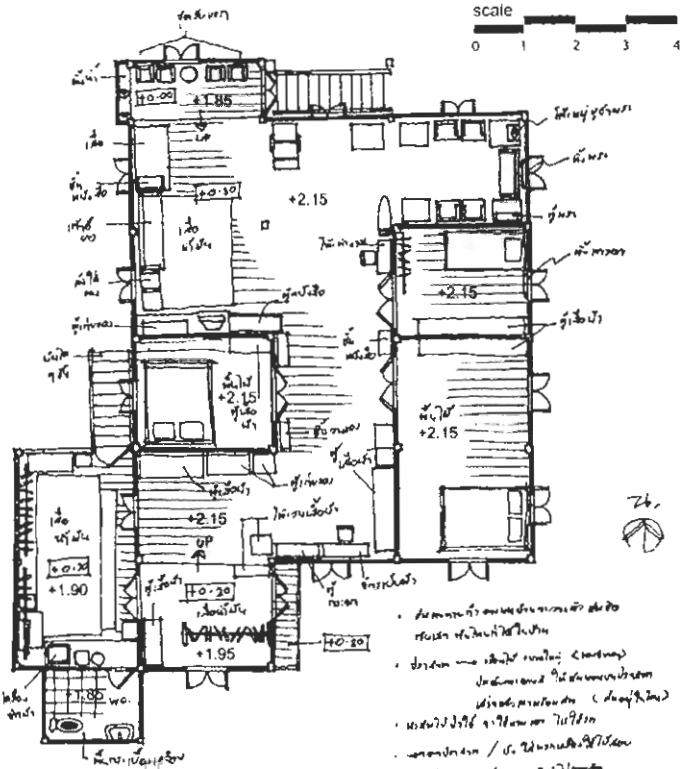
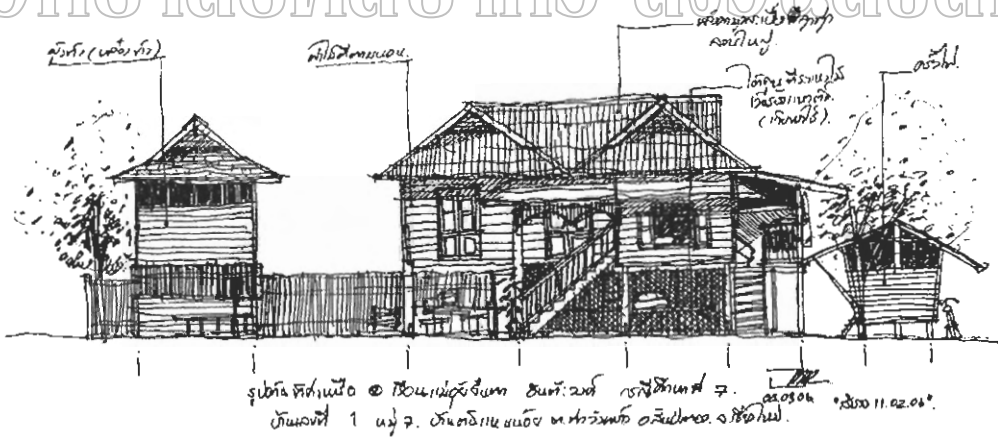
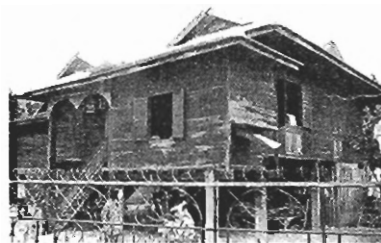
ลายเส้นที่ 37 แสดงผังได้ถุนเรือน ผังพื้นเรือน รูปด้าน และทัศนียภาพ ของเรือน นางจันตา

อินตะวงศ์ เลขที่ 5 หมู่ 7 บ้านต้นหม่นน้อย ต.ท่าวังพร้าว อ.สันป่าตอง จ.เชียงใหม่

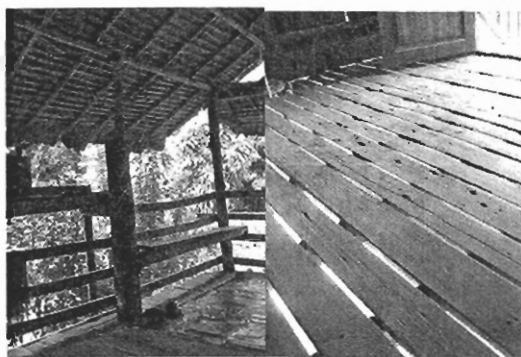
ภาพที่ 24 ชานเรือนตีพื้นไม้เว้นร่องระบายอากาศ และน้ำจากฝน

- ชาน เป็นพื้นที่เปิดโล่ง ชาวไทเขินส่วนใหญ่จะเรียกพื้นที่นี้ว่า ช่มลุ่ม เพื่อทำกิจกรรมกลางแจ้งภายในเรือน แต่ภายหลังได้มีการมุงหลังคาในส่วนชานนี้ เนื่องจากสภาพอากาศที่เปลี่ยนไปจึงกลายเป็นส่วนใช้งานในร่มภายในเรือน

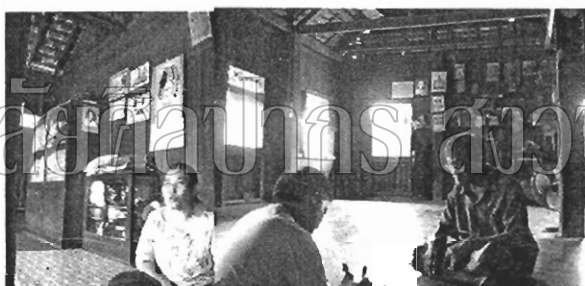
ภาพที่ 25 การแบ่งแยกพื้นที่ต่างระดับระหว่าง เติ้น กับชาน

- เติ้น เป็นพื้นที่ต่อเนื่องจากสวนชาน มีระดับความสูงต่างกันประมาณ 15 – 25 เซนติเมตร เรียกว่า ชุ่มบน<sup>2</sup> มักใช้ในการประกอบพิธีกรรมต่างๆ ภายในตัวเรือนอีกทั้งยังแบ่งแยกความสูงต่ำ ระหว่างผู้อาศัย และผู้มาเยือน

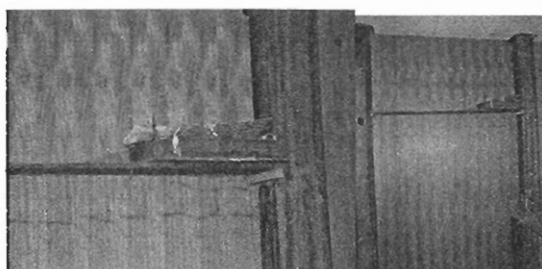
ภาพที่ 26 เสาเอกเรือน (เสาเทวดา) ภายในห้องนอน พ่อแม่

- ห้องนอน พ่อแม่จะอยู่ในตำแหน่งทิศตะวันออกของเรือน และจะมีเสาเอกเรือน (เสาเทวดา) อยู่ภายในห้อง และเป็นห้องสำคัญห้องหนึ่ง เนื่องจากการเก็บทรัพย์สินต่างๆ เอาไว้

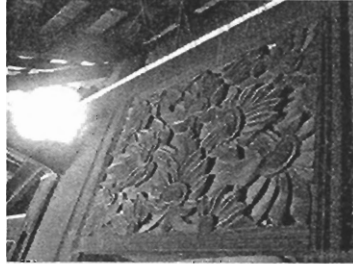
ภาพที่ 27 ห้ายนต์ จะประดับอยู่เหนือประตูทางเข้าห้อง เพื่อป้องกันสิ่งชั่วร้าย ภูตผีปีศาจ

- ห้องนอน ลูกสาวจะอยู่ในตำแหน่งทิศตะวันตกของเรือน มีไม้แกะสลักลวดลาย และ

ลงอาคม เรียกว่า ห้ายนต์ จะประดับอยู่เหนือประตูทางเข้าห้อง เพื่อป้องกันสิ่งชั่วร้าย ภูตผีปีศาจ และห้ามผู้ใดเข้าก่อนได้รับอนุญาตโดยเฉพาะ ฝ่ายชาย ที่ไม่ใช่คนที่อาศัยอยู่ภายในเรือน

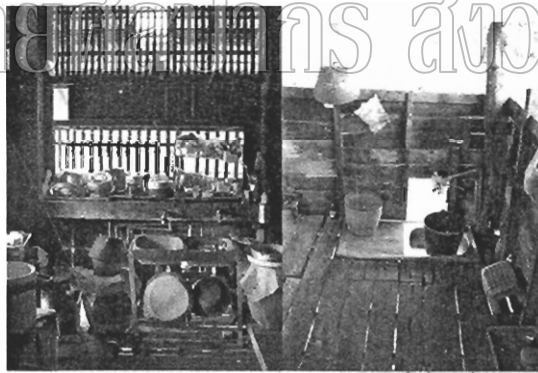
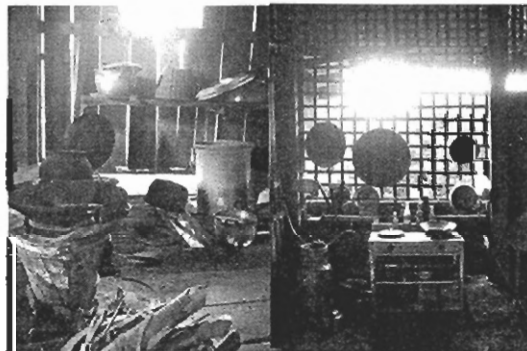
ภาพที่ 28 พื้นที่ในการวางของใช้ภายในส่วนครัว

- ครัว จะอยู่ทางด้านหลังของตัวเรือนมีการแบ่งส่วนแห้ง ส่วนเปียกออกจากกัน บางหลังแยกออกเป็นครัวต่างหากและมีหลังคาอีกหลังคลุมเอาไว้บางหลังอยู่ภายใต้หลังผืนเดียวกันกับเรือน

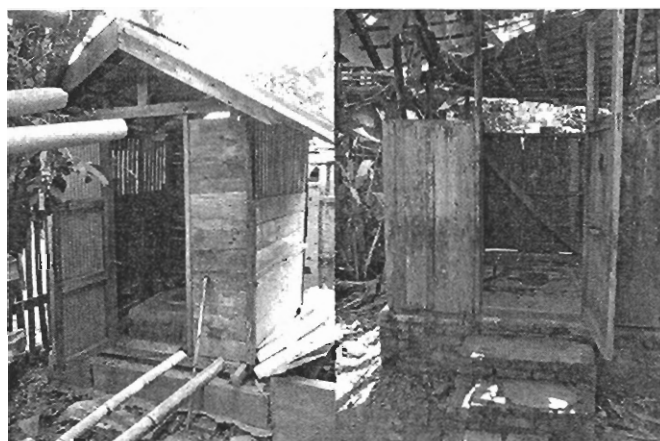
ภาพที่ 29 ส้วมในอดีตปัจจุบันยังคงใช้อยู่บ้าง

- ส้วม จะแยกออกไปจากตัวเรือน และมักไม่ไกลจากตัวเรือนนัก จะอยู่บริเวณหลังเรือน ภายในบริเวณ

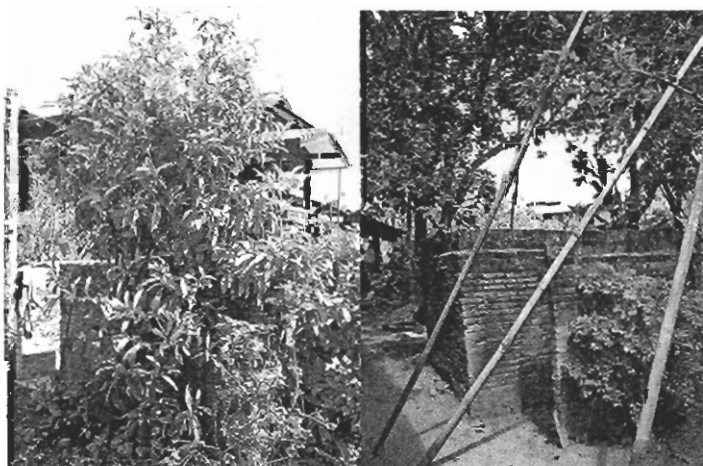
ภาพที่ 30 ต้อมน้ำ ใช้ในการอาบน้ำในอดีตมีการปลูกพืชเพื่อบดบังทัศนียภาพ

- ต้อมน้ำ (ห้องอาบน้ำ) จะแยกออกจากตัวเรือน และส้วม อยู่ใกล้กับบ่อน้ำ มีความสูงเพียงระดับหน้าอกหรือ ระดับคอเท่านั้น เนื่องจากจะสามารถเห็นได้ว่ามีใครไปมาขณะอาบน้ำอยู่

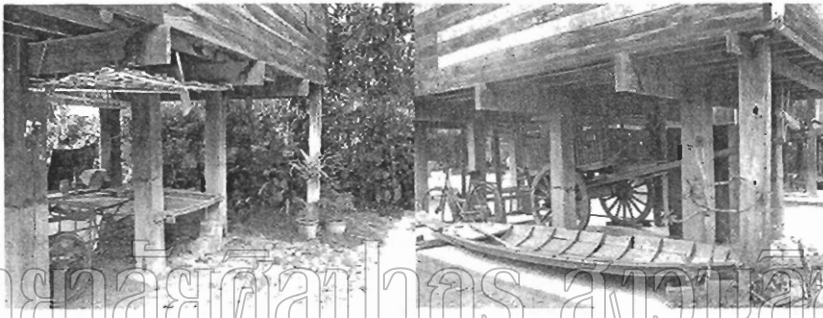
ภาพที่ 31 วัสดุที่ใช้สร้างเรือน และหลอมข้าวใช้ไม้โดยทั้งสิ้นในการก่อสร้าง

**4.4 วัสดุโครงสร้าง และการก่อสร้าง** จากการสำรวจพบว่าโครงสร้างส่วนใหญ่จะ  
ใช้ไม้ในการก่อสร้างเรือน และดินเหนียวในการทำกระเบื้องมุงหลังคา โดยวัสดุจะหาจากบริเวณ  
พื้นที่ใกล้เคียง หรือไปหาซื้อมาจากพื้นที่บริเวณต้นน้ำ เจ้าของเรือนจะออกแบบ สร้างเรือนเองและ  
มีญาติมิตร และเพื่อนบ้านมาช่วยกันสร้าง จะมีการยัดส่วนต่างๆ ของโครงสร้างโดยการใช้เดือย ยึด  
หลังคา นำดินเหนียวในพื้นที่บริเวณริมน้ำ และทุ่งนา มาปั้นและเผาเองใช้กันในครอบครัว

โดยจะเริ่มการก่อสร้างจากการแยกเสาเอก ทำพิธีต่างๆ เสร็จสิ้น จึงเริ่มปลูกเรือนจาก  
ด้านล่าง วางเสาคาน ตง พื้นจนเสร็จ แล้วขึ้นโครงสร้างหลังคามุงหลังคา แล้วทำผนัง จึงตีประตู  
หน้าต่าง และประดับลวดลายต่างๆ เป็นอันเสร็จ<sup>3</sup>
