## ผลการศึกษา

การศึกษาการวางแผนภูมิสถาปัตยกรรมในการใช้ประโยชน์ที่ดินอย่างยั่งยืนเพื่อการท่องเที่ยวเชิงธรณีวิทยาและเกษตร บริเวณแหล่งพลอย อำเภอเด่นชัย จังหวัดแพร่ จำแนกการศึกษออกเป็น 2 ส่วน ได้แก่ ส่วนที่ 1 การวิเคราะห์บริเวณ (site analysis) ประกอบด้วยการวิเคราะห์ลักษณะเฉพาะภายในของพื้นที่ (intrinsic characteristics) และวิเคราะห์ลักษณะเฉพาะภายนอกของพื้นที่ (extrinsic characteristics) โดยการประเมินสถานภาพของลักษณะเฉพาะต่างๆ และส่วนที่ 2 การวิเคราะห์การวางแผนบริเวณในพื้นที่แหล่งพลอย อำเภอเด่นชัย จังหวัดแพร่ ผลการศึกษามีรายละเอียดต่อไปนี้

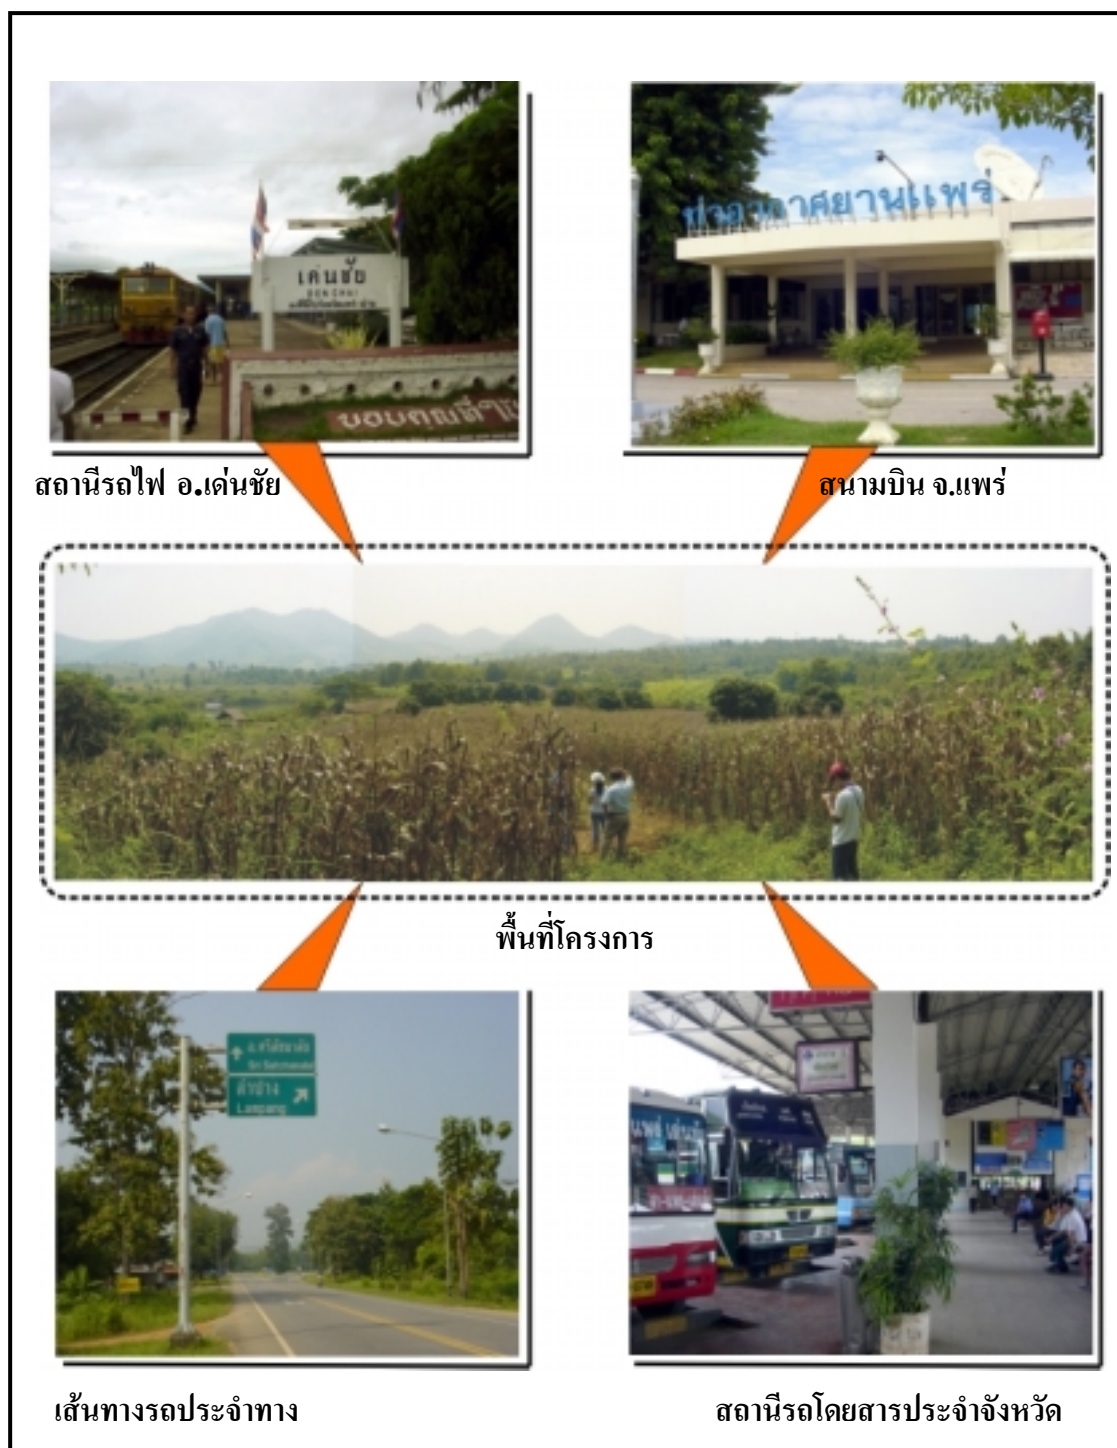
ภาพที่ 19 ศักยภาพการเข้าถึงพื้นที่โครงการ

จากเส้นทางการเข้าสู่โครงการทั้ง 5 เส้นทาง แสดงให้เห็นว่า พื้นที่โครงการมีความเหมาะสมในทางคมนาคมเป็นอย่างมาก เนื่องจากเป็นพื้นที่ทางผ่านที่จะเดินทางไปสู่จังหวัดใกล้เคียงที่มีแหล่งท่องเที่ยวในพื้นที่หลากหลาย ทำให้นักท่องเที่ยวสามารถแวะเที่ยวชมกิจกรรมท่องเที่ยวภายในโครงการได้สะดวกยิ่งขึ้น

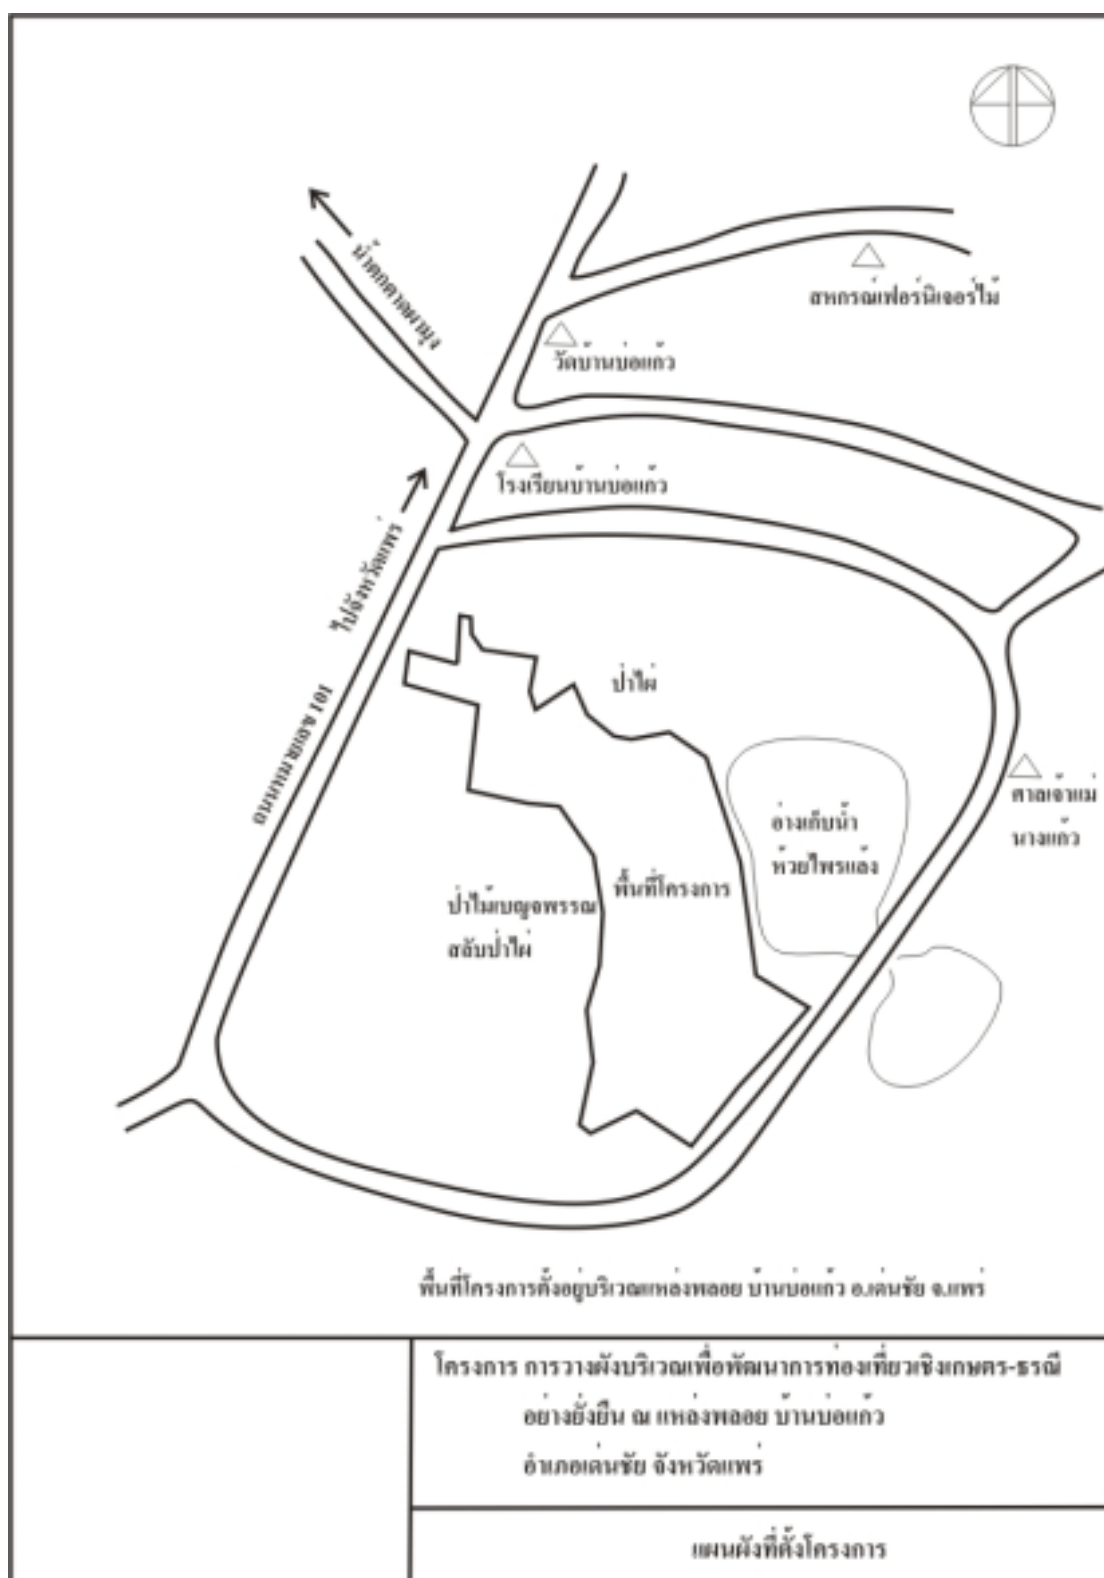
ภาพที่ 22 แผนผังที่ตั้งโครงการ

ปัจจุบันยังไม่พบทางเข้าออกที่ชัดเจน ซึ่งมีอยู่ 2 ทางคือ ทางเข้า-ออก ริมนนทางหลวงหมายเลข 101 ซึ่งมีรัศมีการเลี้ยวที่แคบและชันมาก โดยผ่านบ้านคุณลุงพนม รถบัสอาจเข้าออกไม่สะดวกนัก ส่วนอีกทางเข้าออกทางถนนหมายเลข 101 เช่นกัน แต่อ้อมเข้าด้านหลังโครงการซึ่งเป็นถนนลูกรัง และระยะทางไกลกว่าทางเข้าทางมาก ดังนั้นจึงได้พัฒนาทางเข้าหลักใหม่ เพื่อความสะดวกในการสัญจร โดยตัดถนนทางเข้าใหม่ ตัดถนนตรงเข้ามาสู่โครงการได้เลย คือ จากถนนทางหลวงหมายเลข 101 โดยมีต้องผ่านหน้าบ้านคุณลุงพนม และระยะทางก็ใกล้กว่าเดิม ส่วนทางเข้าอีกทางก็กำหนดให้เป็นทางเข้าส่วนบริการเฉพาะเจ้าหน้าที่ของโครงการ เป็นการแบ่งประโยชน์ใช้สอยอย่างชัดเจน เพื่อการจัดการและง่ายต่อการควบคุม

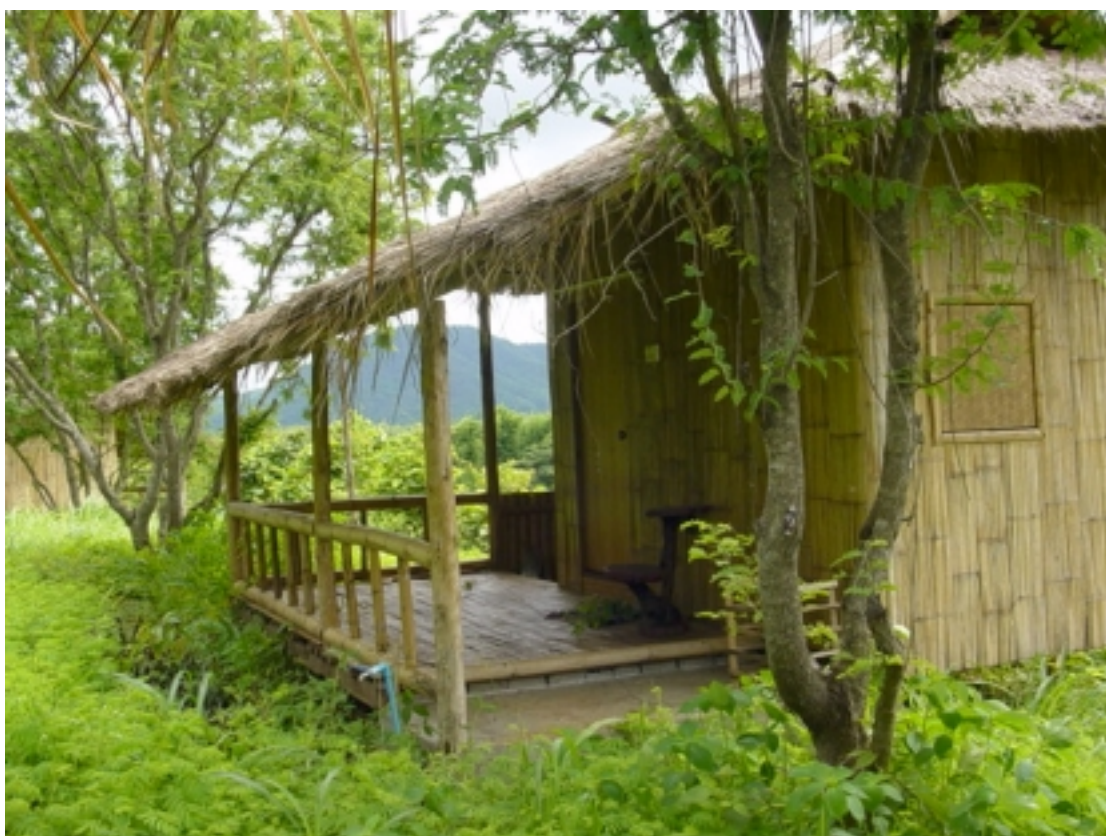
ภาพที่ 28 ตัวอย่างรูปแบบบ้านไม้ไผ่

3. รูปแบบและวัสดุของสิ่งก่อสร้าง รูปแบบจะคงเอกลักษณ์ของท้องถิ่น วัสดุเป็นไม้ไผ่ หลังคามุงจาก เป็นทรัพยากรภายในชุมชน หาง่าย ราคาถูก อีกทั้งยังกลมกลืนกับธรรมชาติโดยรอบ

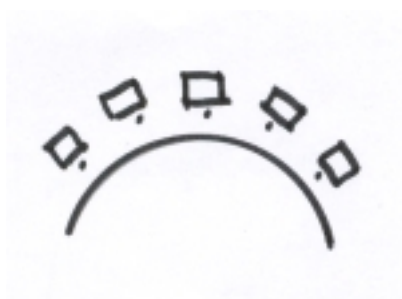
**ภาพที่ 29** การจัดวางจังหวะอาคารในส่วนของบ้านพักนักท่องเที่ยว

การจัดวางจังหวะอาคารในส่วนของบ้านพักนักท่องเที่ยวเป็นแบบธรรมดา โดยเรียงตามแนวนอน โดยจัดวางให้ถูกตามทิศทาง (orientation) และการเข้าสู่ถนนใหญ่ (access) นั้นเป็นไปได้ง่ายดายเป็นวิธีแบบตรงไปตรงมา อาจเปลี่ยนแปลง ให้เข้ากับทางกายภาพ โดยผลักอาคารให้เป็นรูปโค้งดังภาพ ให้ความรู้สึกเหมือนมีจุดรวมแต่เป็นอิสระเพราะแนวอาคารไม่ได้เป็นเส้นตรง

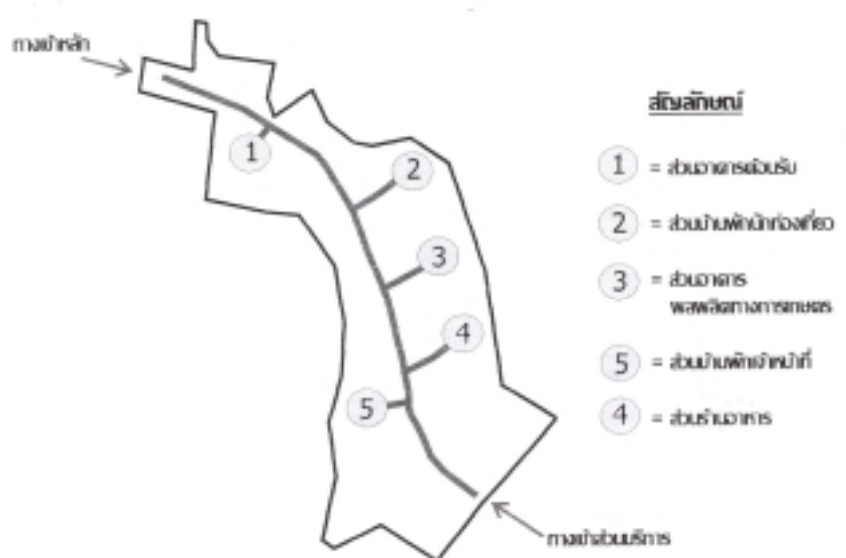
**ภาพที่ 30** ทางเลือกที่ 1

ทางเลือกที่ 1 ออกแบบให้ทางสัญจรหลักเป็นแนวยาง แล้วเชื่อมต่อแต่ละกิจกรรมด้วยทางสัญจรย่อย โดยมีทางเข้าหลัก (main entrance) เพียงทางเดียว ส่วนอีกทางเป็นทางเข้าของส่วน

บริการ (service entrance) สำหรับเจ้าหน้าที่เท่านั้น ทั้งนี้ข้อดีของทางเข้าออกทางเดียวก็คือง่ายต่อการควบคุมดูแล และการจัดการด้านบริการอื่นๆ และมีทางเข้ารองเพื่อมิให้ปะปนกับส่วนบริการลูกค้า การจัดกลุ่มอาคารได้วางเป็นลักษณะกระจายตามลักษณะของภูมิประเทศ และตามตำแหน่งของกิจกรรมด้วยทำให้ได้ทำกิจกรรมต่างๆ อย่างทั่วถึง ส่วนข้อด้อยนั้น เนื่องจากการวางกลุ่มอาคารเป็นลักษณะการกระจาย อาจทำให้มีผลต่อการจัดการได้

จากการวิเคราะห์ความสัมพันธ์แผนภาพวงกลมดังกล่าว จะเห็นว่า ทางเลือกที่ 1 เป็นทางเลือกที่มีข้อด้อยน้อยที่สุด เนื่องจากมีทางเข้าออกเพียงทางเดียว โดยแยกทางเข้าออกบริการต่างหาก เพื่อการจัดการและความเป็นระเบียบเรียบร้อย ส่วนการวางกลุ่มอาคารนั้น ก็วางตามลักษณะของพื้นที่ที่มีกิจกรรมนั้นๆ ในลักษณะกระจายเพื่อการใช้บริการของนักท่องเที่ยวอย่างทั่วถึง

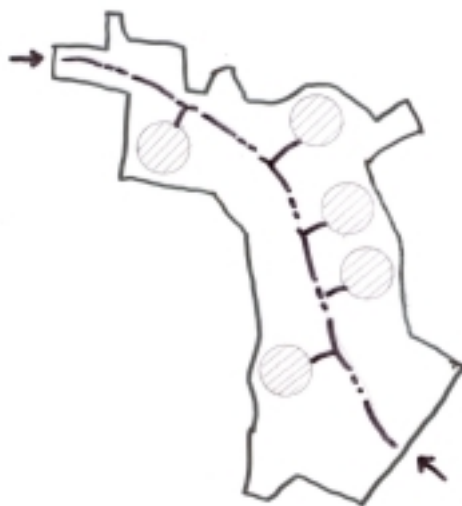
**ภาพที่ 35** การจัดวางกลุ่มอาคารในโครงการ

รูปแบบนี้ชื่อว่าแบบ “ช่อ” หรือ “พะวง” (cluster) ประกอบด้วยหน่วยอาคารที่นำมาวางกันรอบบริเวณก็เปิดเป็นที่ว่าง (open space) จังหวะแบบนี้ วางชิดอยู่แนบกับถนน ซึ่งอาจเป็นเส้นตรงหรือคดโค้งไปตามระดับพื้นทางกายภาพก็ได้ ทำให้ได้ความรู้สึกตรงข้ามกับแบบ “สวนกลาง” การวางหน่วยอาคารต่างๆ ให้สัมพันธ์กับที่ดินที่มีระดับพื้นสูงต่ำ ทำให้ได้ภูมิทัศน์ที่ไม่ซ้ำซากและควรกำหนดอัตราความหนาแน่นของหน่วยอาคารไม่มากนัก
