# บทที่ 1

## บทนำ

### ความมุ่งหมายในการศึกษา

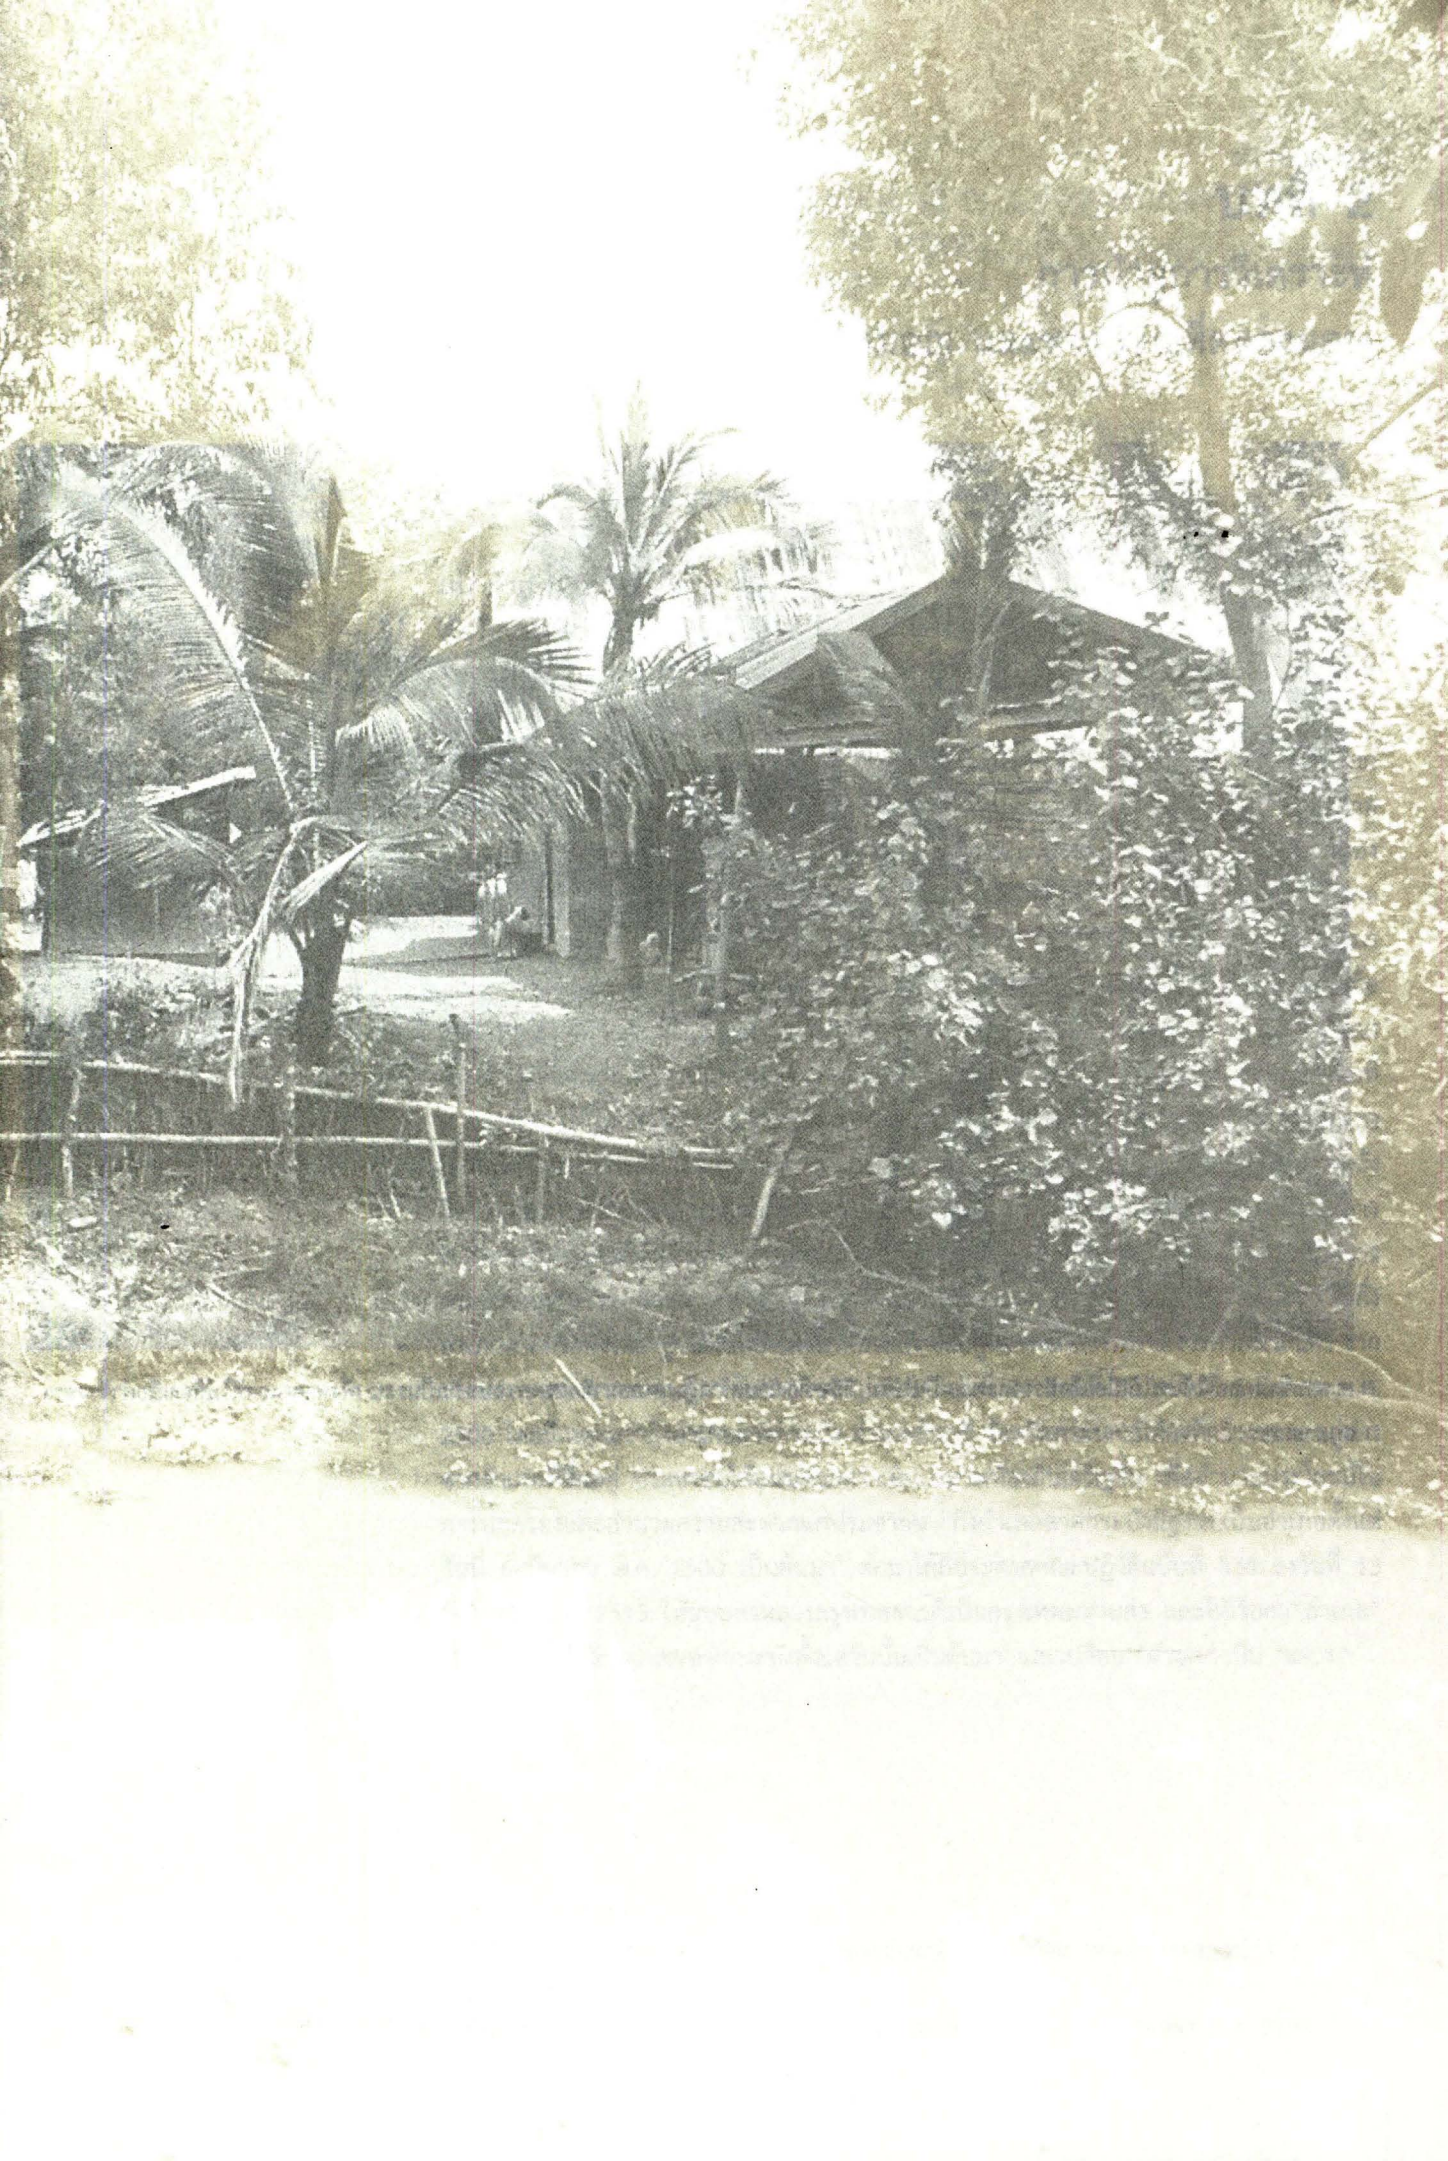
สะพานข้ามคลองใช้เสาไม้เนื้อแข็งมีราวสะพานเป็นไม้ไผ่ ฝีมือชาวบ้านสร้างเองจากสมาชิกของครอบครัวเป็นระบบพึ่งพาตนเองที่ไม่ต้องเสียค่าจ้างจาก  
คนภายนอก
