การศึกษาการเชื่อมสภาพของท่อเหล็กกล้าไร้สนิมอสเตนนิกเกรด AISI 310 ในสภาวะอุณหภูมิสูง

| Special Research Study Title | Study of the Degradation of Austenitic Stainless Steel Pipe<br>AISI 310 at High Temperature |

This industrial research project described degradation of austenitic stainless steel pipe grade AISI310, which was investigated after having been in service for nearly 1 month. It failed by internal carburization, scale spallation, and degradation of microstructure. The investigation included onsite investigation, visual inspection, optical microscopy, scanning electron microscopy (SEM), energy dispersive spectroscopy (EDS), X-ray fluorescence (XRF), X-ray diffraction (XRD), and hardness analysis. Analysis revealed that spalling only found in internal surface of the pipe was caused by overheating of the pipes and exposure with the reducing/carburizing gas because of inappropriate burning of burner tip section or improper material used. Significant growth of precipitates of carbide was observed in the failed zones which results in the drastic reduction of material ductility. It is necessary to check the pipe temperature periodically in critical positions and one should ensu

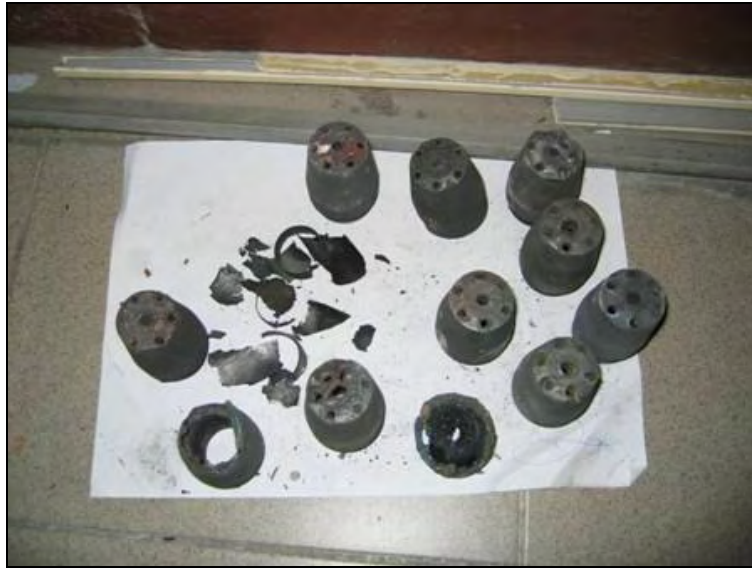
หลังจากติดตั้งและใช้งานได้ประมาณ 1 เดือน พนักงานที่ควบคุมหน้าเตาได้ตรวจพบว่า ท่อที่ใช้ในการพ่นแก๊สธรรมชาติเข้าสู่เตาเผา นั้น เกิดการเสื่อมสภาพอย่างรุนแรง คือ เกิดสเกลของแผ่นโลหะภายในท่อและเกิดการหลุดร่อน ทำให้เศษโลหะที่เกิดการหลุดร่อนไปอุดตันรูสำหรับฉีดพ่น (Nozzle) ของท่อ (Burner Pipe) ซึ่งเป็นการเสื่อมสภาพของวัสดุในเวลาที่รวดเร็วเกินไป ปัญหาดังกล่าวจึงทำให้เกิดความสงสัยว่า วัสดุที่เลือกใช้เป็นท่อพ่นแก๊สธรรมชาติร้อนนั้น มีคุณสมบัติที่เหมาะสมกับสภาวะการใช้งานหรือไม่

รูปที่ 4.2 แสดงหัวพ่นแก๊สที่เกิดการเสียหายและสเกลที่เกิดการหลุดร่อน

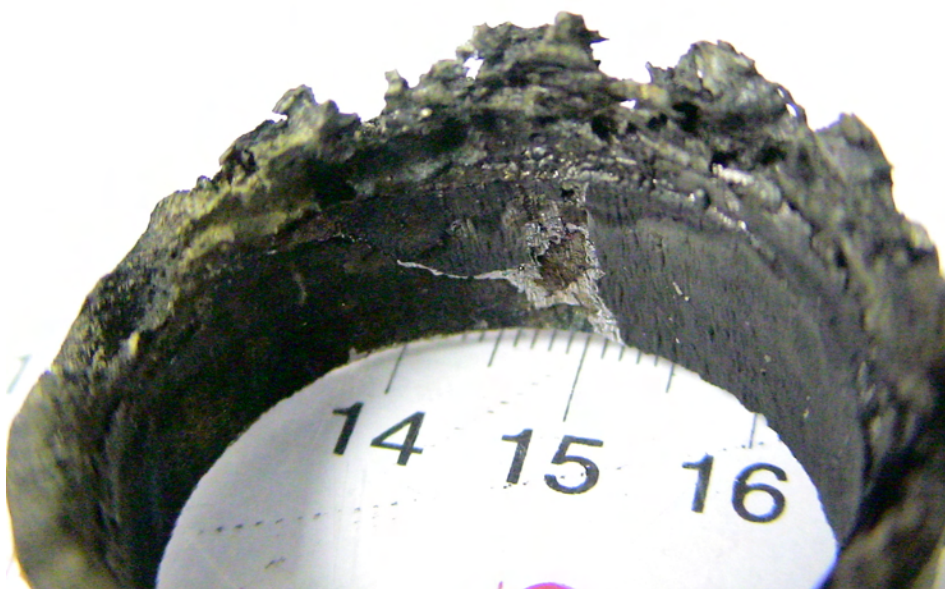
รูปที่ ก.5 ส่วนปลายของท่อที่ติดกับชิ้นส่วน Nozzle ที่เกิดการเสียหายอย่างรุนแรง

1. ท่อลำเลียงแก๊สเข้าสู่เตาเผาวัสดุทนไฟ (Burner Pipe) ถูกใช้งานเกินอุณหภูมิที่ออกแบบไว้ คือเกิน 900 องศาเซลเซียส และเกินกว่าค่าอุณหภูมิสูงสุดที่ใช้งานได้ในสภาวะแบบคาร์บูไรซิ่ง เป็นผลทำให้เกิดคาร์บูไรเซชัน และเกิดการหลุดร่อนของชั้นสเกล ทำให้อายุการใช้งานของท่อสั้นลง
2. การเกิดคาร์บูไรเซชันของเหล็กกล้าไร้สนิมเกรด AISI 310 ที่อุณหภูมิสูงกว่า 1,050 องศาเซลเซียส เป็นผลจากการเกิดชั้นโครเมียมคาร์ไบด์และเหล็กคาร์ไบด์แบบกึ่งต่อเนื่องและไม่ต่อเนื่องที่ผิวหน้าด้านในท่อที่สัมผัสกับแก๊ส และคาร์บอนสามารถแพร่เข้าไปในวัสดุได้มากขึ้น
3. ควรพิจารณาคัดเลือกวัสดุชนิดใหม่เพื่อให้เหมาะสมกับสภาวะการใช้งาน (รายละเอียดการเลือกวัสดุแสดงในภาคผนวก ฉ)
